# PLAN DE REORDENAMIENTO TOROBAJO

UNIVERSIDAD DE NARIÑO

# FASE DIAGNÓSTICA

## BLOQUE 1 SUR

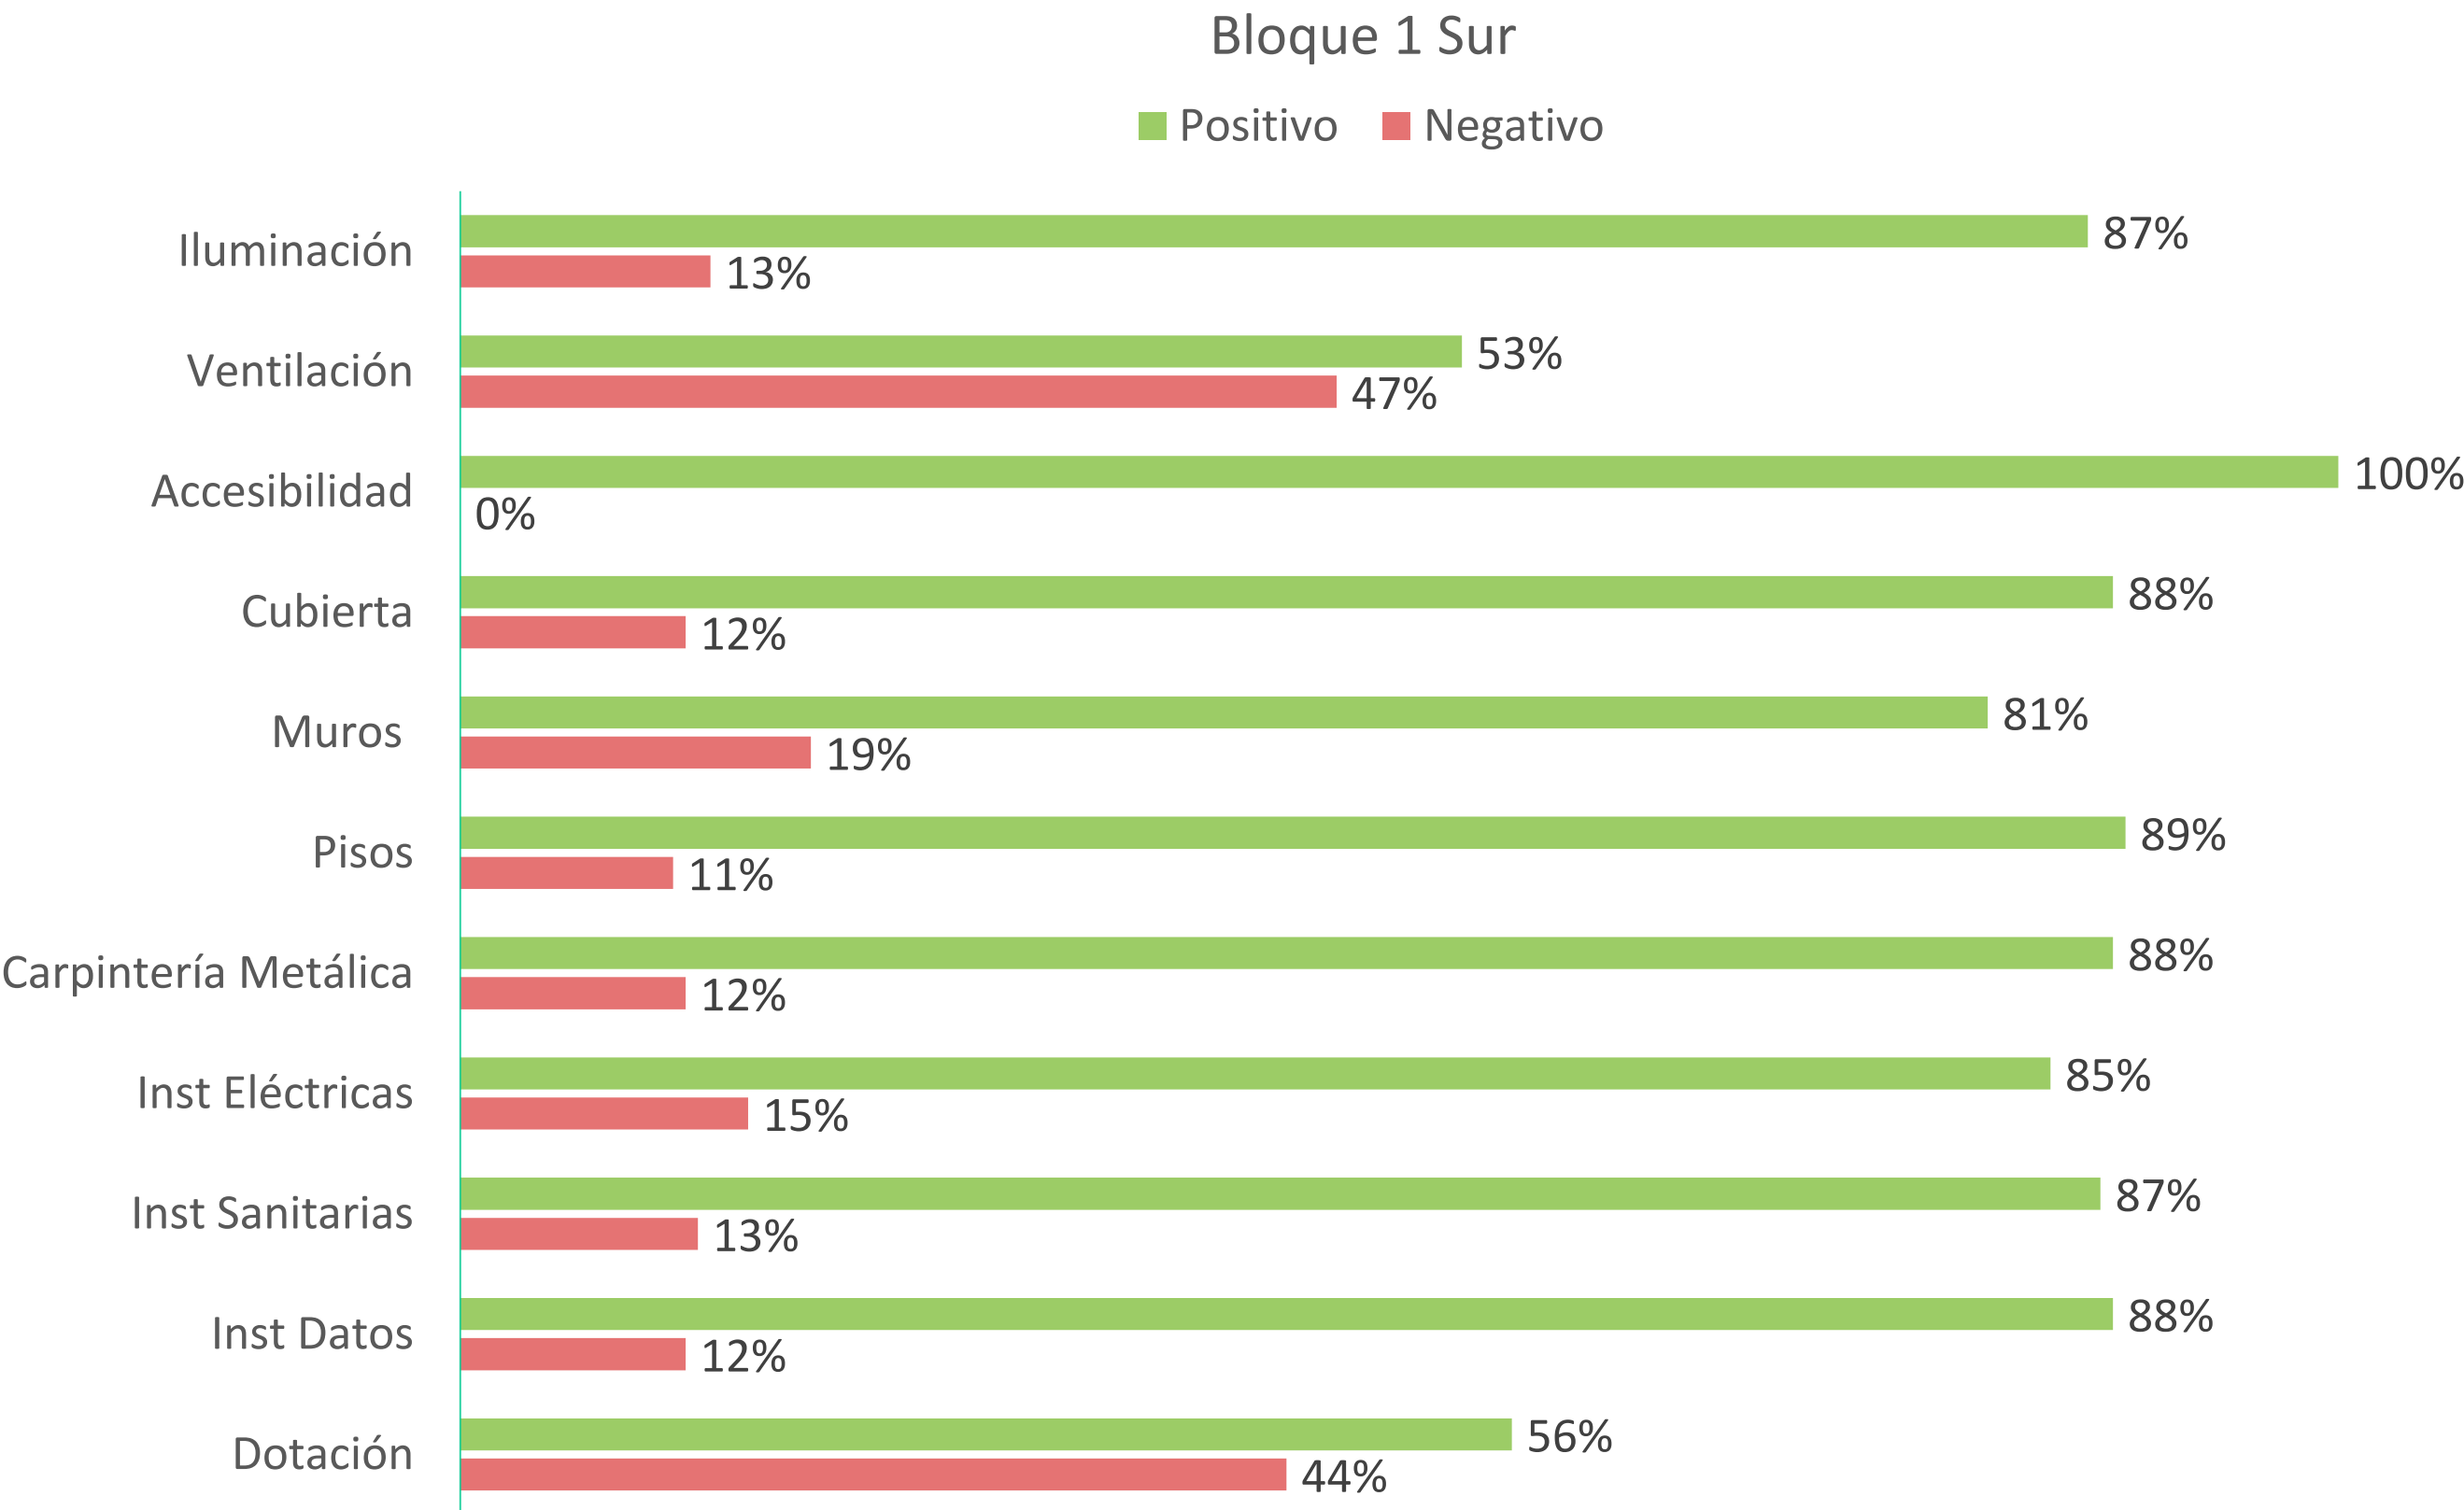
# FASE DIAGNÓSTICA – BLOQUE 1 SUR

- Espacios con una adecuada accesibilidad.
- Espacios en proceso de construcción
- Espacios que no están correctamente amoblados; archivadores, cubículos, escritorios, sillas, equipo, etc
- En algunas aulas de clase no hay un buen control de la incidencia solar
- Problemas de humedad que afecta a muros y cubierta
- Puntos ciegos y mala visibilidad para aulas de clase
- El laboratorio de simulación tiene un mal funcionamiento del sistema eléctrico y una distribución de tomacorrientes inadecuada, lo que limita la flexibilidad de uso de las estaciones de trabajo.
- Imperfecciones en baldosas de los pisos superiores
- Espacios sin utilizar

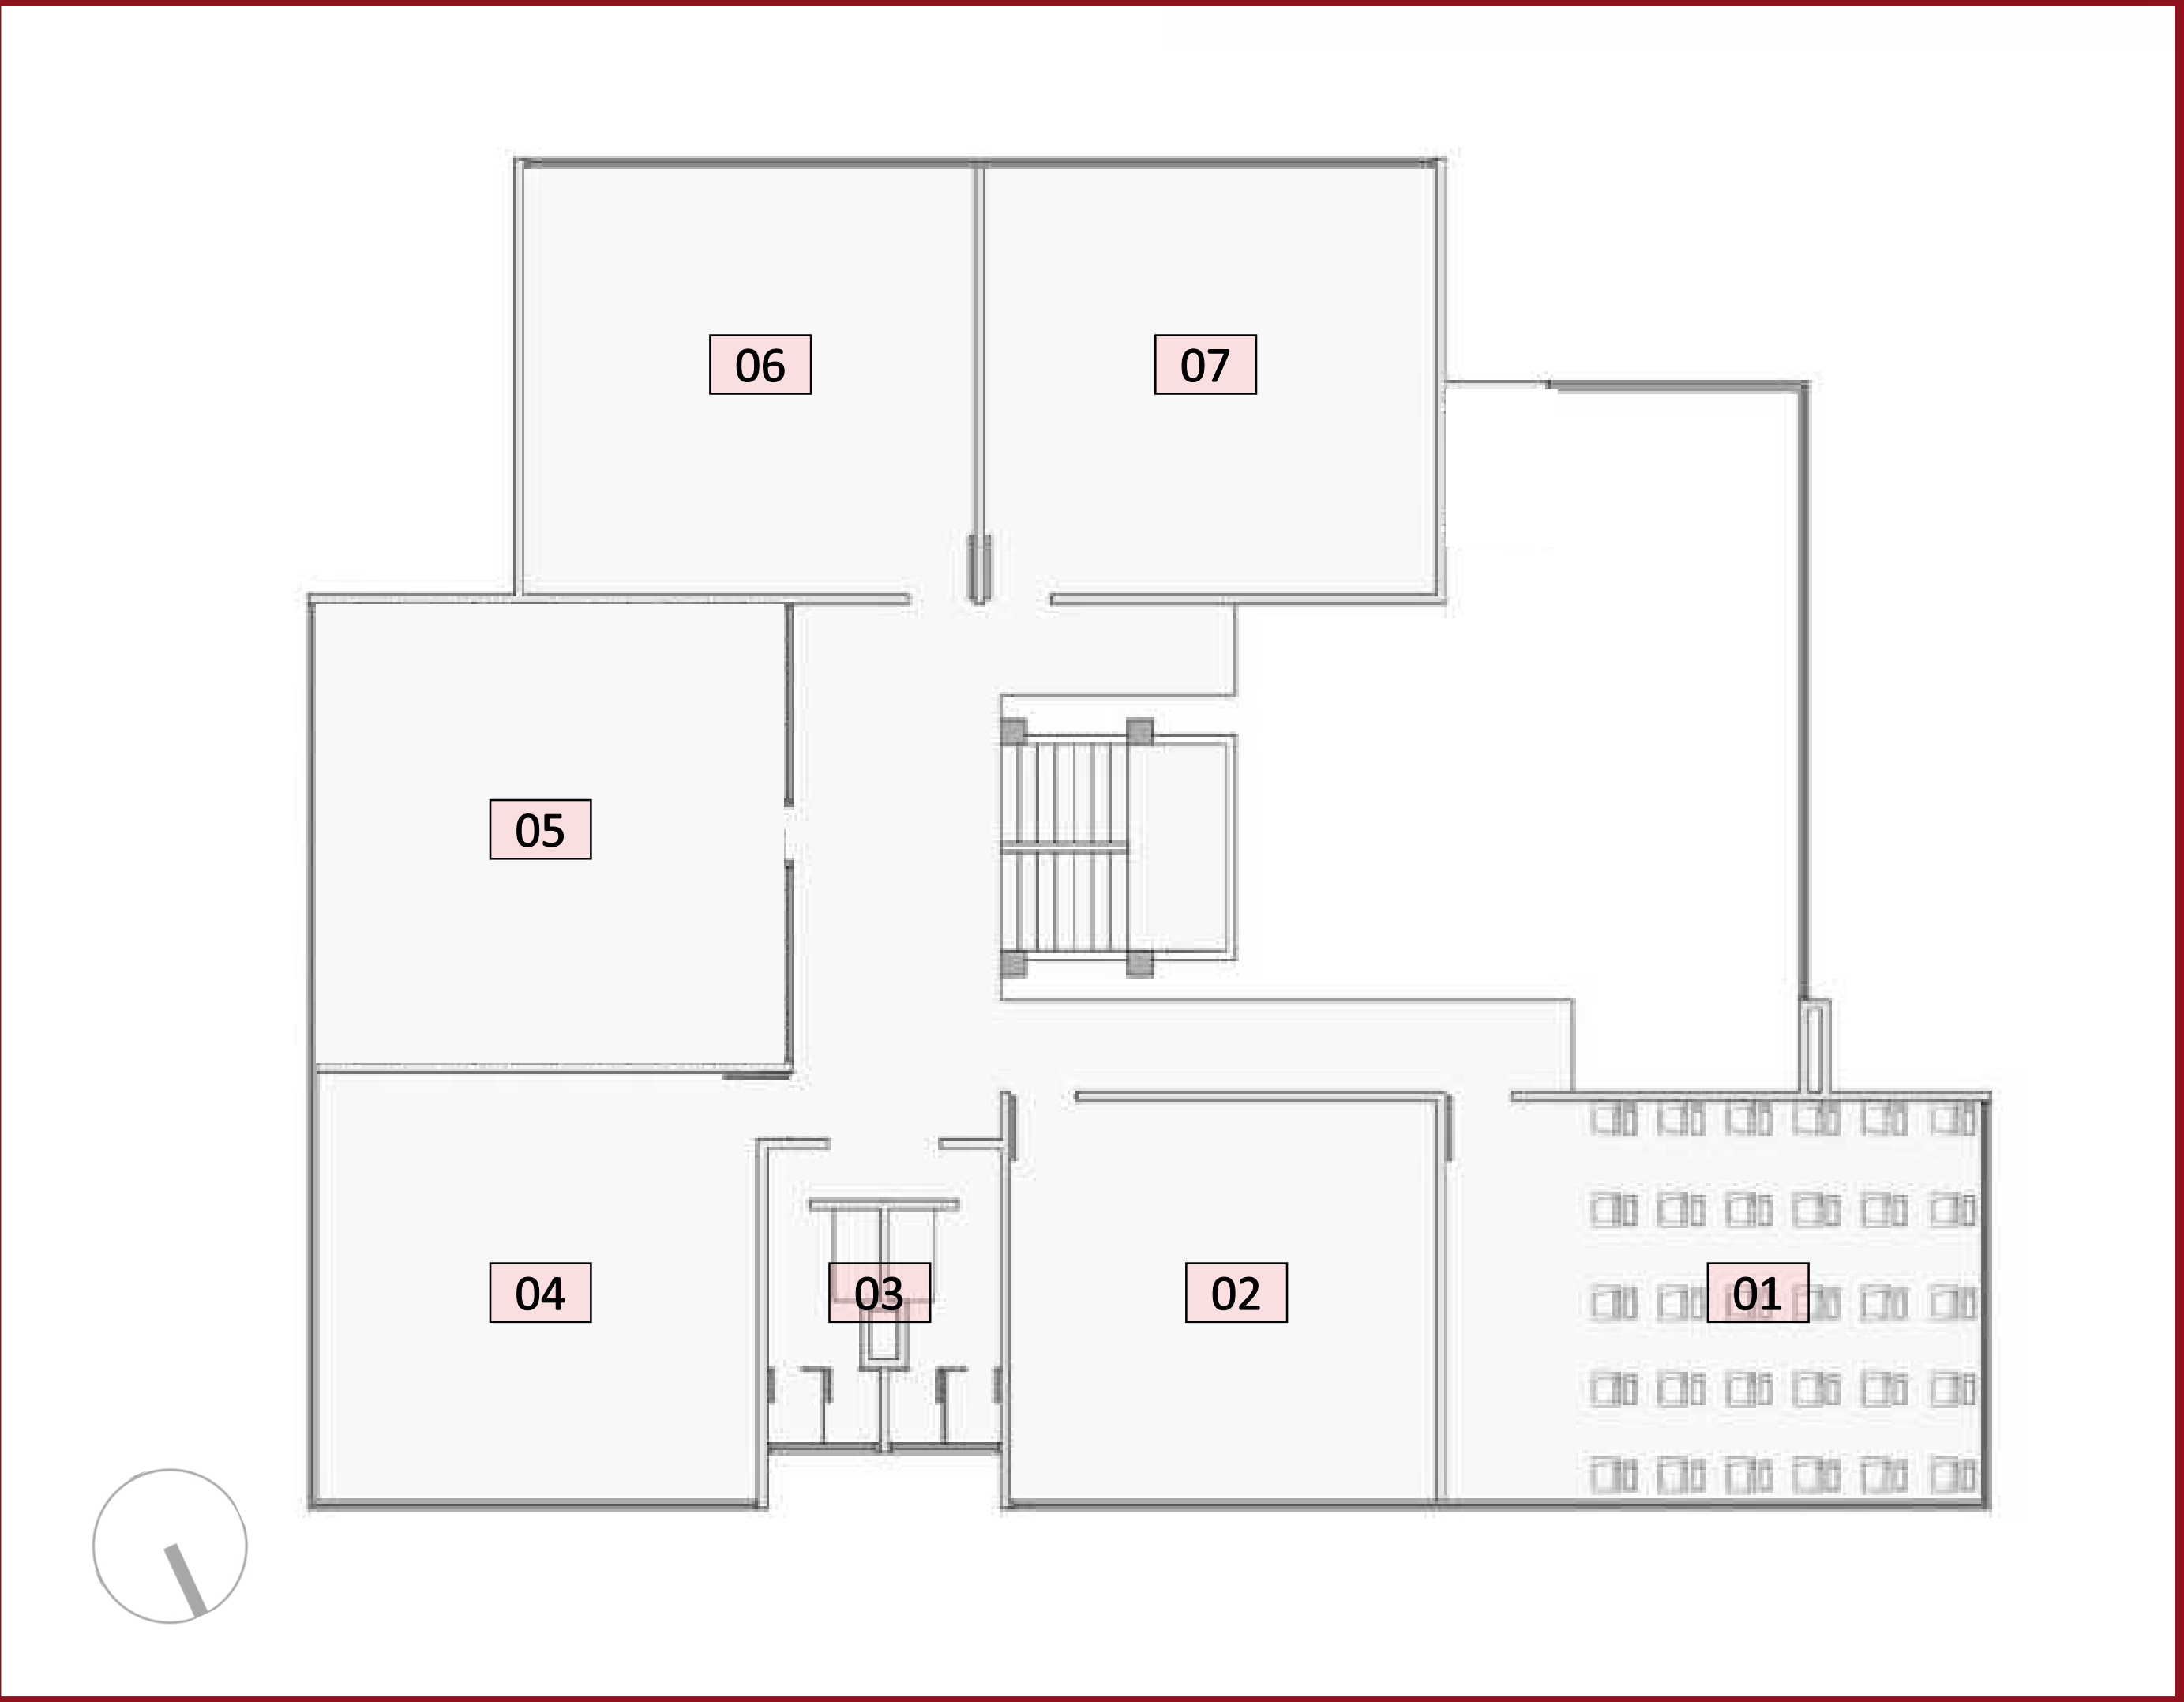
# FASE DIAGNÓSTICA - PLANTA 2 BLOQUE MEDICINA

- Los laboratorios están equipados con mobiliario de madera, lo que es inapropiado para ese tipo de espacios, además faltan de lockers y existe una mala distribución de gabinetes
- Espacios administrativos con mobiliario mal distribuido
- Los cuartos de aseo no están correctamente asilados
- Sol directo e inadecuado control de temperatura, sobre todo en ultimo nivel
- Deterioro de persianas
- Baldosas quebradas
- Falta baños para personas con movilidad reducida
- Falta de accesibilidad para personas con movilidad reducida
- Hay una presencia de humedad en los muros y cubiertas
- Espacios sin utilizar

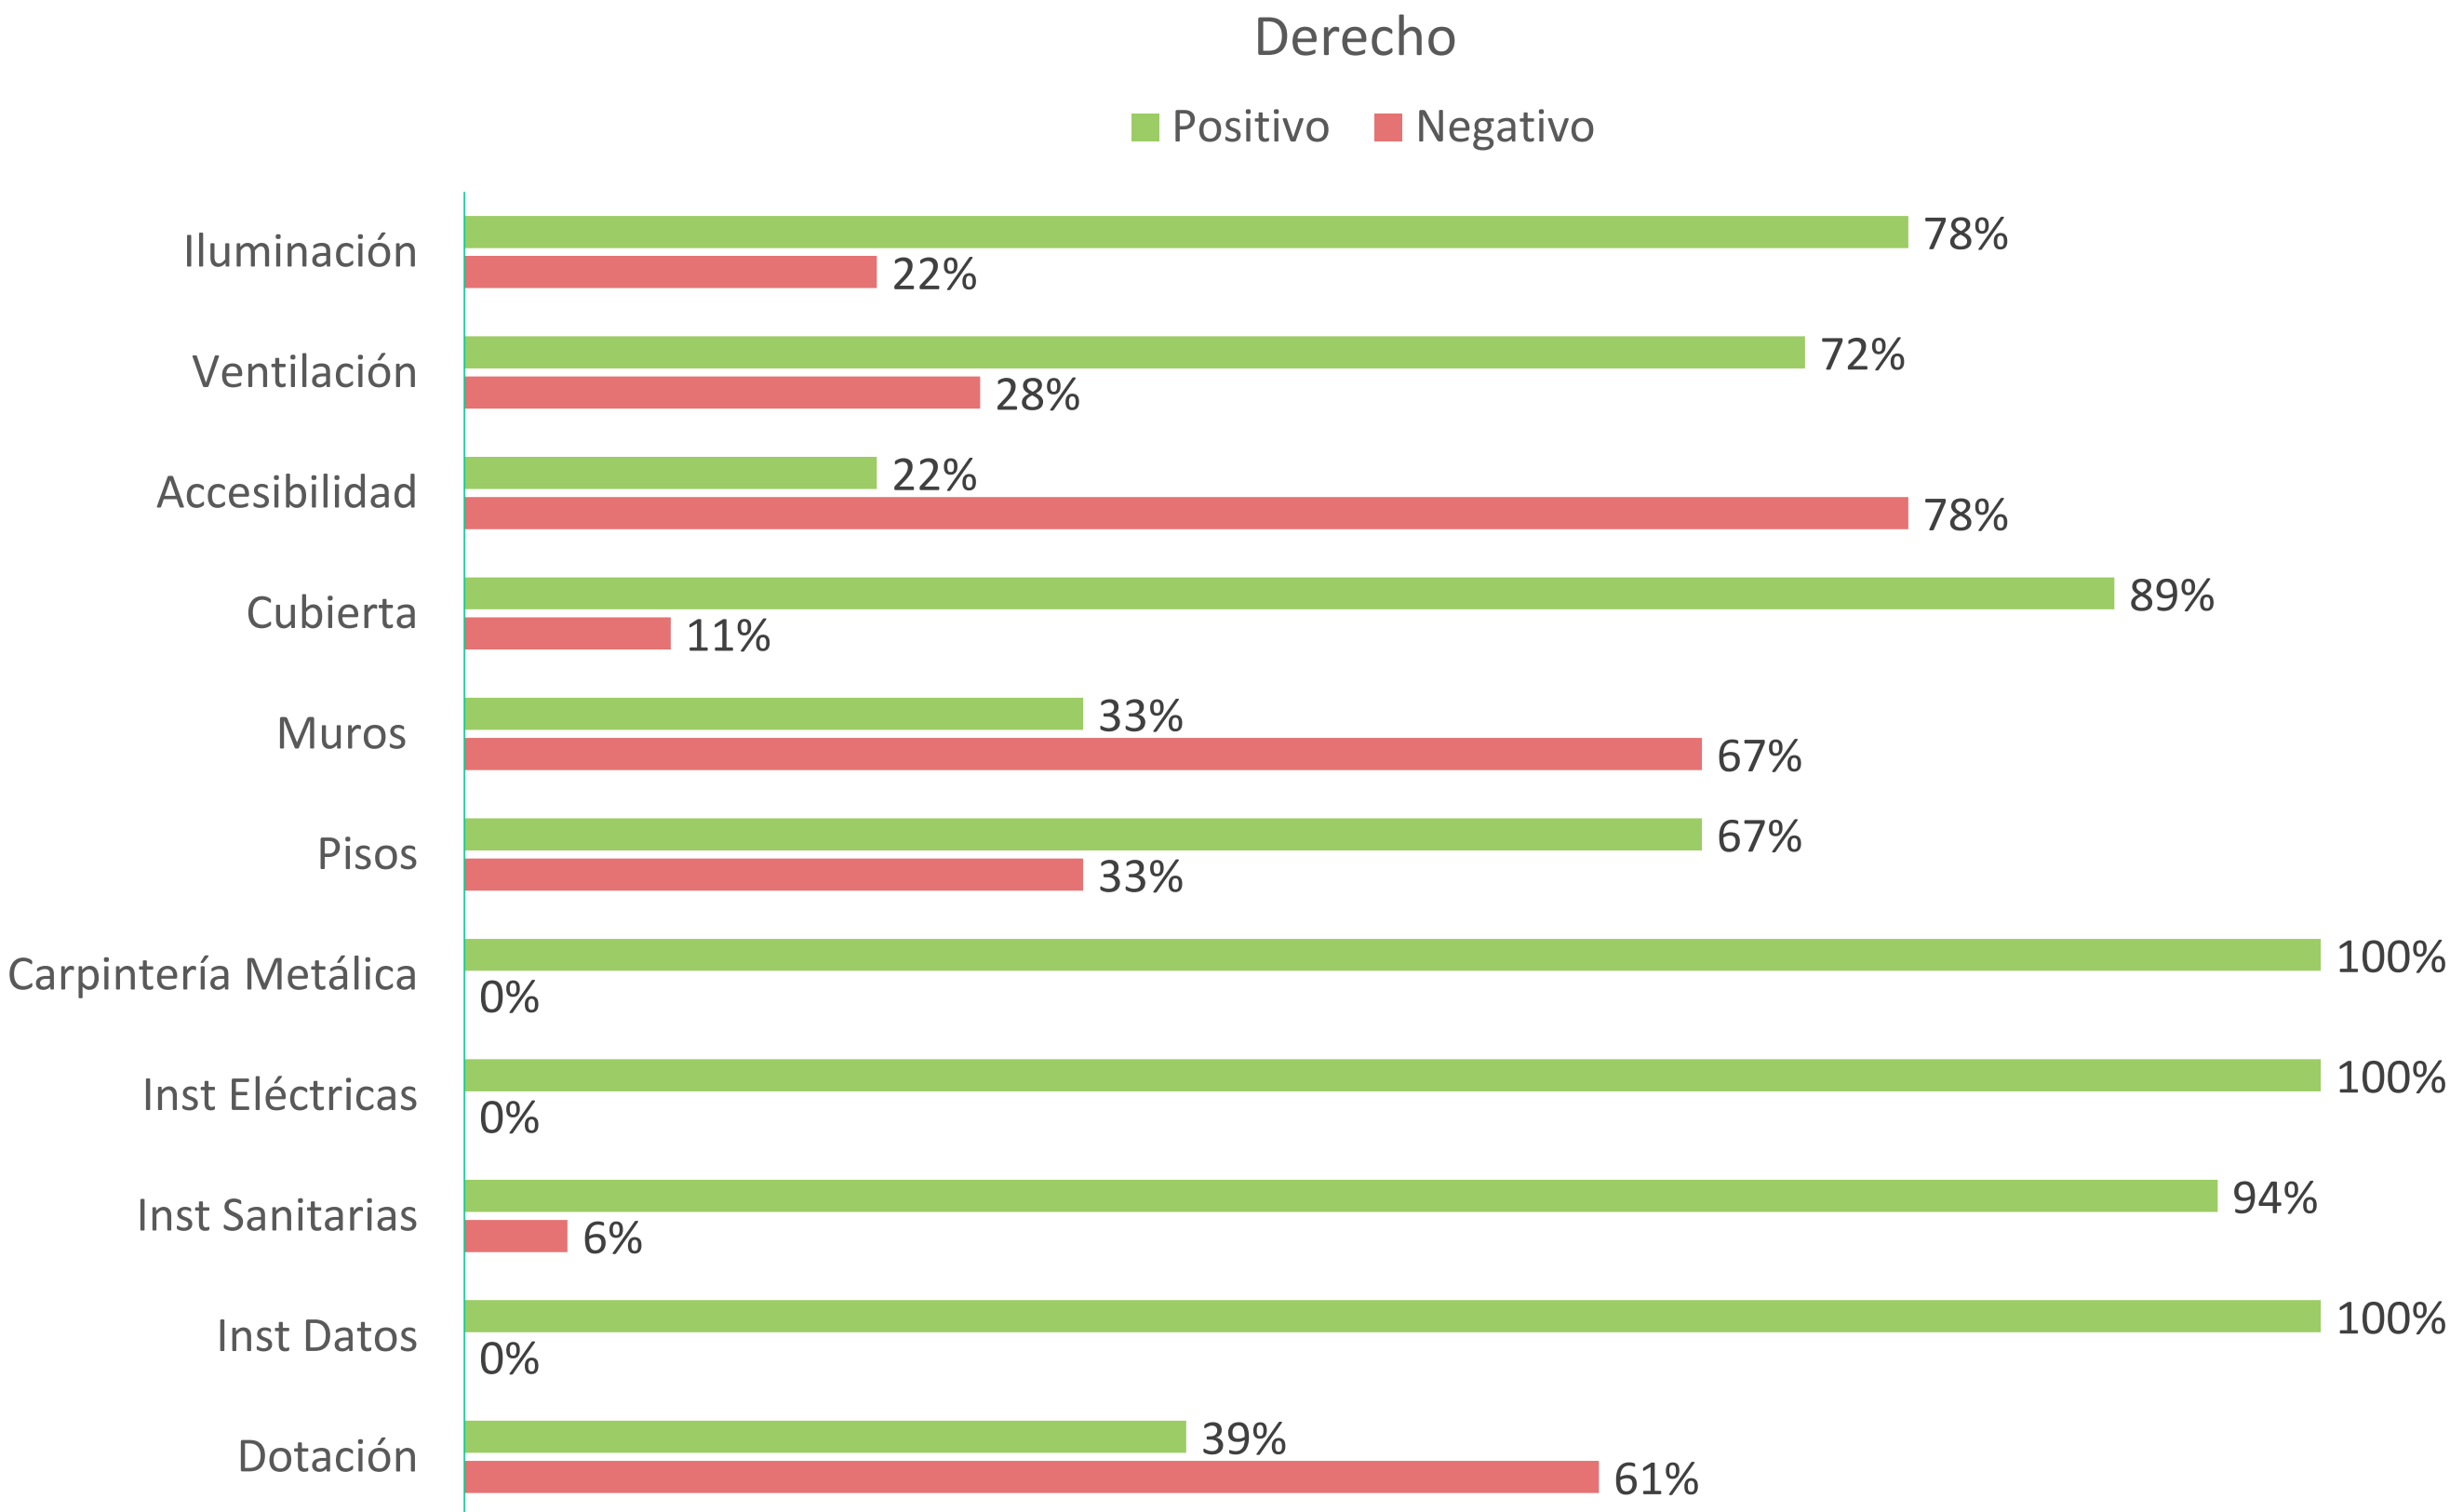
- Se identifican varias áreas con baldosas quebradas, corrosión en la perfilería metálica de los asientos, y vidrios quebrados en las puertas.
- Humedad en los muros
- Falta de accesibilidad
- Falta de ventilación y problemas térmicos
- Falta de archivadores
- Falta de baños para personas con movilidad reducida

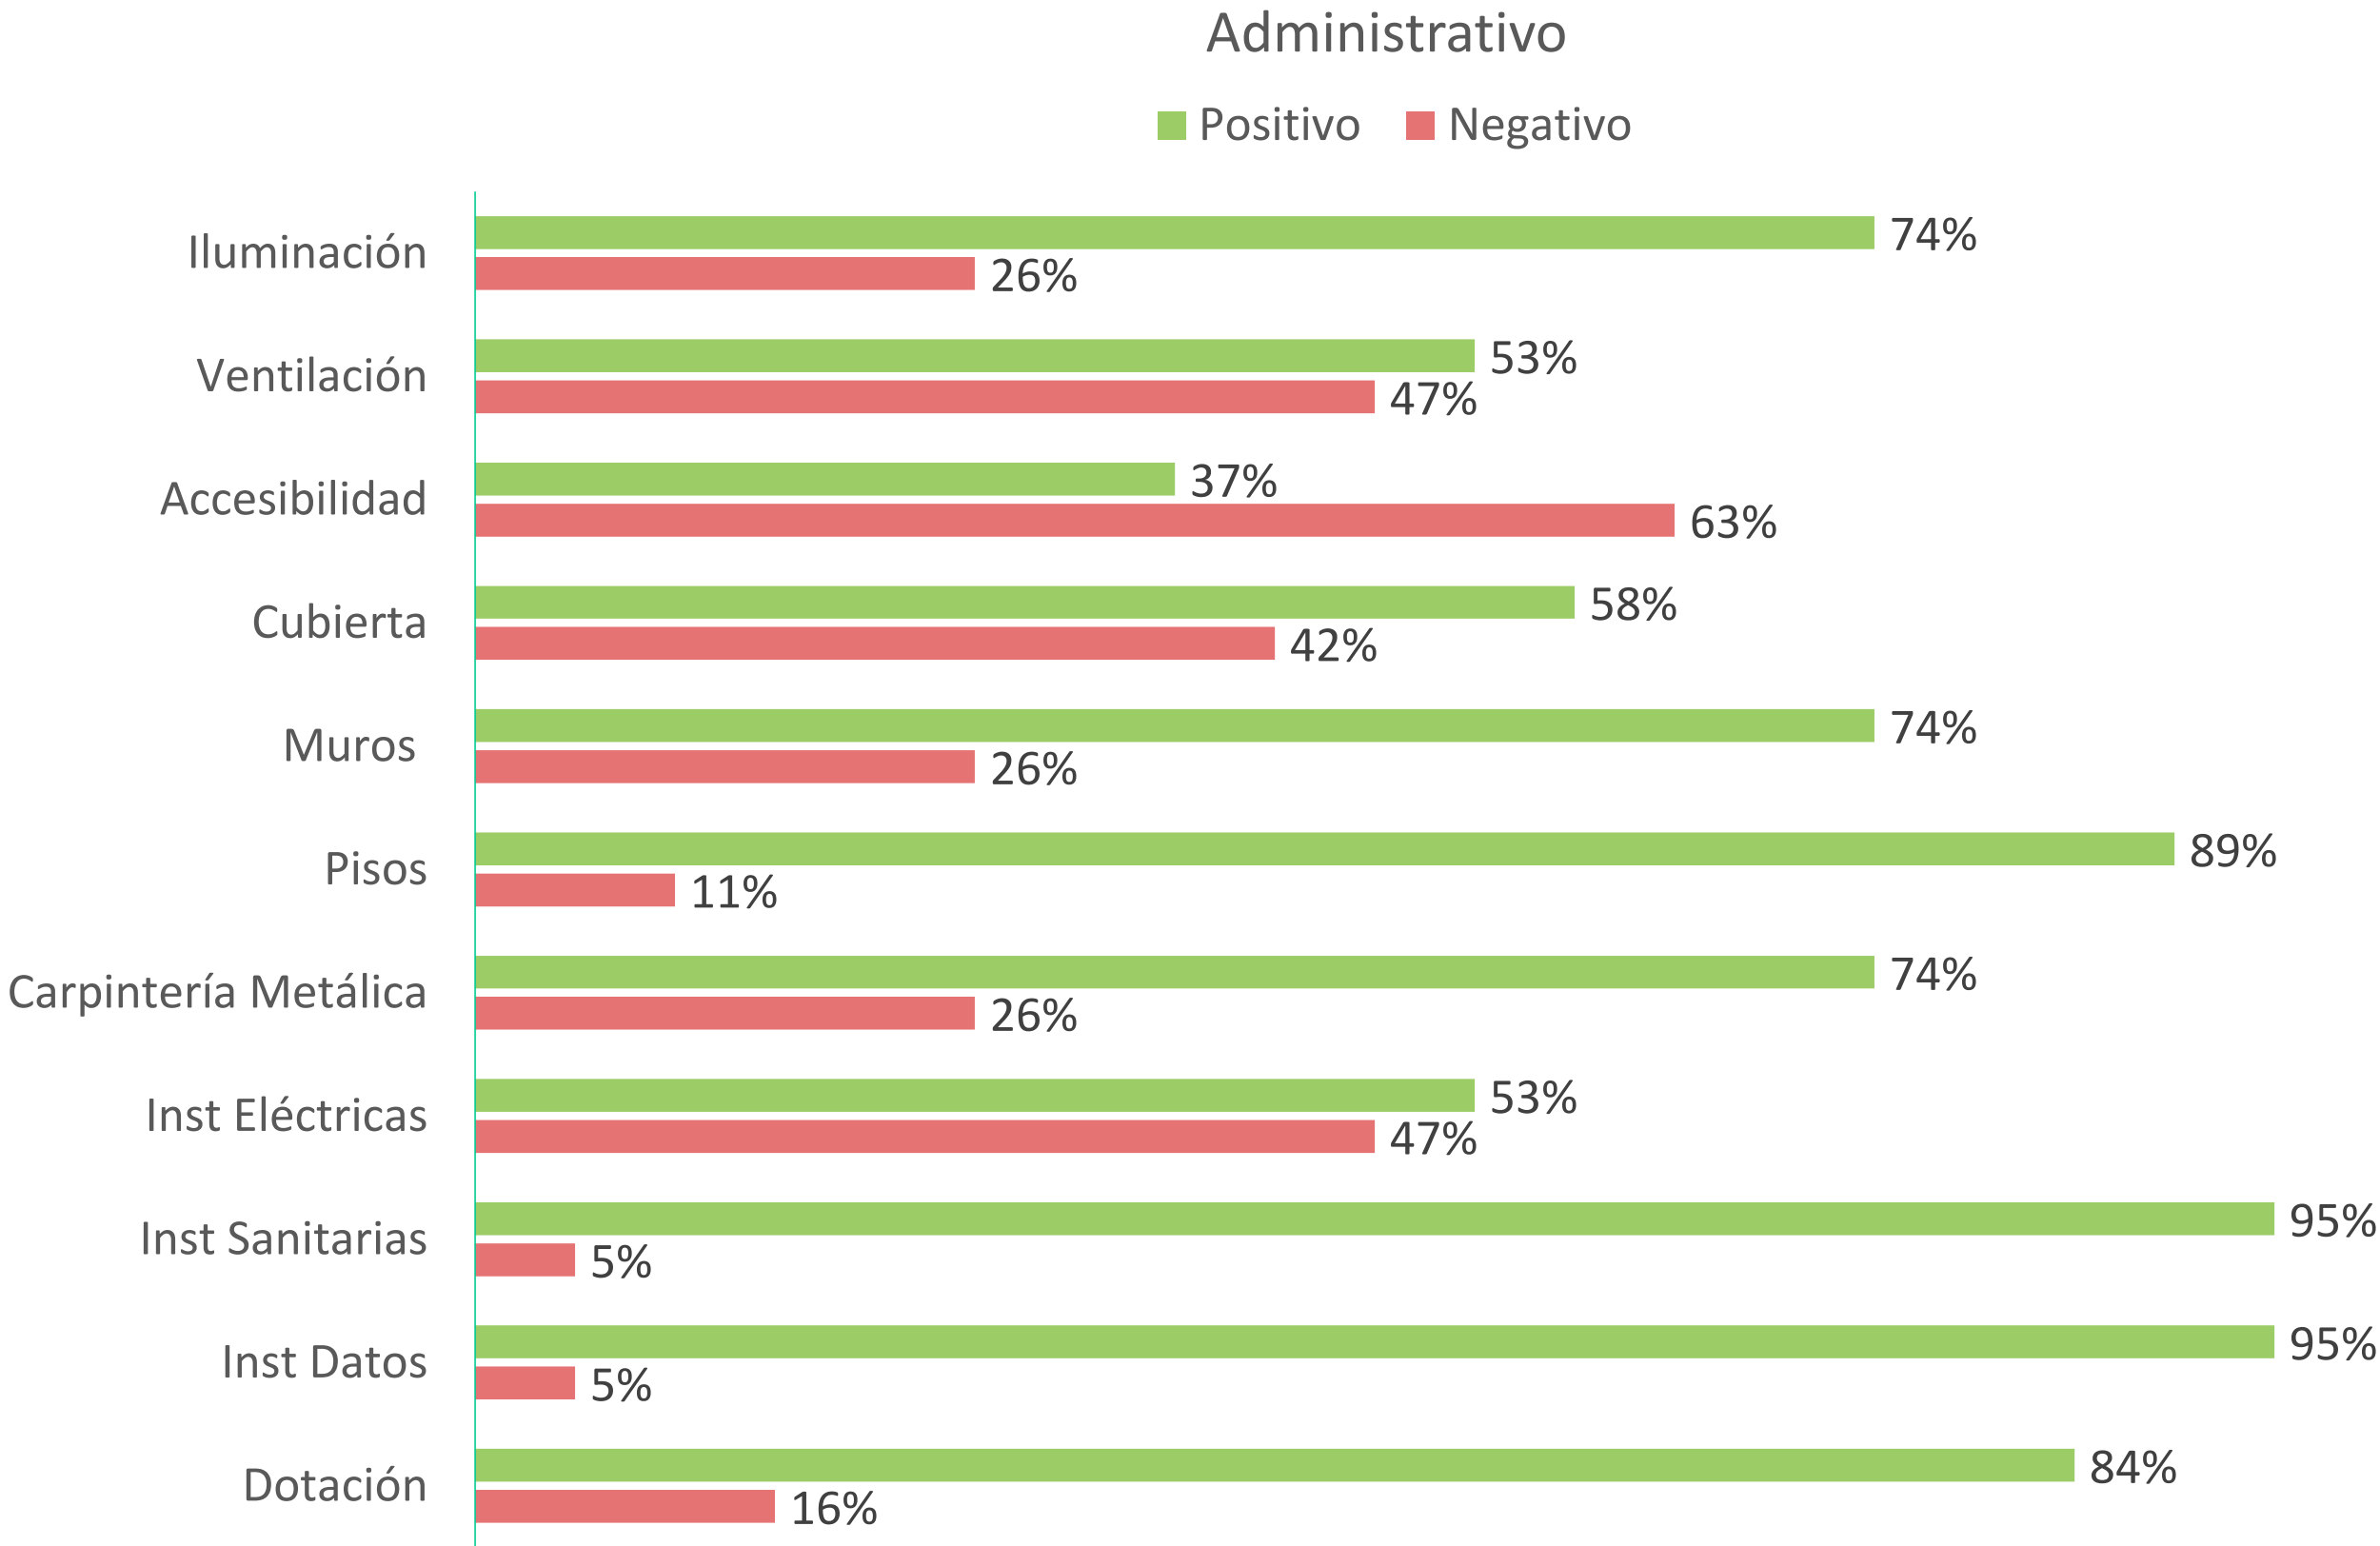
- Presencia de baldosas quebradas, ventanas rotas, fallas en el techo, y humedad en las paredes
- Falla de luminarias LED, fallo de cableados eléctricos, y tomacorrientes dañados.
- Problemas de ventilación: El acceso limitado a las ventanas y la ventilación deficiente
- Calentamiento del espacio: La incidencia directa de la luz solar y el espacio reducido causan calentamiento
- Espacios reducidos y mala distribución del mobiliario

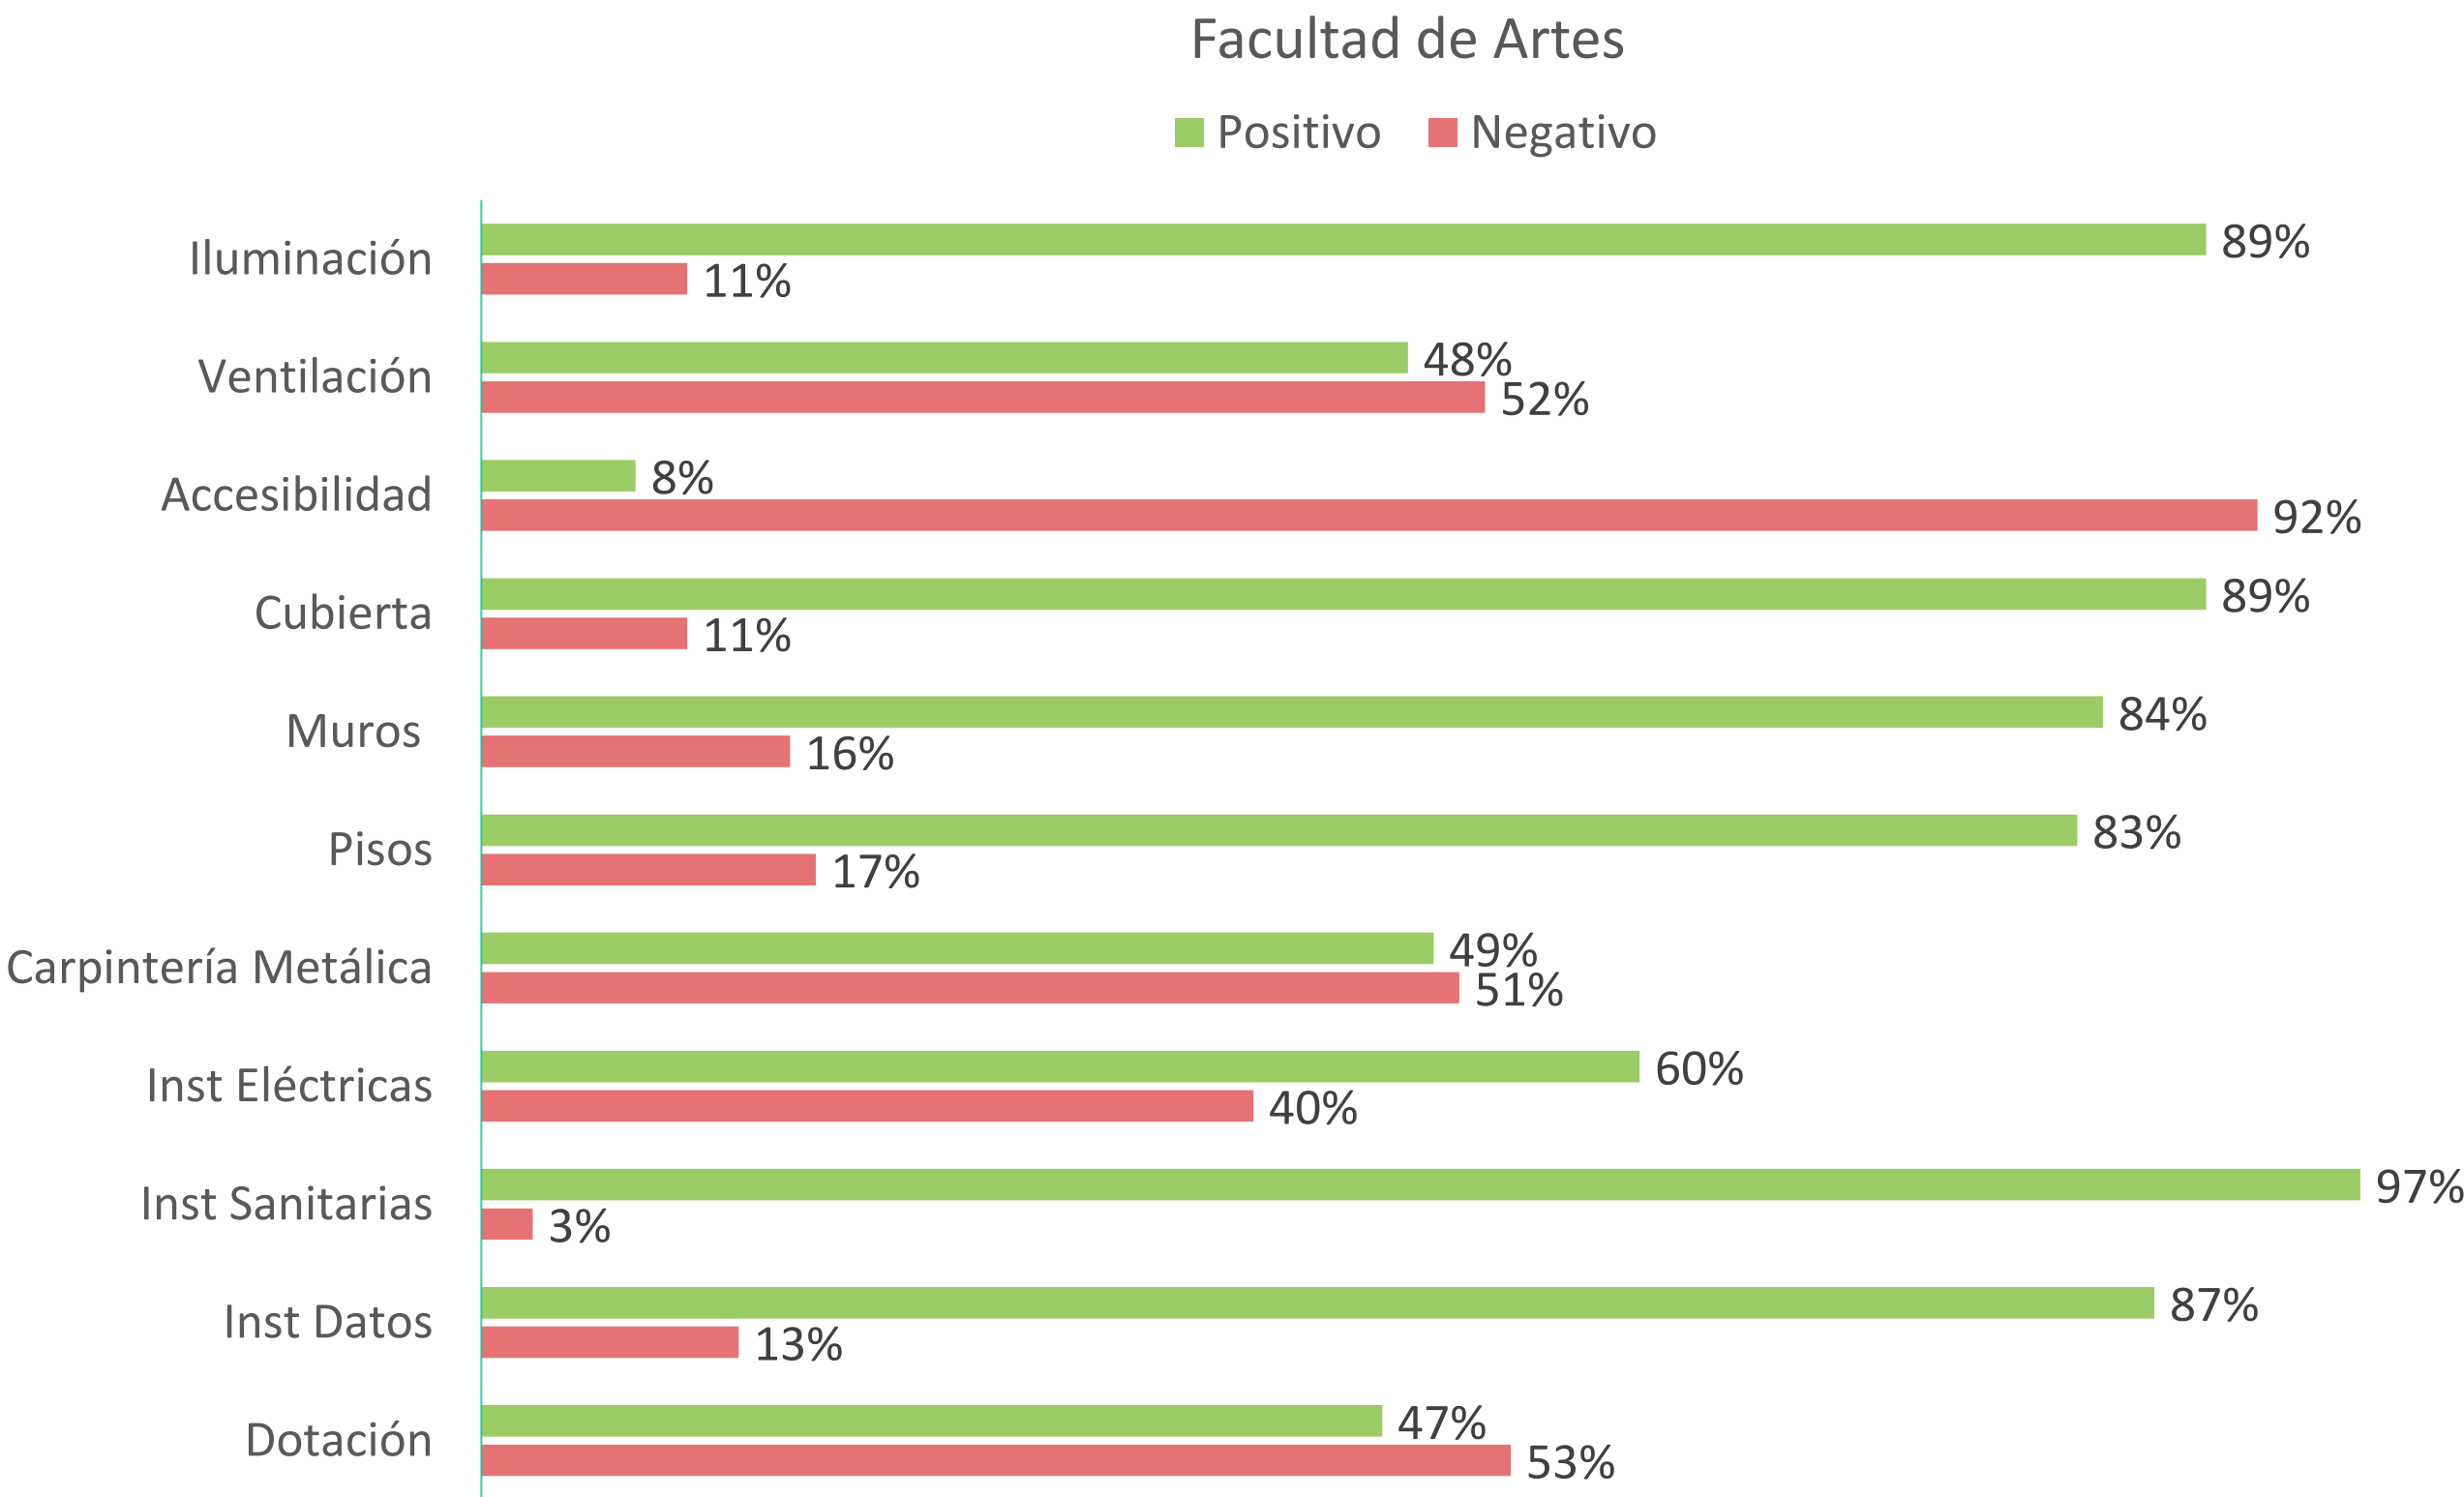
- Ventanas y perfilería: Las ventanas están en mal estado, con manchas de tinta y perfilería rígida.
- El mobiliario de madera y las mesas están deterioradas
- Piso manchado
- Mala gestión del aseo de los talleres externos
- Puntos eléctricos dañados: Se reporta que los puntos eléctricos están averiados o son escasos y distribuidos de manera deficiente
- Luminarias dañadas
- Accesibilidad deficiente
- Variaciones de temperatura por la falta de ventilación y la incidencia directa de luz solar en los espacios
- Filtraciones y goteras a través de las cubiertas
- Instalaciones dañadas de voz y datos
