# PLAN DE REORDENAMIENTO TOROBAJO

UNIVERSIDAD DE NARIÑO

# FASE DIAGNÓSTICA

## BLOQUE 1 SUR

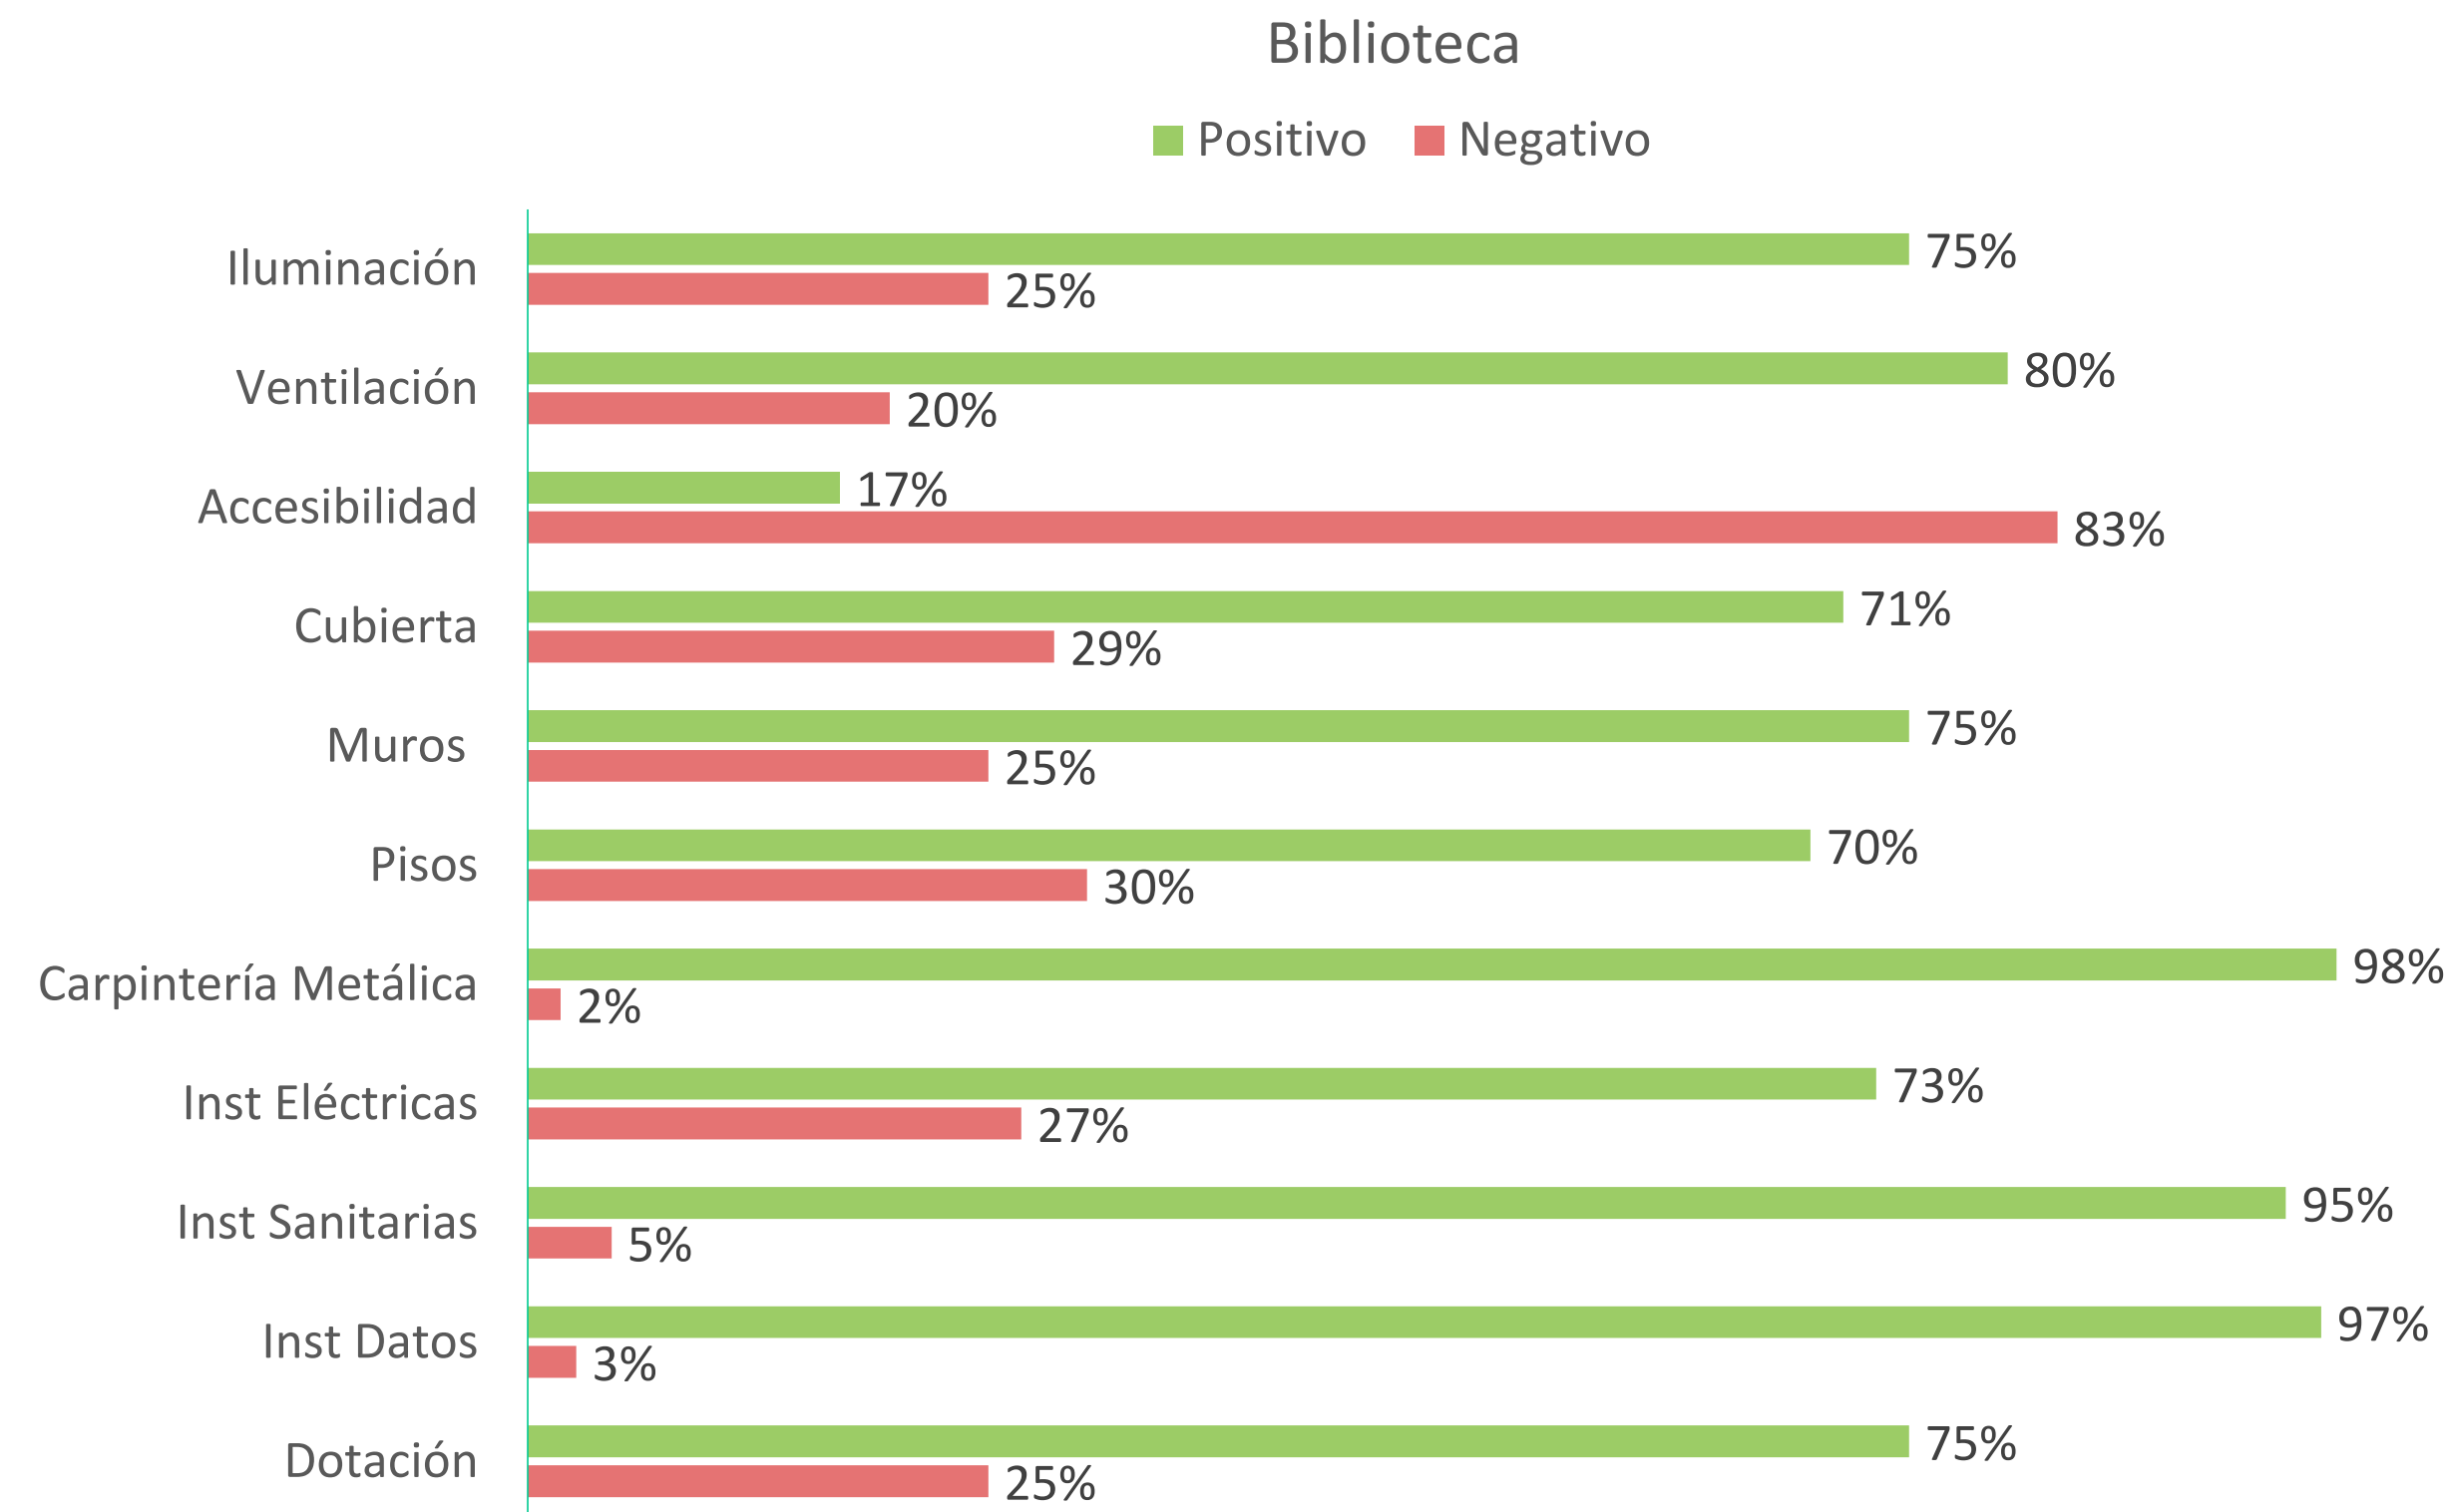
- Presencia de baldosas deterioradas y pisos en mal estado.
- Problemas en la cubierta, con grietas, manchas y mala instalación de paneles.
- Muros en mal estado o con humedad.
- Elementos divisorios y mobiliario deteriorados.
- Iluminación y ventilación deficientes en varios espacios.
- Falta de privacidad en algunas áreas.
- Escasez de puntos eléctricos y presencia de conexiones dañadas.
- Deficiencia en mobiliario, archivadores y estanterías.
- Algunos espacios son reducidos y presentan hacinamiento.
- Problemas en las rutas de acceso y evacuación en OCARA.
- Sanitarios dañados y espacios de aseo sin aislamiento adecuado.

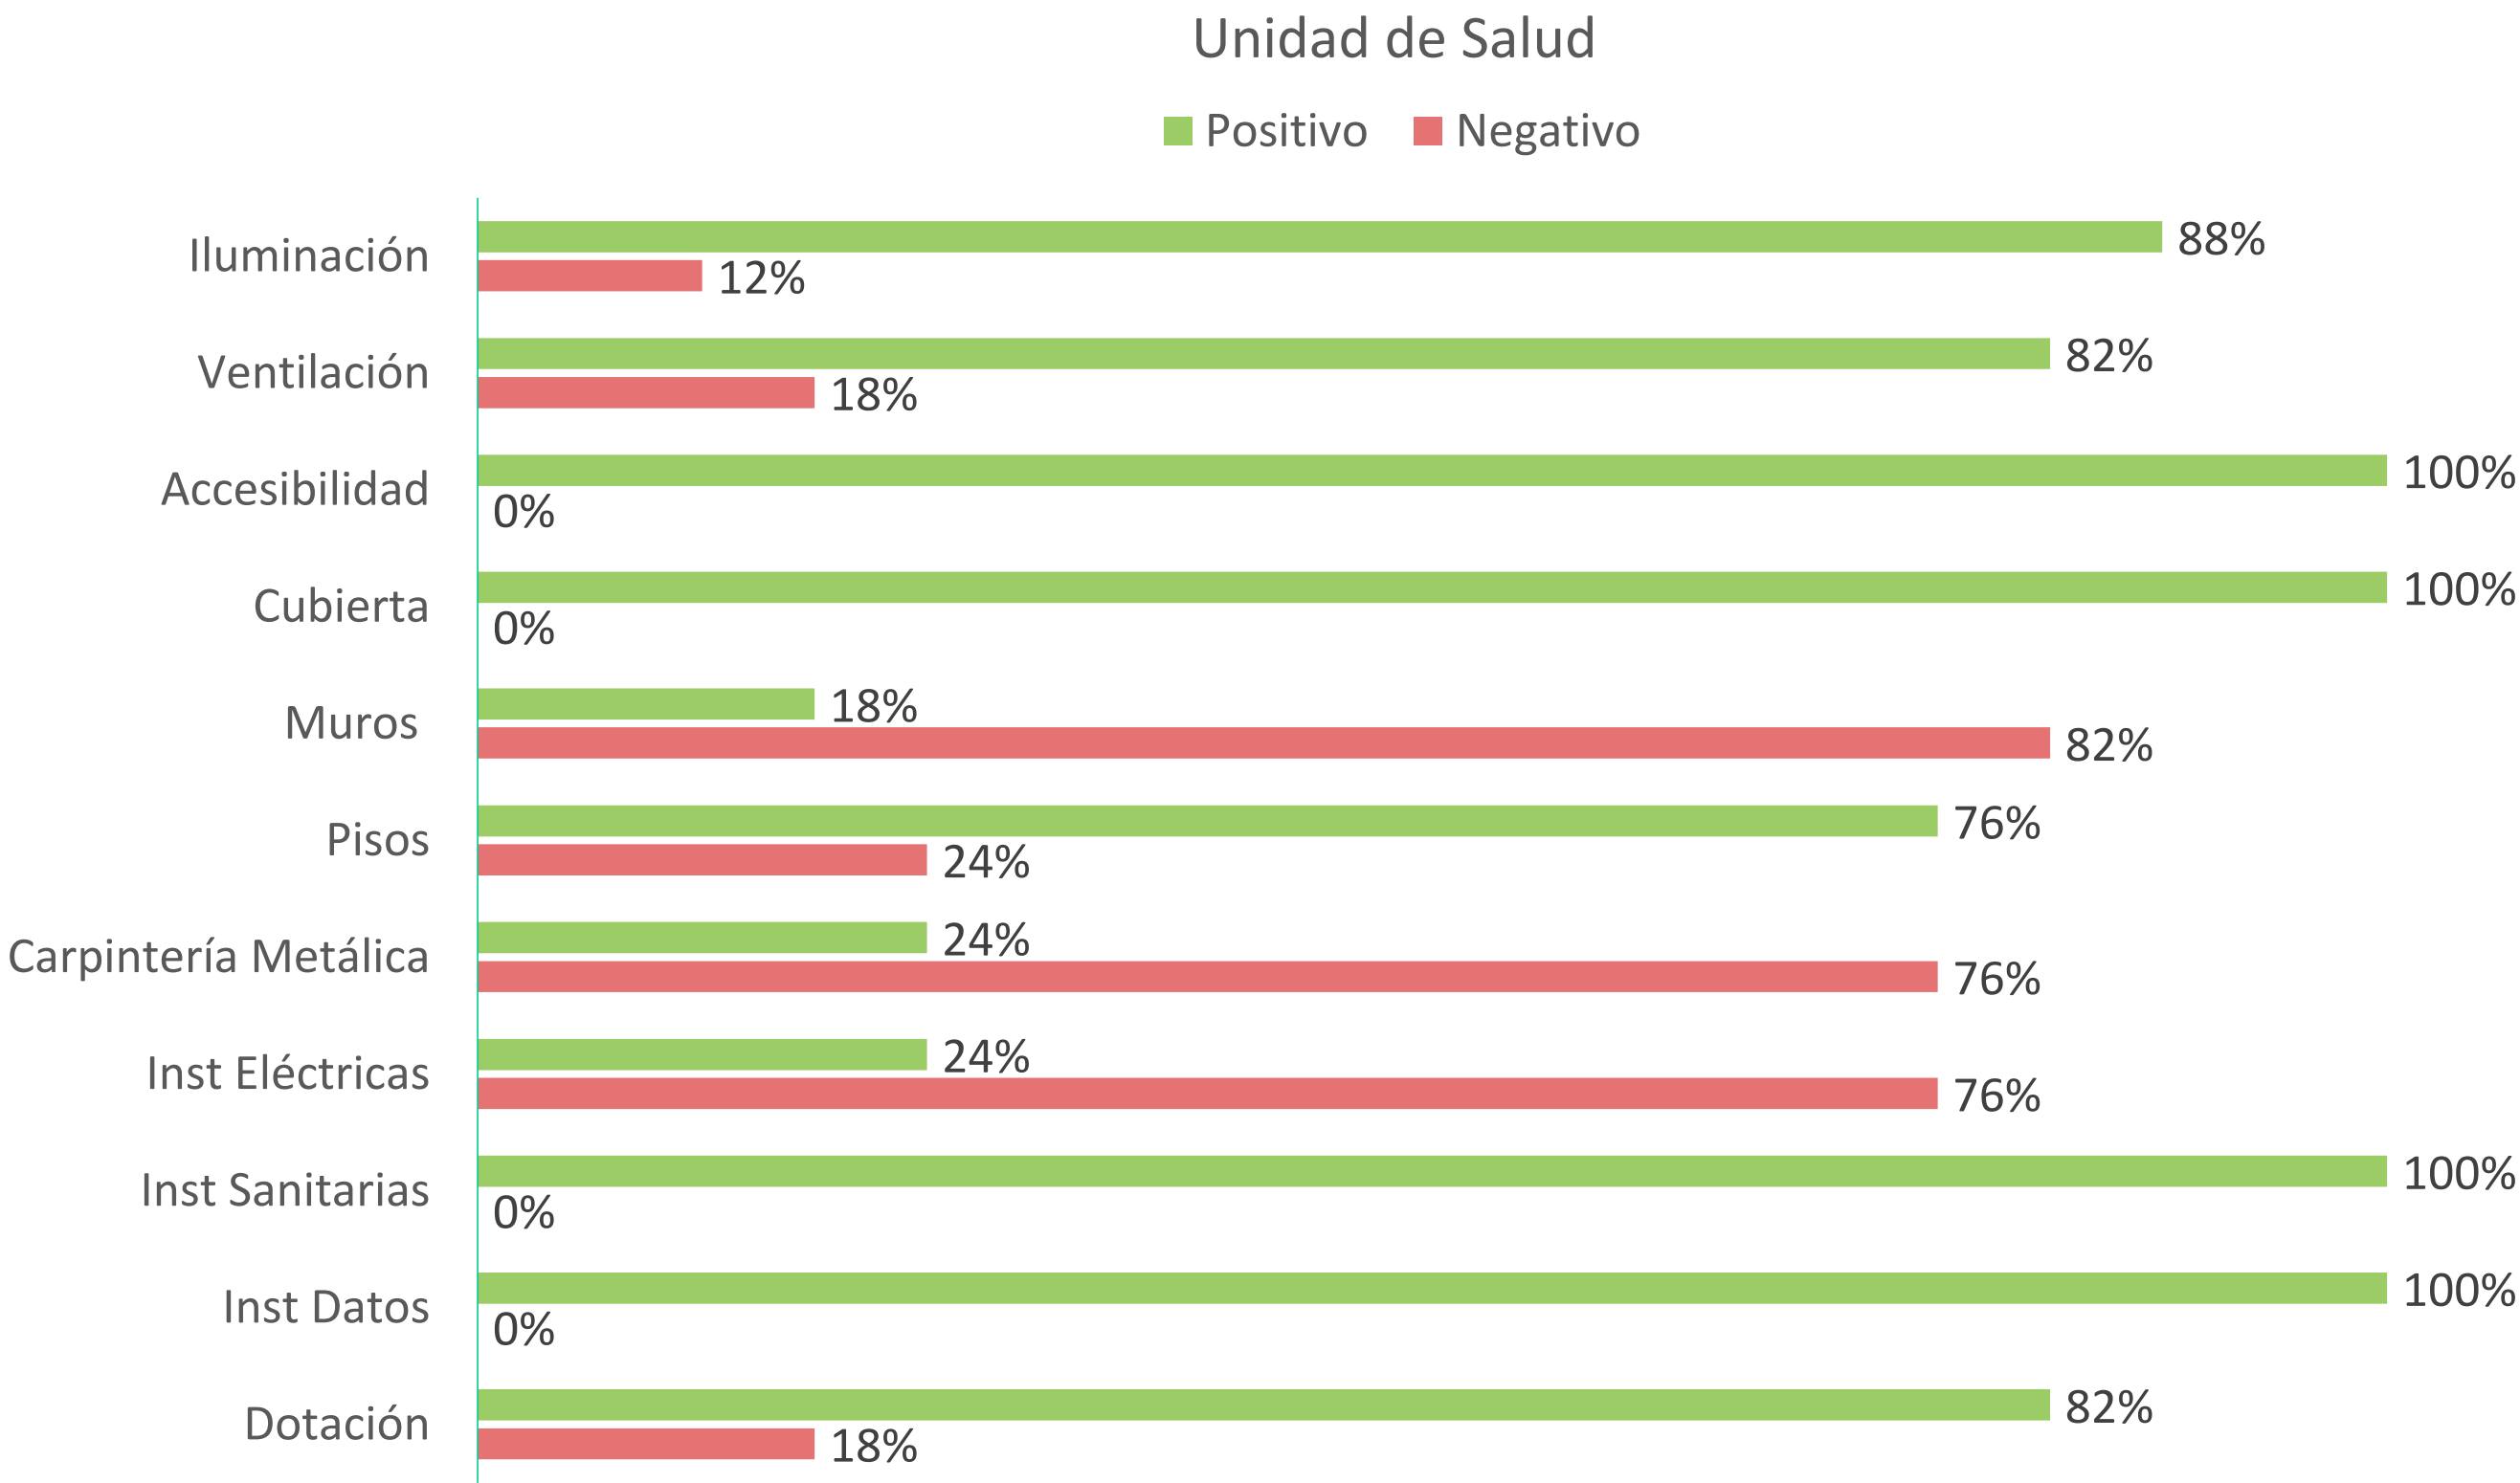
# FASE DIAGNÓSTICA – UNIDAD DE SALUD

- Sistema eléctrico no cumple con la RETIE:
- Puertas no cumplen con la norma
- Muros porosos no cumplen la normativa
- Presencia de humedad en algunos espacios
- Malos olores exteriores
- Espacio reducido en la zona administrativa y de atención al usuario
- Mobiliario no lavable, lo que dificulta su mantenimiento
- Medias cuñas ineficientes

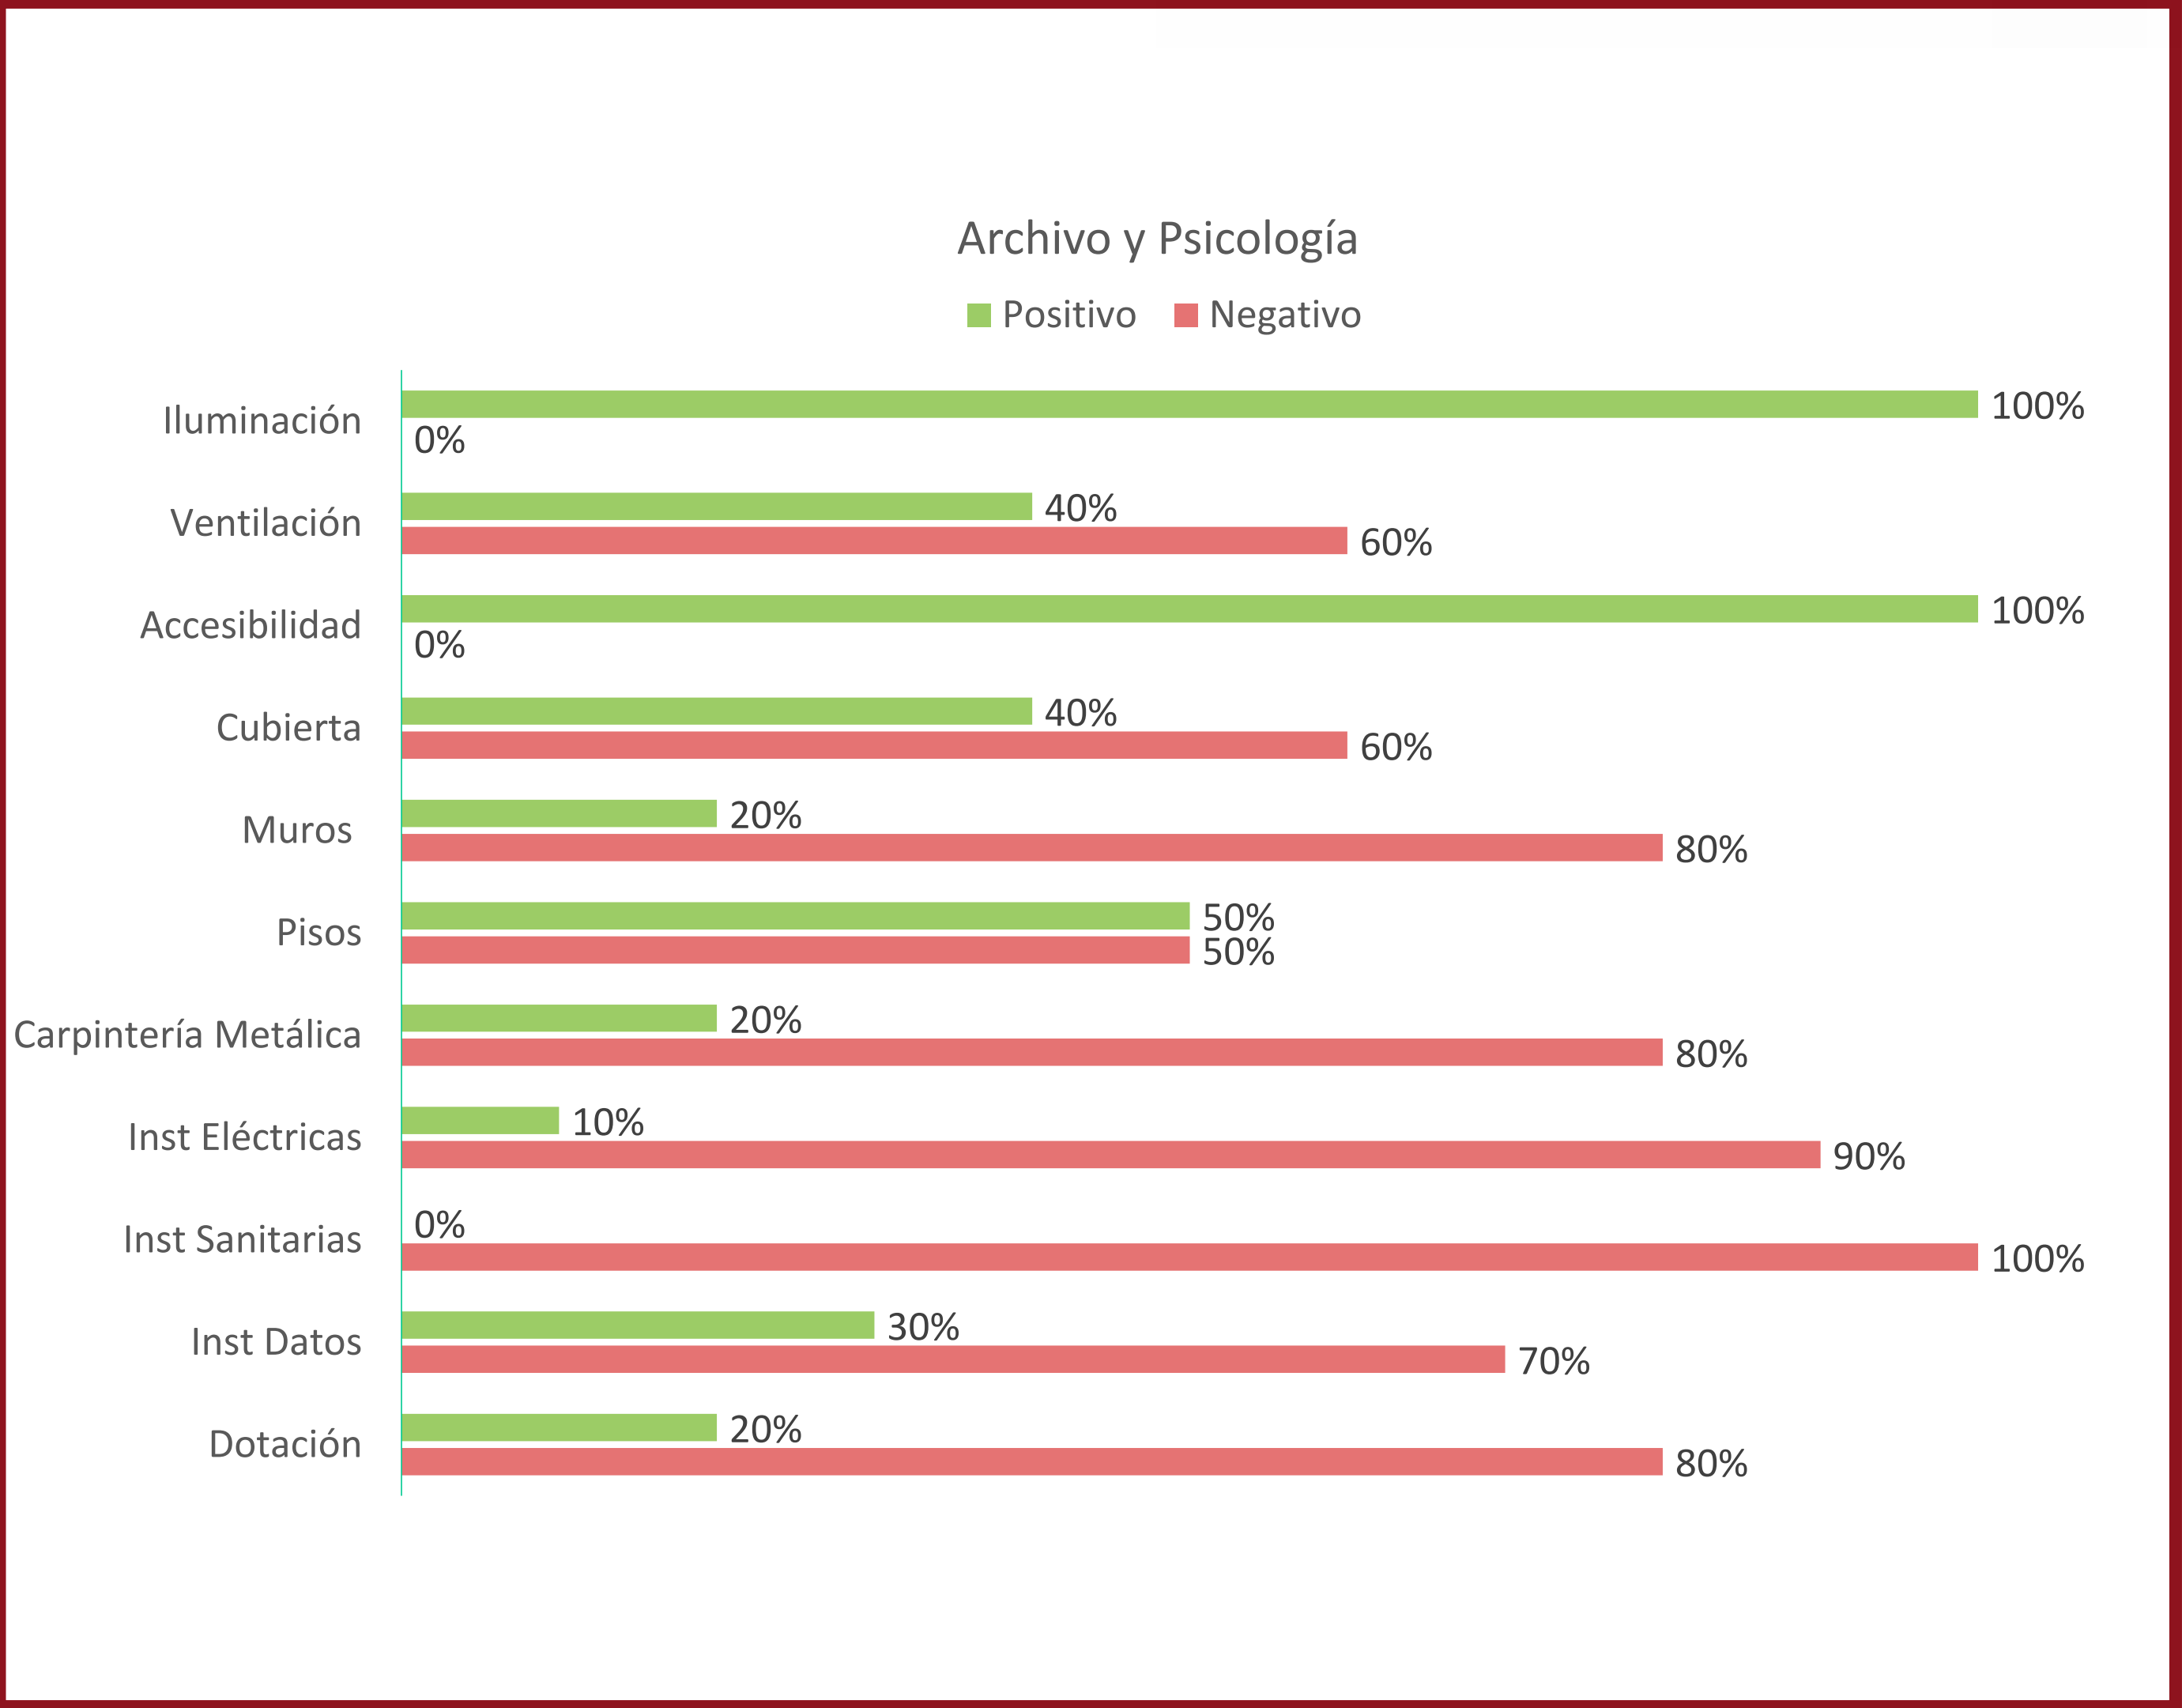
- Humedad en pisos y paredes
- Cambio de temperaturas en el ambiente
- Falta de espacio
- Falta de conexión wifi
- Deterioro del mobiliario y la dotación
- Baldosas quebradas
- Falta de iluminación suficiente
- Desorden por falta de espacio

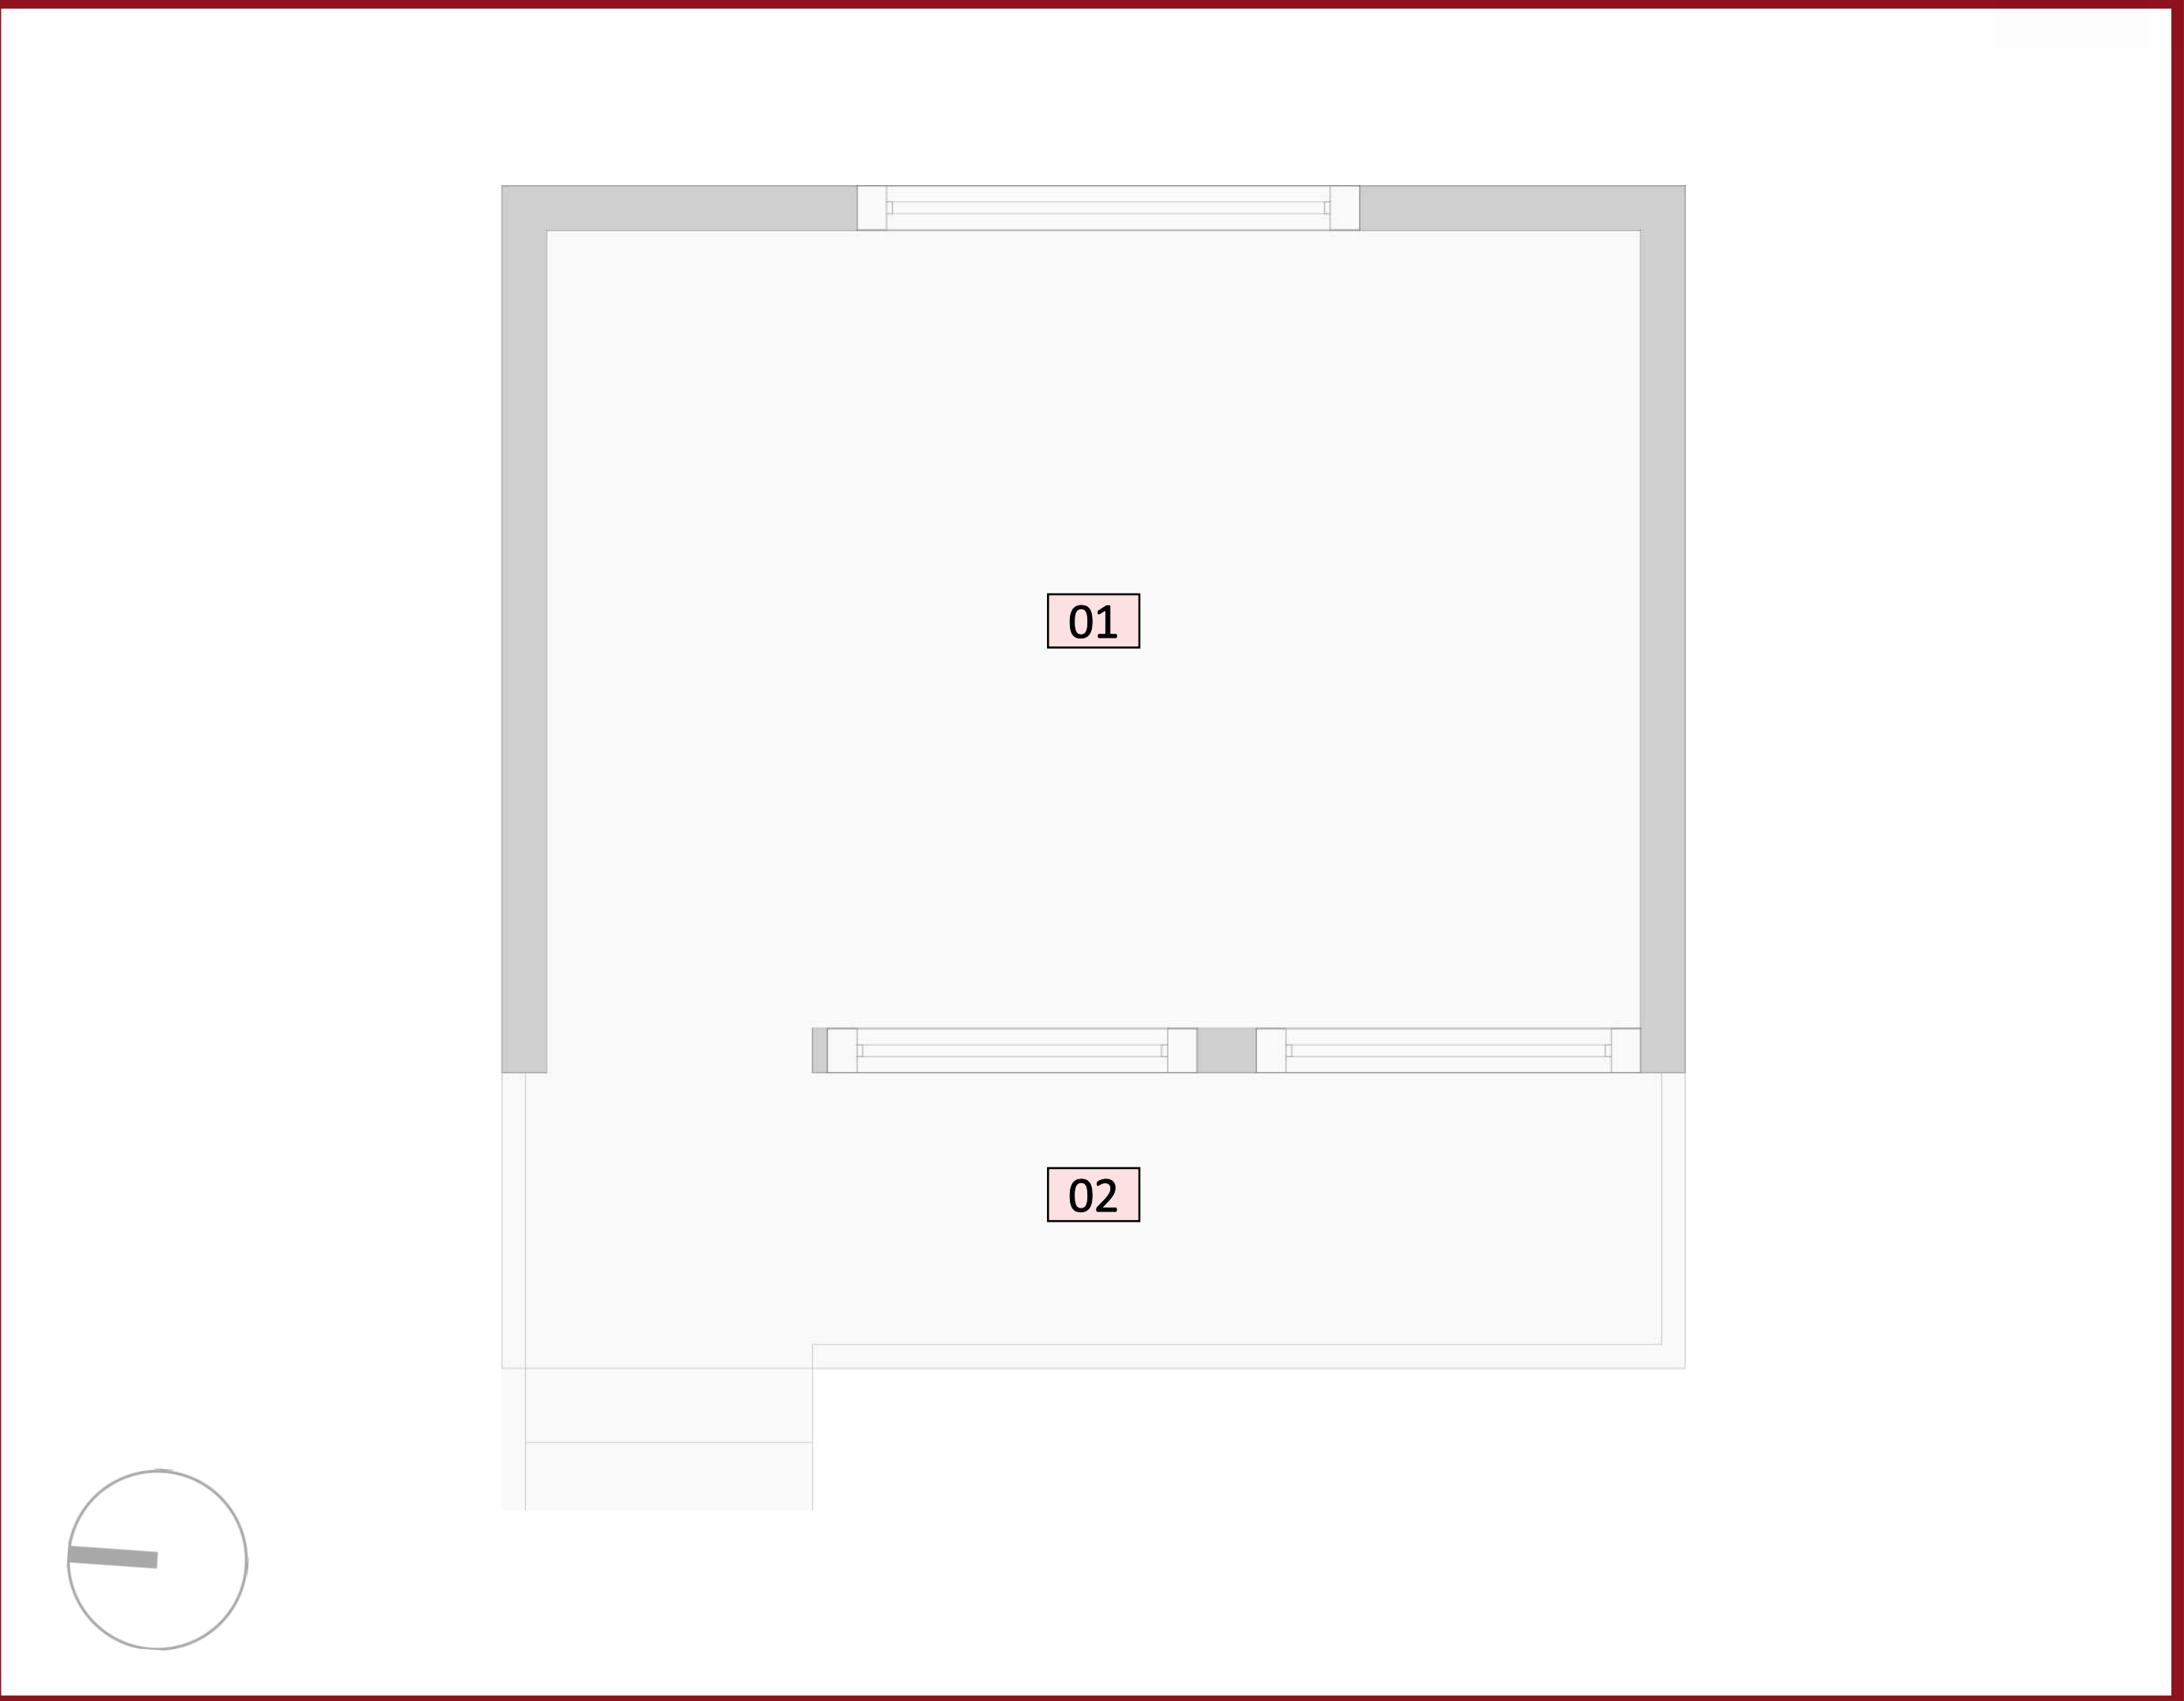
# FASE DIAGNÓSTICA – ESPACIO DE ESCUCHA

- Perfilería de las ventanas en deterioro
- Muros en mal estado:
- Piso deteriorado.
- Mobiliario incómodo
- Falta de gabinetes y archivadores

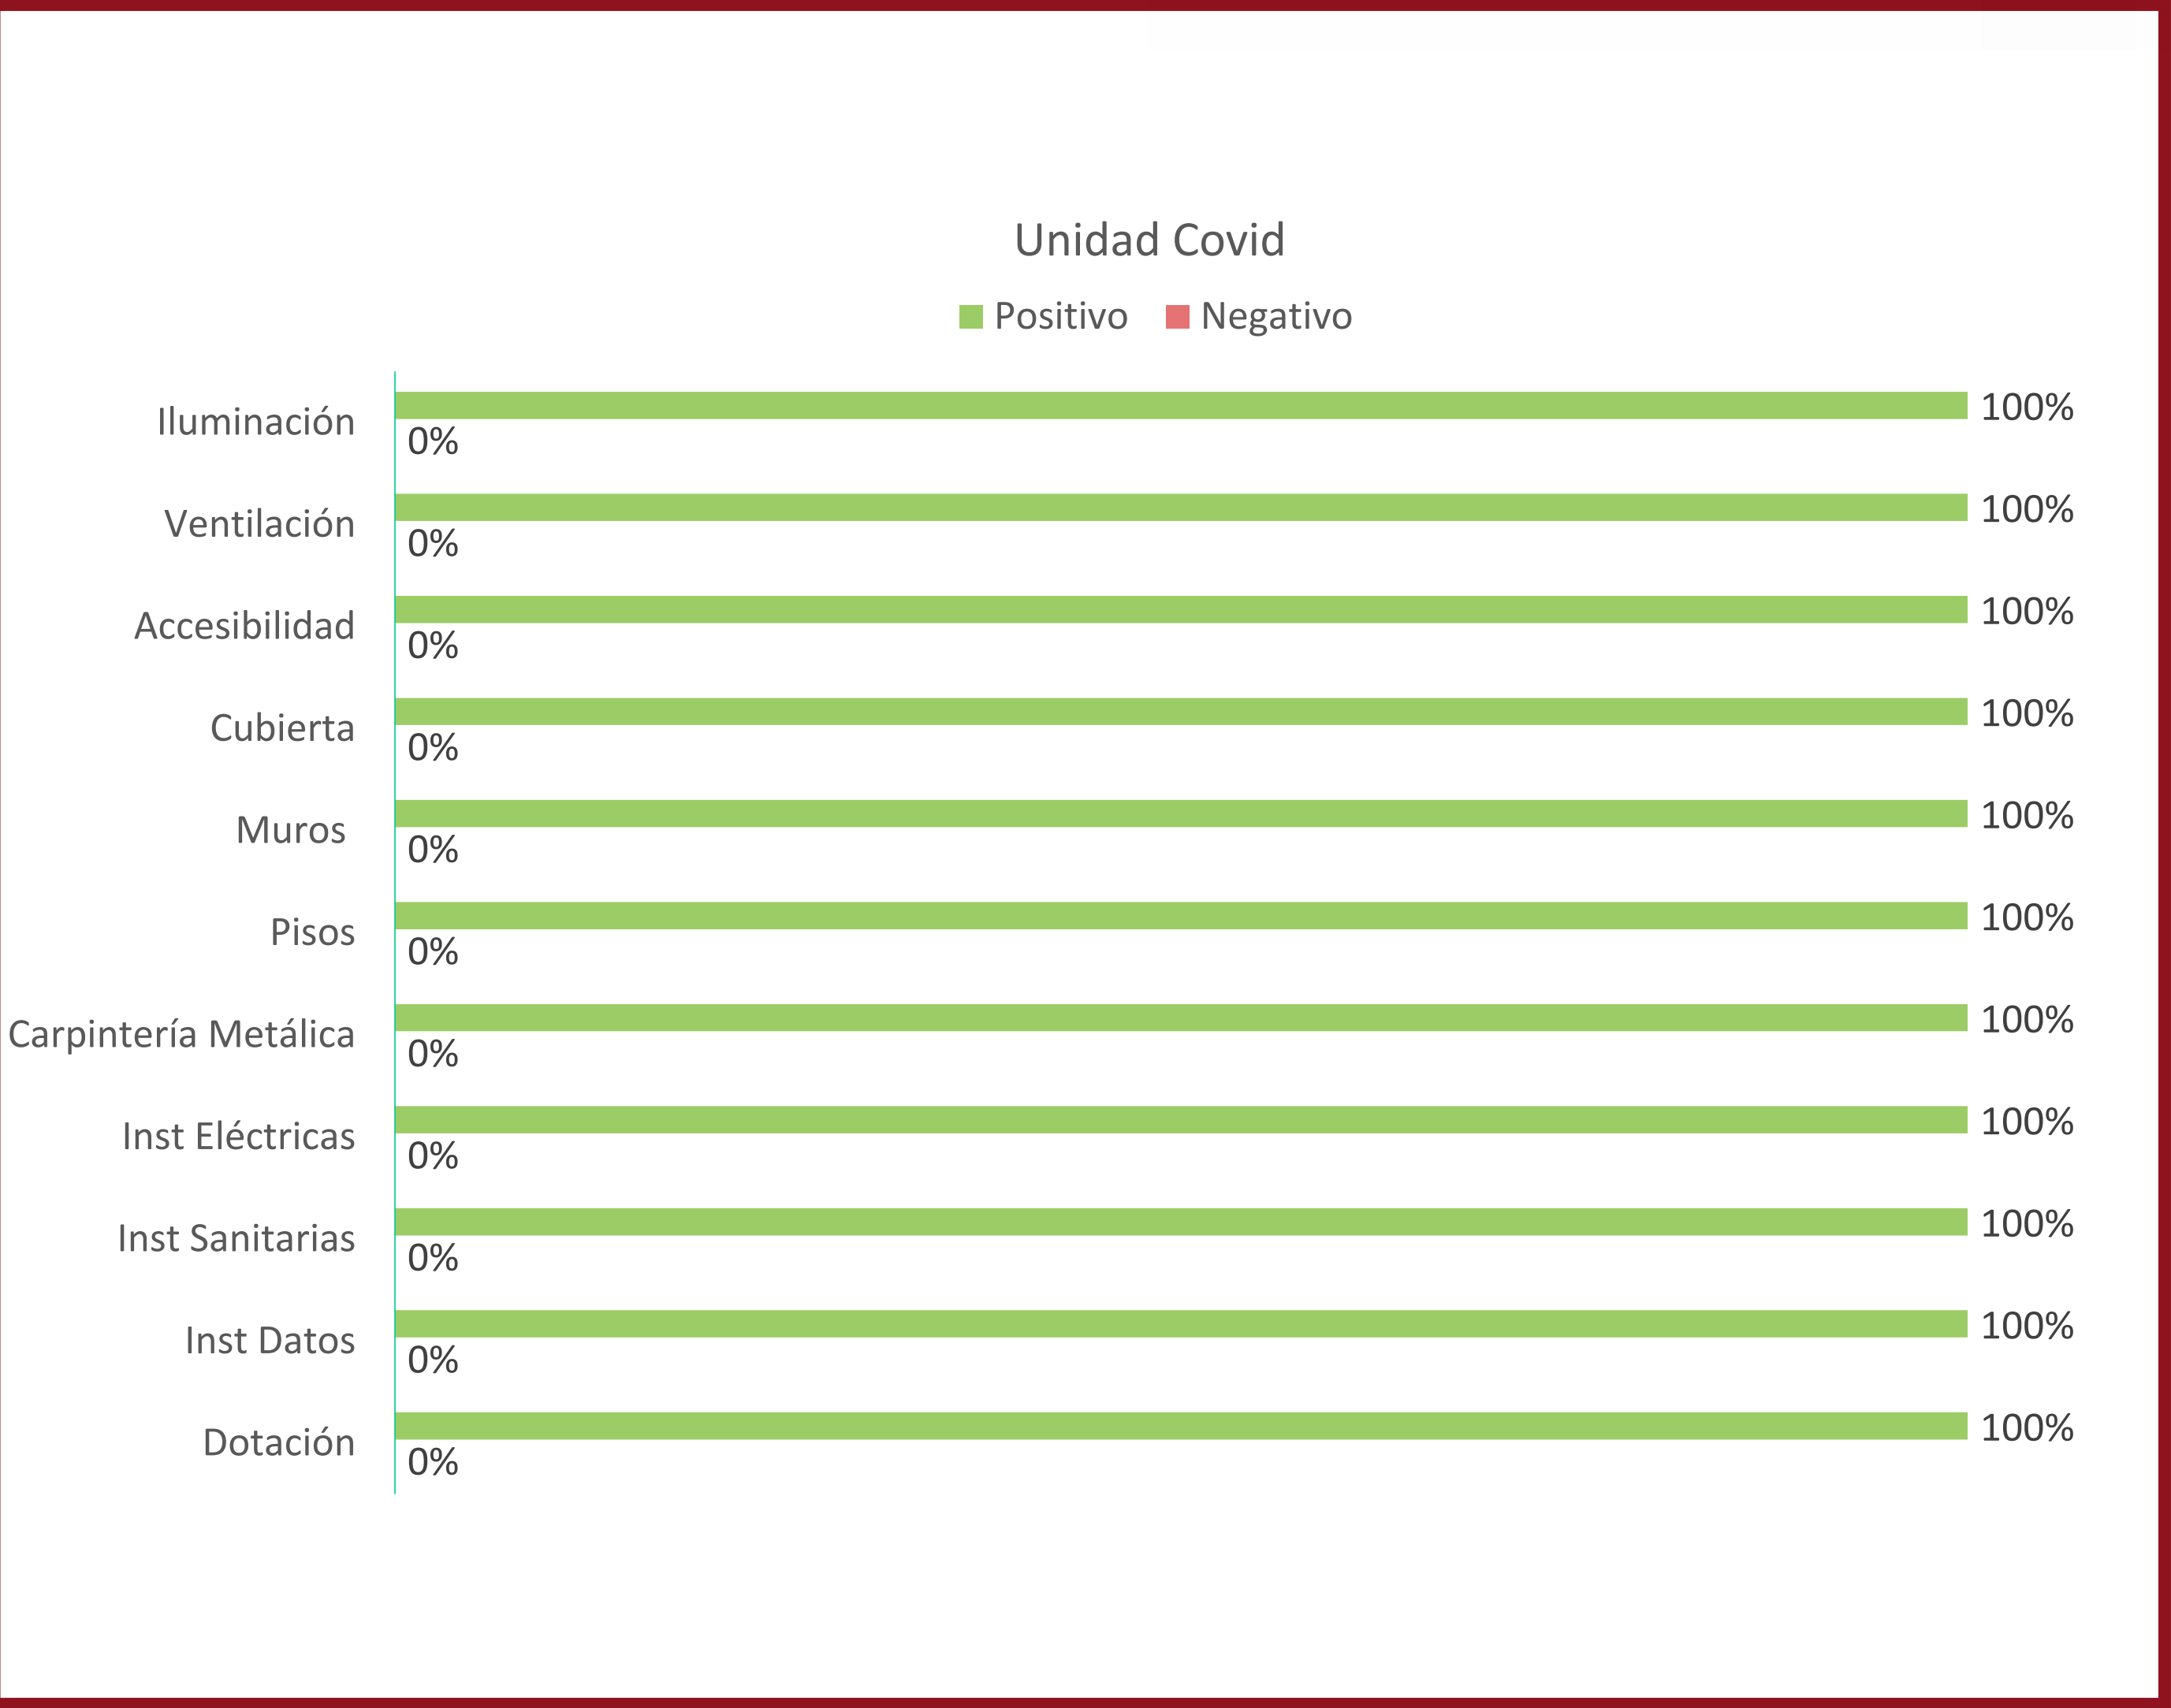
# FASE DIAGNÓSTICA – UNIDAD COVID

- Espacios en adecuación (por abrir)

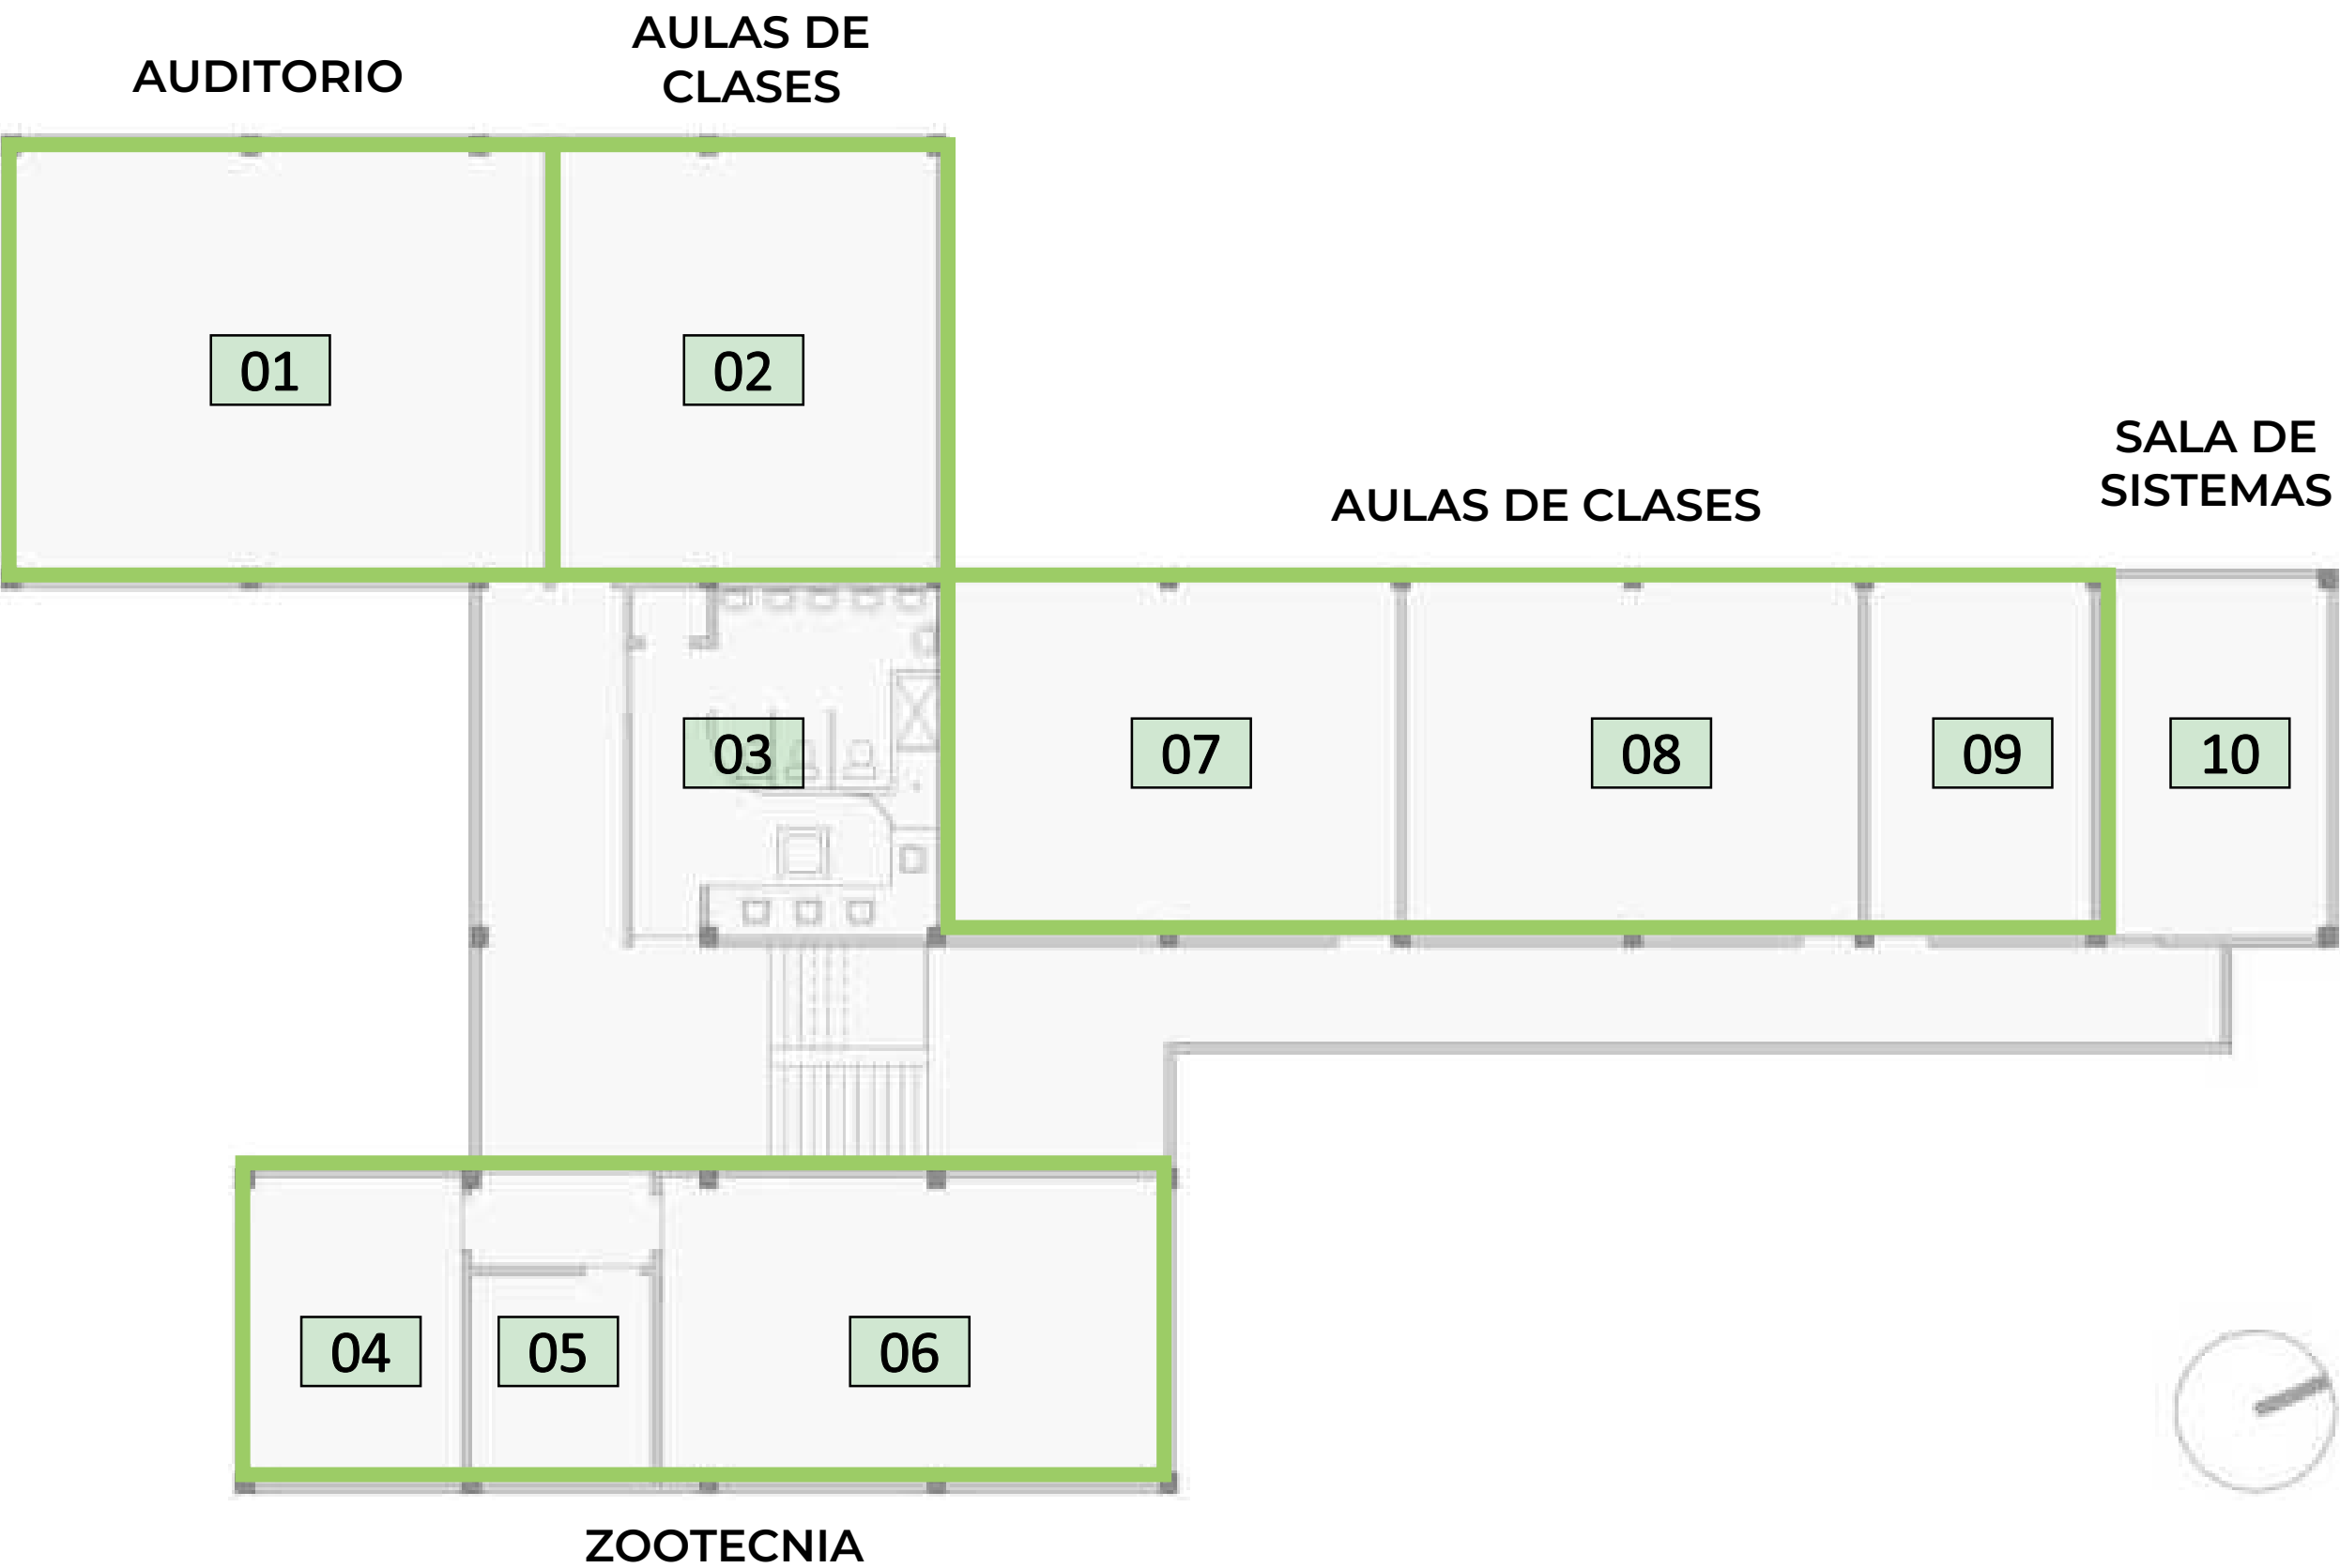
# FASE DIAGNÓSTICA - PLANTA 4 BLOQUE 2

- Baldosas quebradas
- Corrosión en la perfilería metálica
- Faltan láminas de icopor en la cubierta
- Presencia de manchas en las paredes
- Calentamiento del espacio por la falta de ventilación, la insuficiencia de aislamiento y la exposición al sol directo.
- El acceso a las ventanas es limitado
- Fallo de luminarias LED
- Fluctuaciones de tensión eléctrica
- Desorden de cableado eléctrico
- Pupitres dañados
- Falta de dotación de archivadores
- Espacio reducido en las áreas administrativas
