# PLAN DE REORDENAMIENTO TOROBAJO

UNIVERSIDAD DE NARIÑO

# FASE DIAGNÓSTICA

## BLOQUE 1 SUR

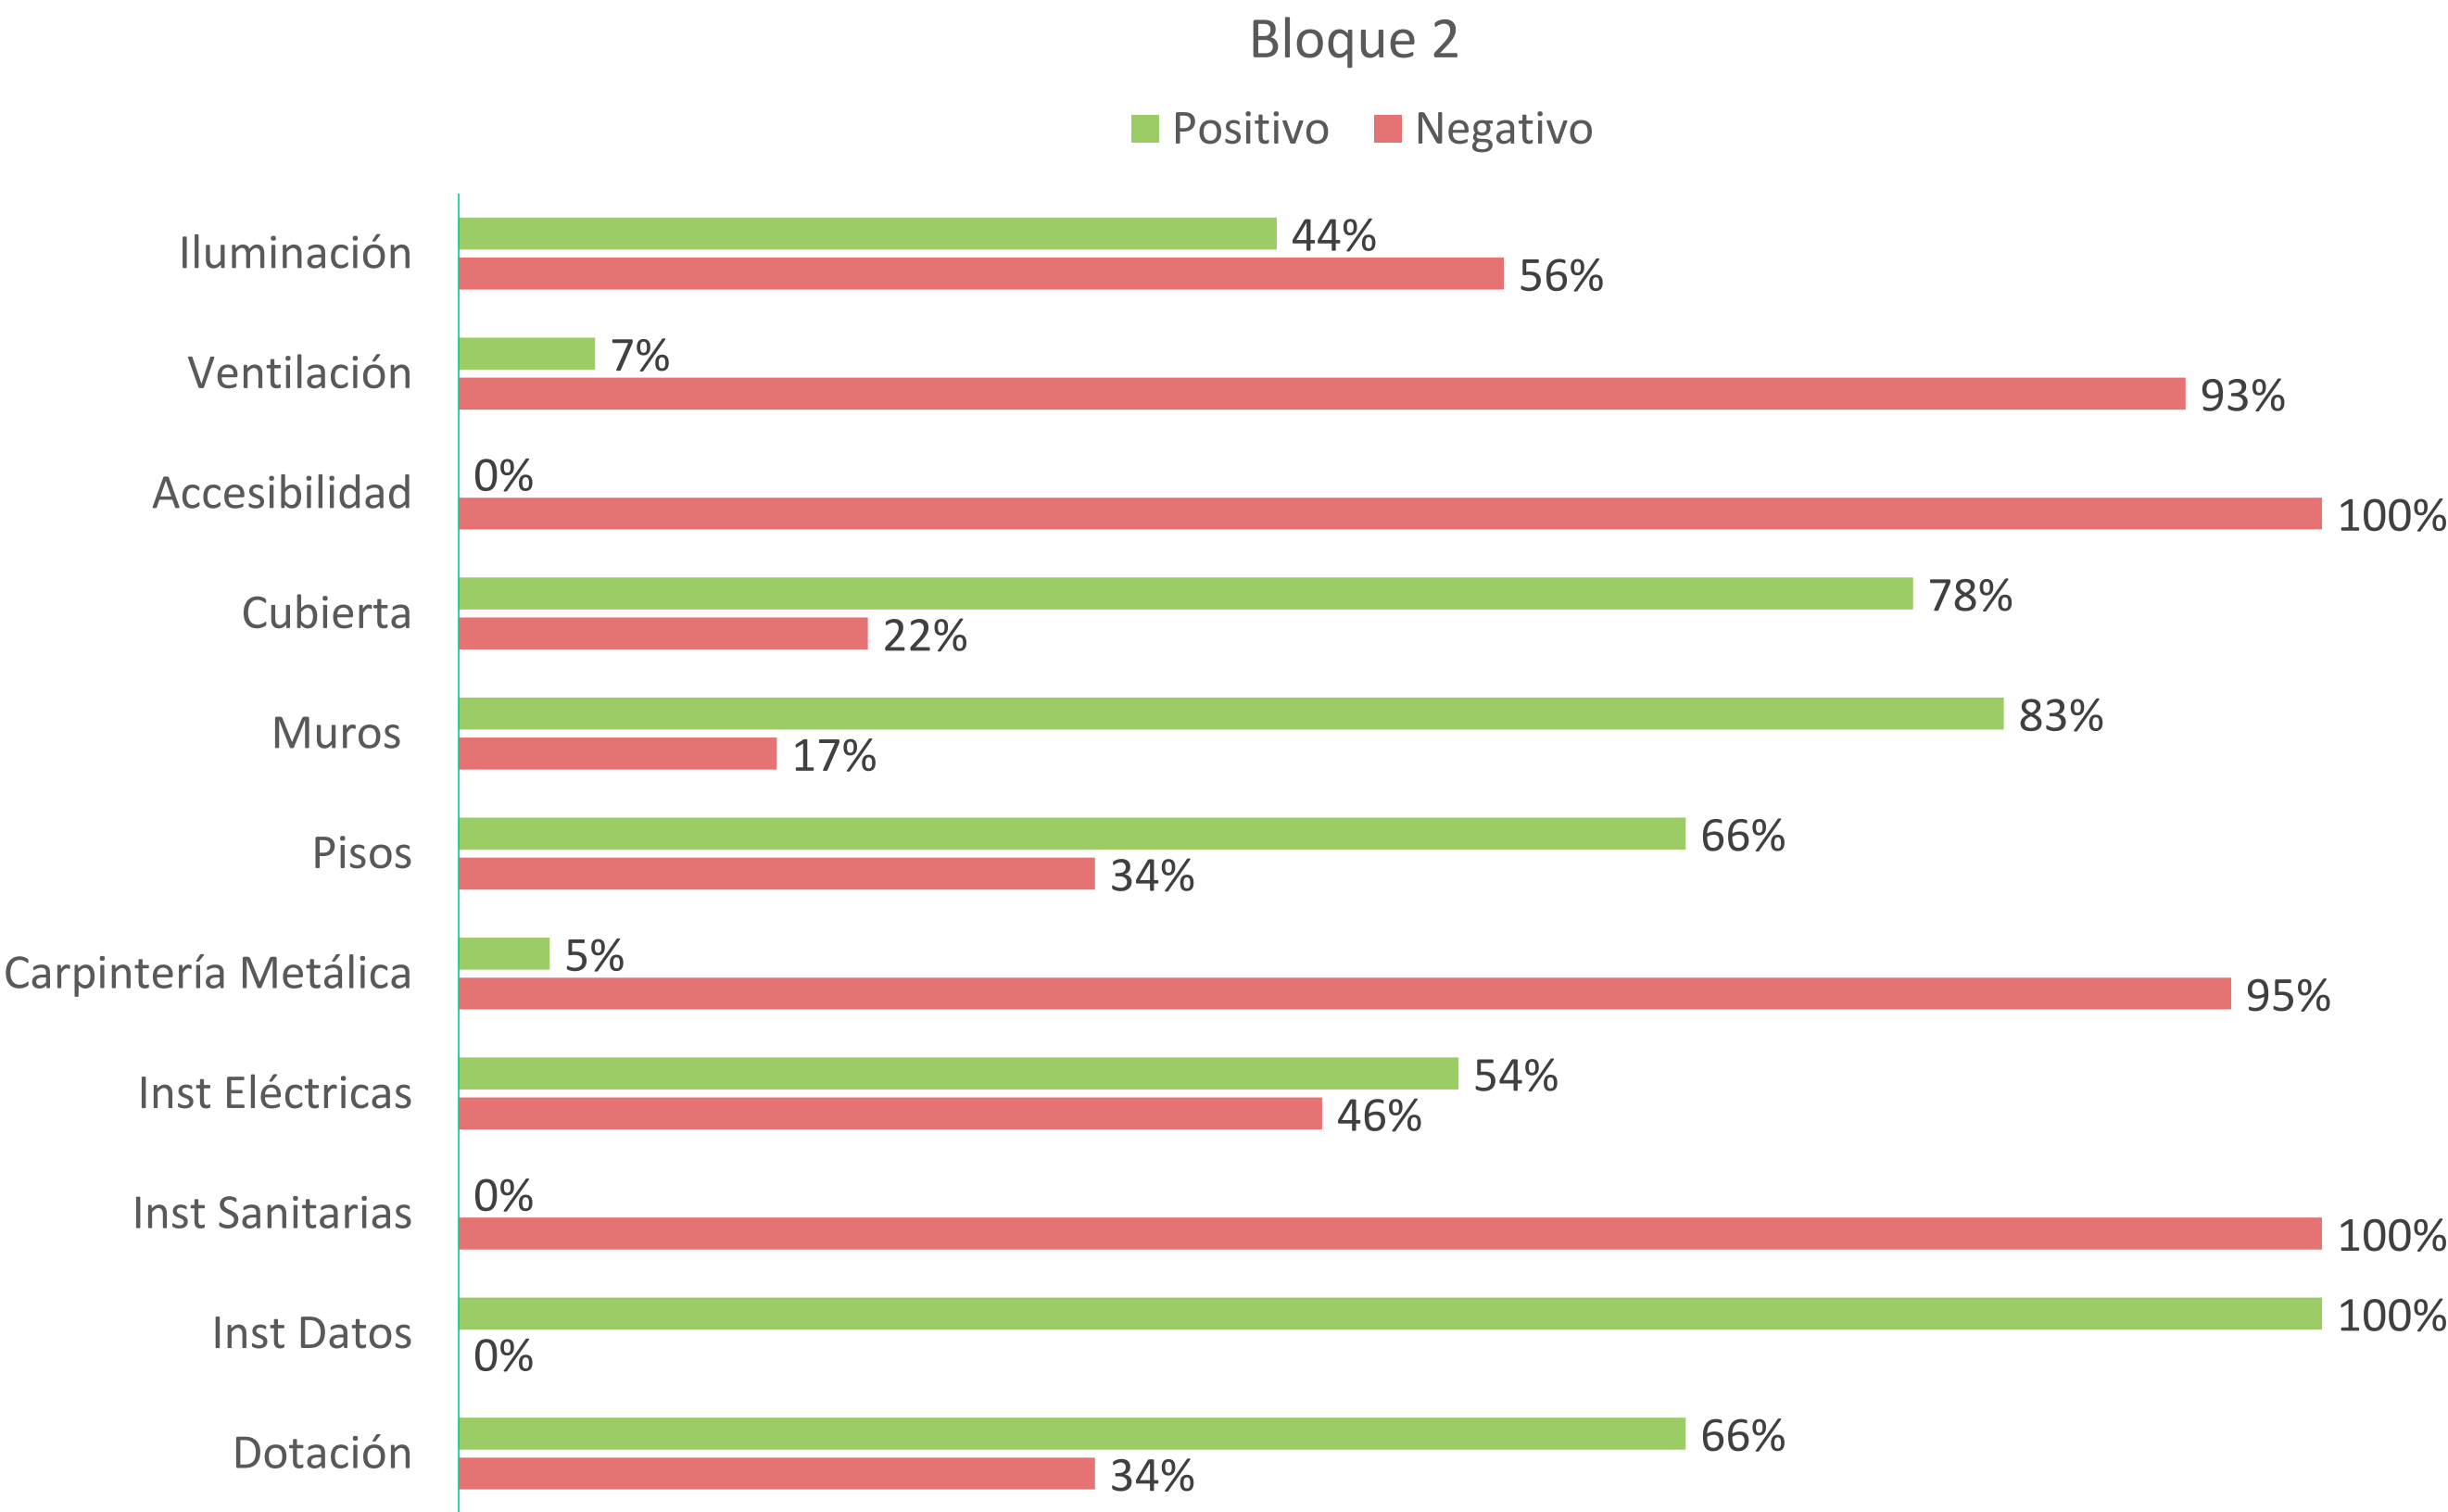
- Baldosas quebradas
- Corrosión en la perfilería metálica
- Faltan láminas de icopor en la cubierta
- Presencia de manchas en las paredes
- Calentamiento del espacio por la falta de ventilación, la insuficiencia de aislamiento y la exposición al sol directo.
- El acceso a las ventanas es limitado
- Fallo de luminarias LED
- Fluctuaciones de tensión eléctrica
- Desorden de cableado eléctrico
- Pupitres dañados
- Falta de dotación de archivadores
- Espacio reducido en las áreas administrativas

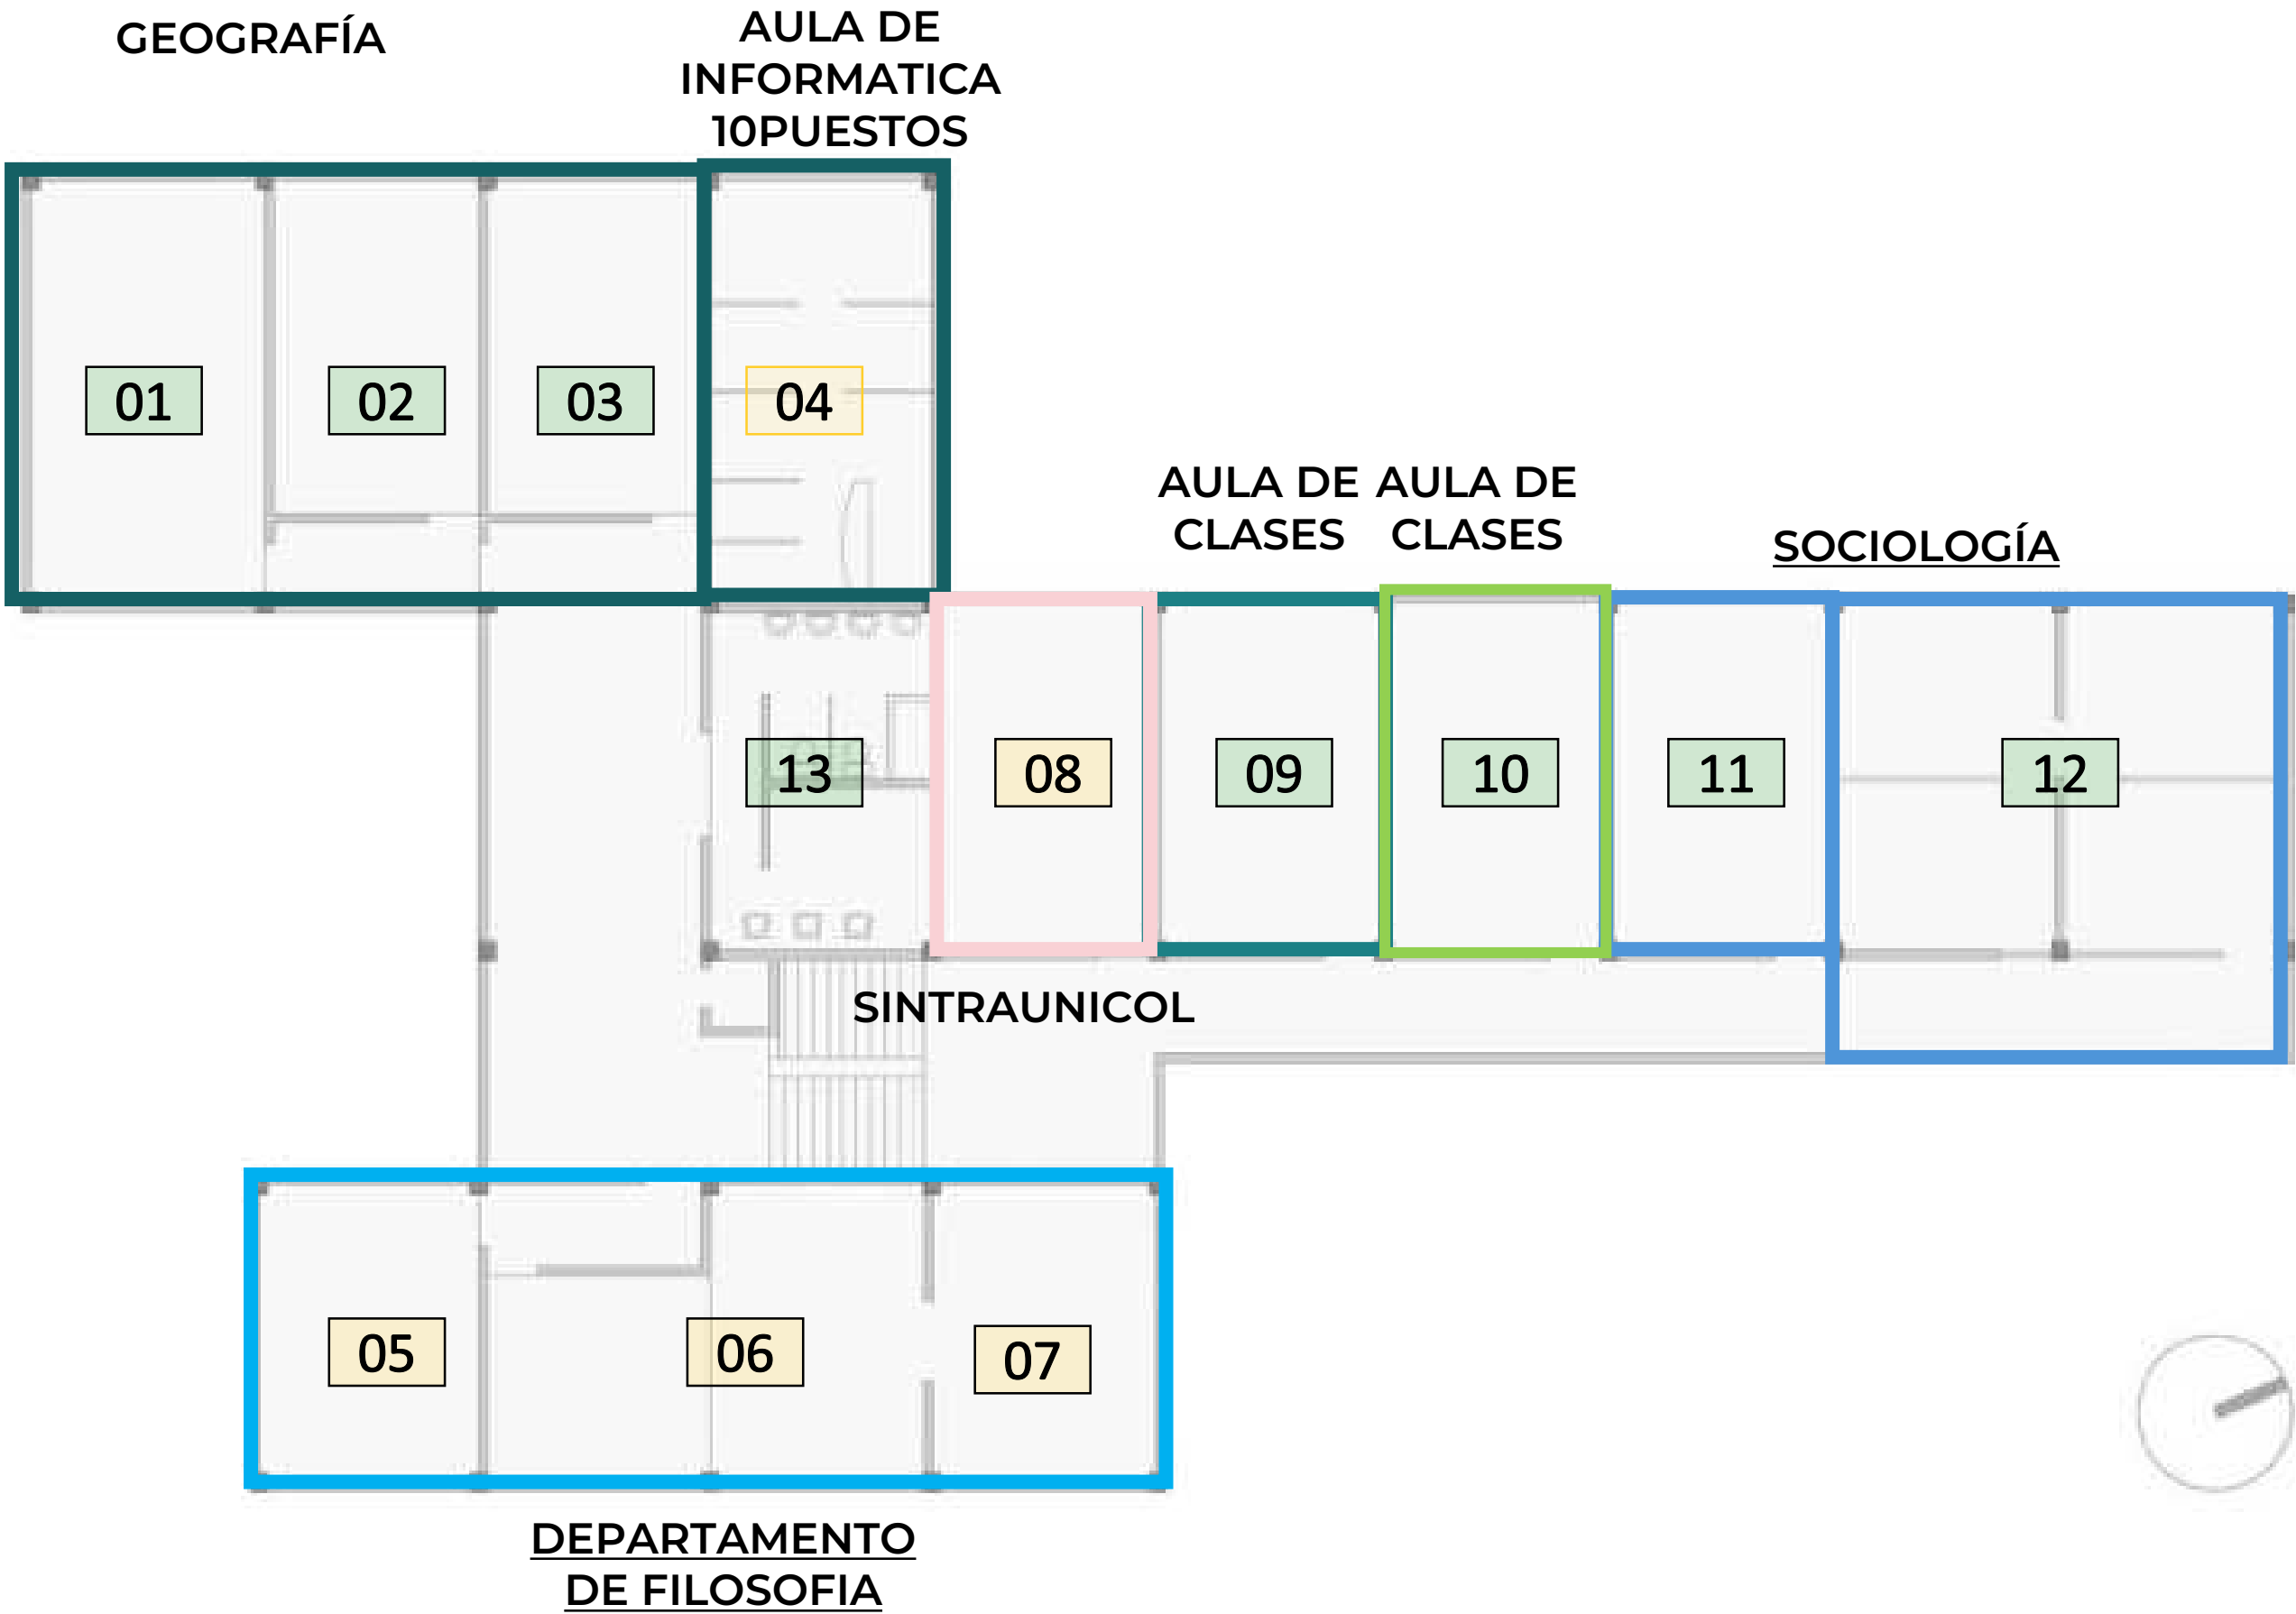
# FASE DIAGNÓSTICA - PLANTA 4 BLOQUE 3

- Humedad en los muros y cubierta
- Perfilería metálica rígida
- Baldosas quebradas
- Manchas de tinta en las paredes
- Calentamiento del espacio por mala circulación del aire y la falta de aislamiento térmico
- Acceso limitado a las ventanas
- Fallo de luminarias LED y puntos eléctricos defectuosos
- Fluctuaciones de tensión eléctrica
- Mala distribución de puntos eléctricos
- Falta de archivadores
- Falta de equipo técnico
- Falta de espacios en las áreas administrativas

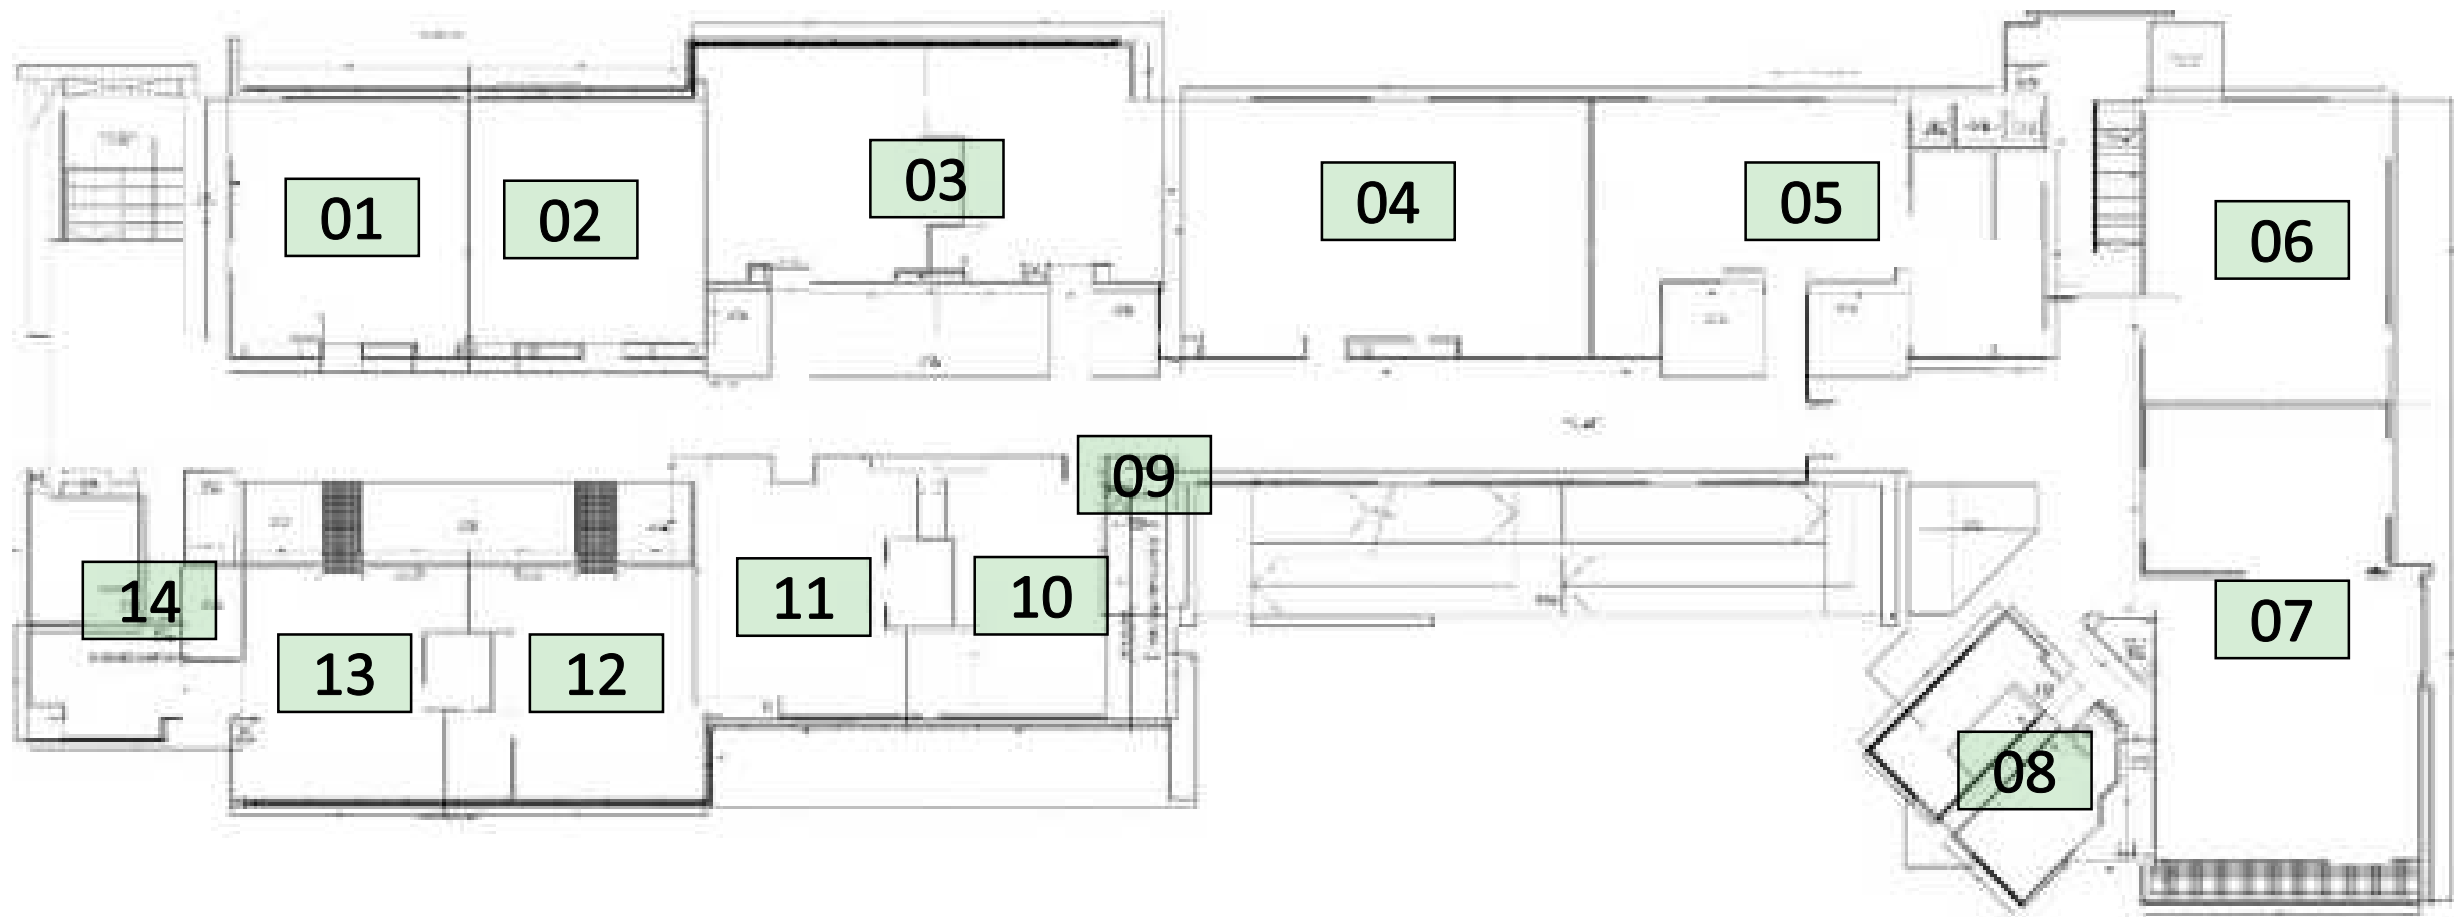
# FASE DIAGNÓSTICA - PLANTA 5 BLOQUE TECNOLÓGICO

- Falta de gabinetes y estanterías
- Mobiliario en mal estado; sillas y gabinetes de madera deteriorados
- Áreas reducidas en los espacios administrativos
- Uso provisional y falta de zonas específicas de profesores o de reuniones
- Falta de puntos eléctricos:
- Fluctuaciones del sistema eléctrico:
- Ventilación inadecuada: En varios espacios, se menciona que la ventilación no es eficiente, lo que puede generar un ambiente incómodo y afectando la salud y el bienestar de los usuarios. La falta de ventilación adecuada puede ser también un factor en la presencia de malos olores o humedad.
- Humedad en las paredes:
- Deficiencias en la cubierta
- Algunos espacios sanitarios en mal estado
- Falta de sistema contra incendios

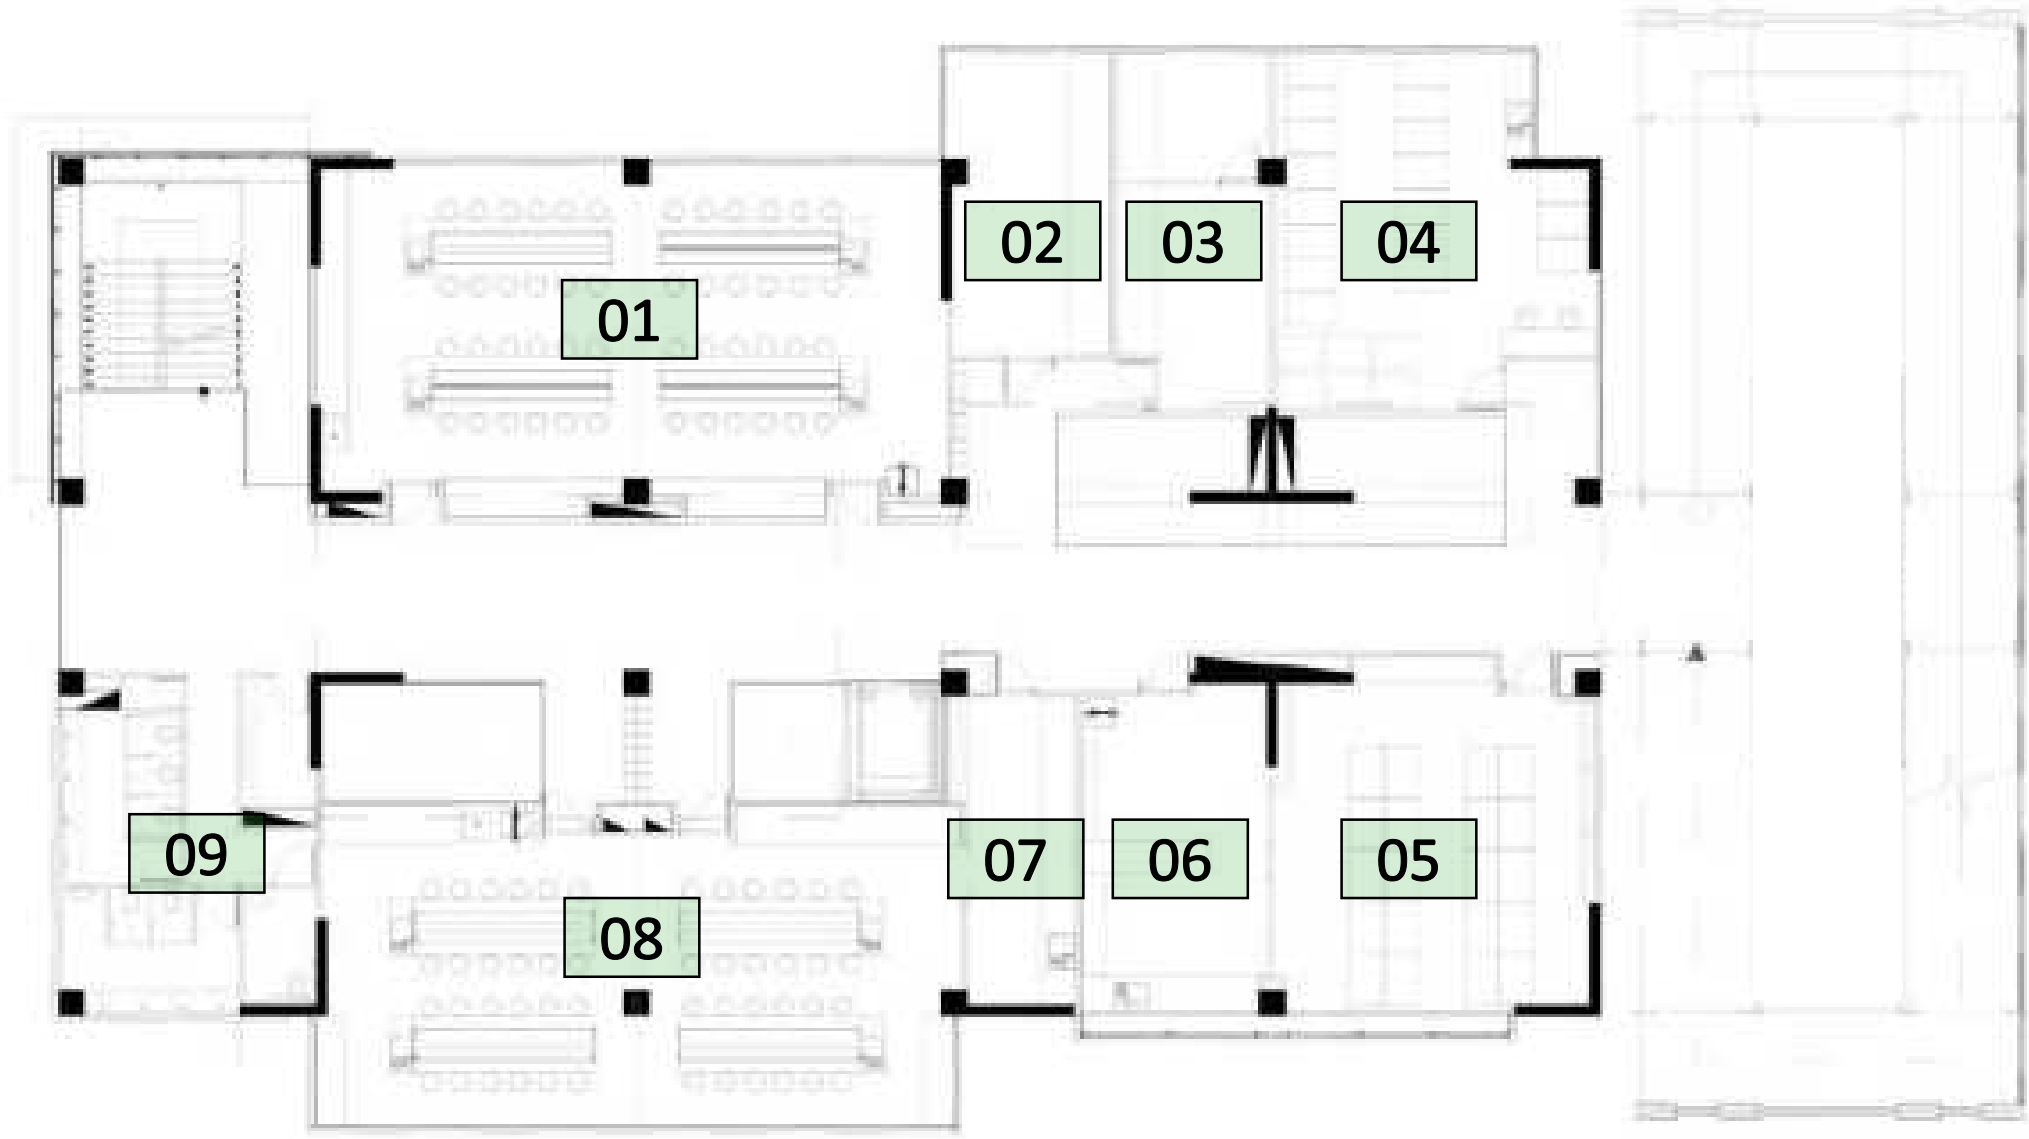
# FASE DIAGNÓSTICA - PLANTA 6 BLOQUE LAB DOCENTES

- Presencia de humedad en las paredes
- Goteras en las cubiertas
- Ineficiencia del sistema de ventilación: Muchos de los problemas están relacionados con la ventilación deficiente. El sistema actual no funciona adecuadamente y puede generar ruidos molestos, lo que afecta la comodidad en el espacio
- Falta de estanterías y gabinetes
- Instalaciones eléctricas deficientes: En algunos casos, los puntos eléctricos no soportan los equipos del laboratorio
- Problemas hidráulicos
- Iluminación inapropiada en algunos laboratorios que no tienen que tener exceso de luz solar.
- Ventanas mal instaladas; los marcos de las ventanas fueron instalados de forma incorrecta
- Falta de aislamiento de la luz solar

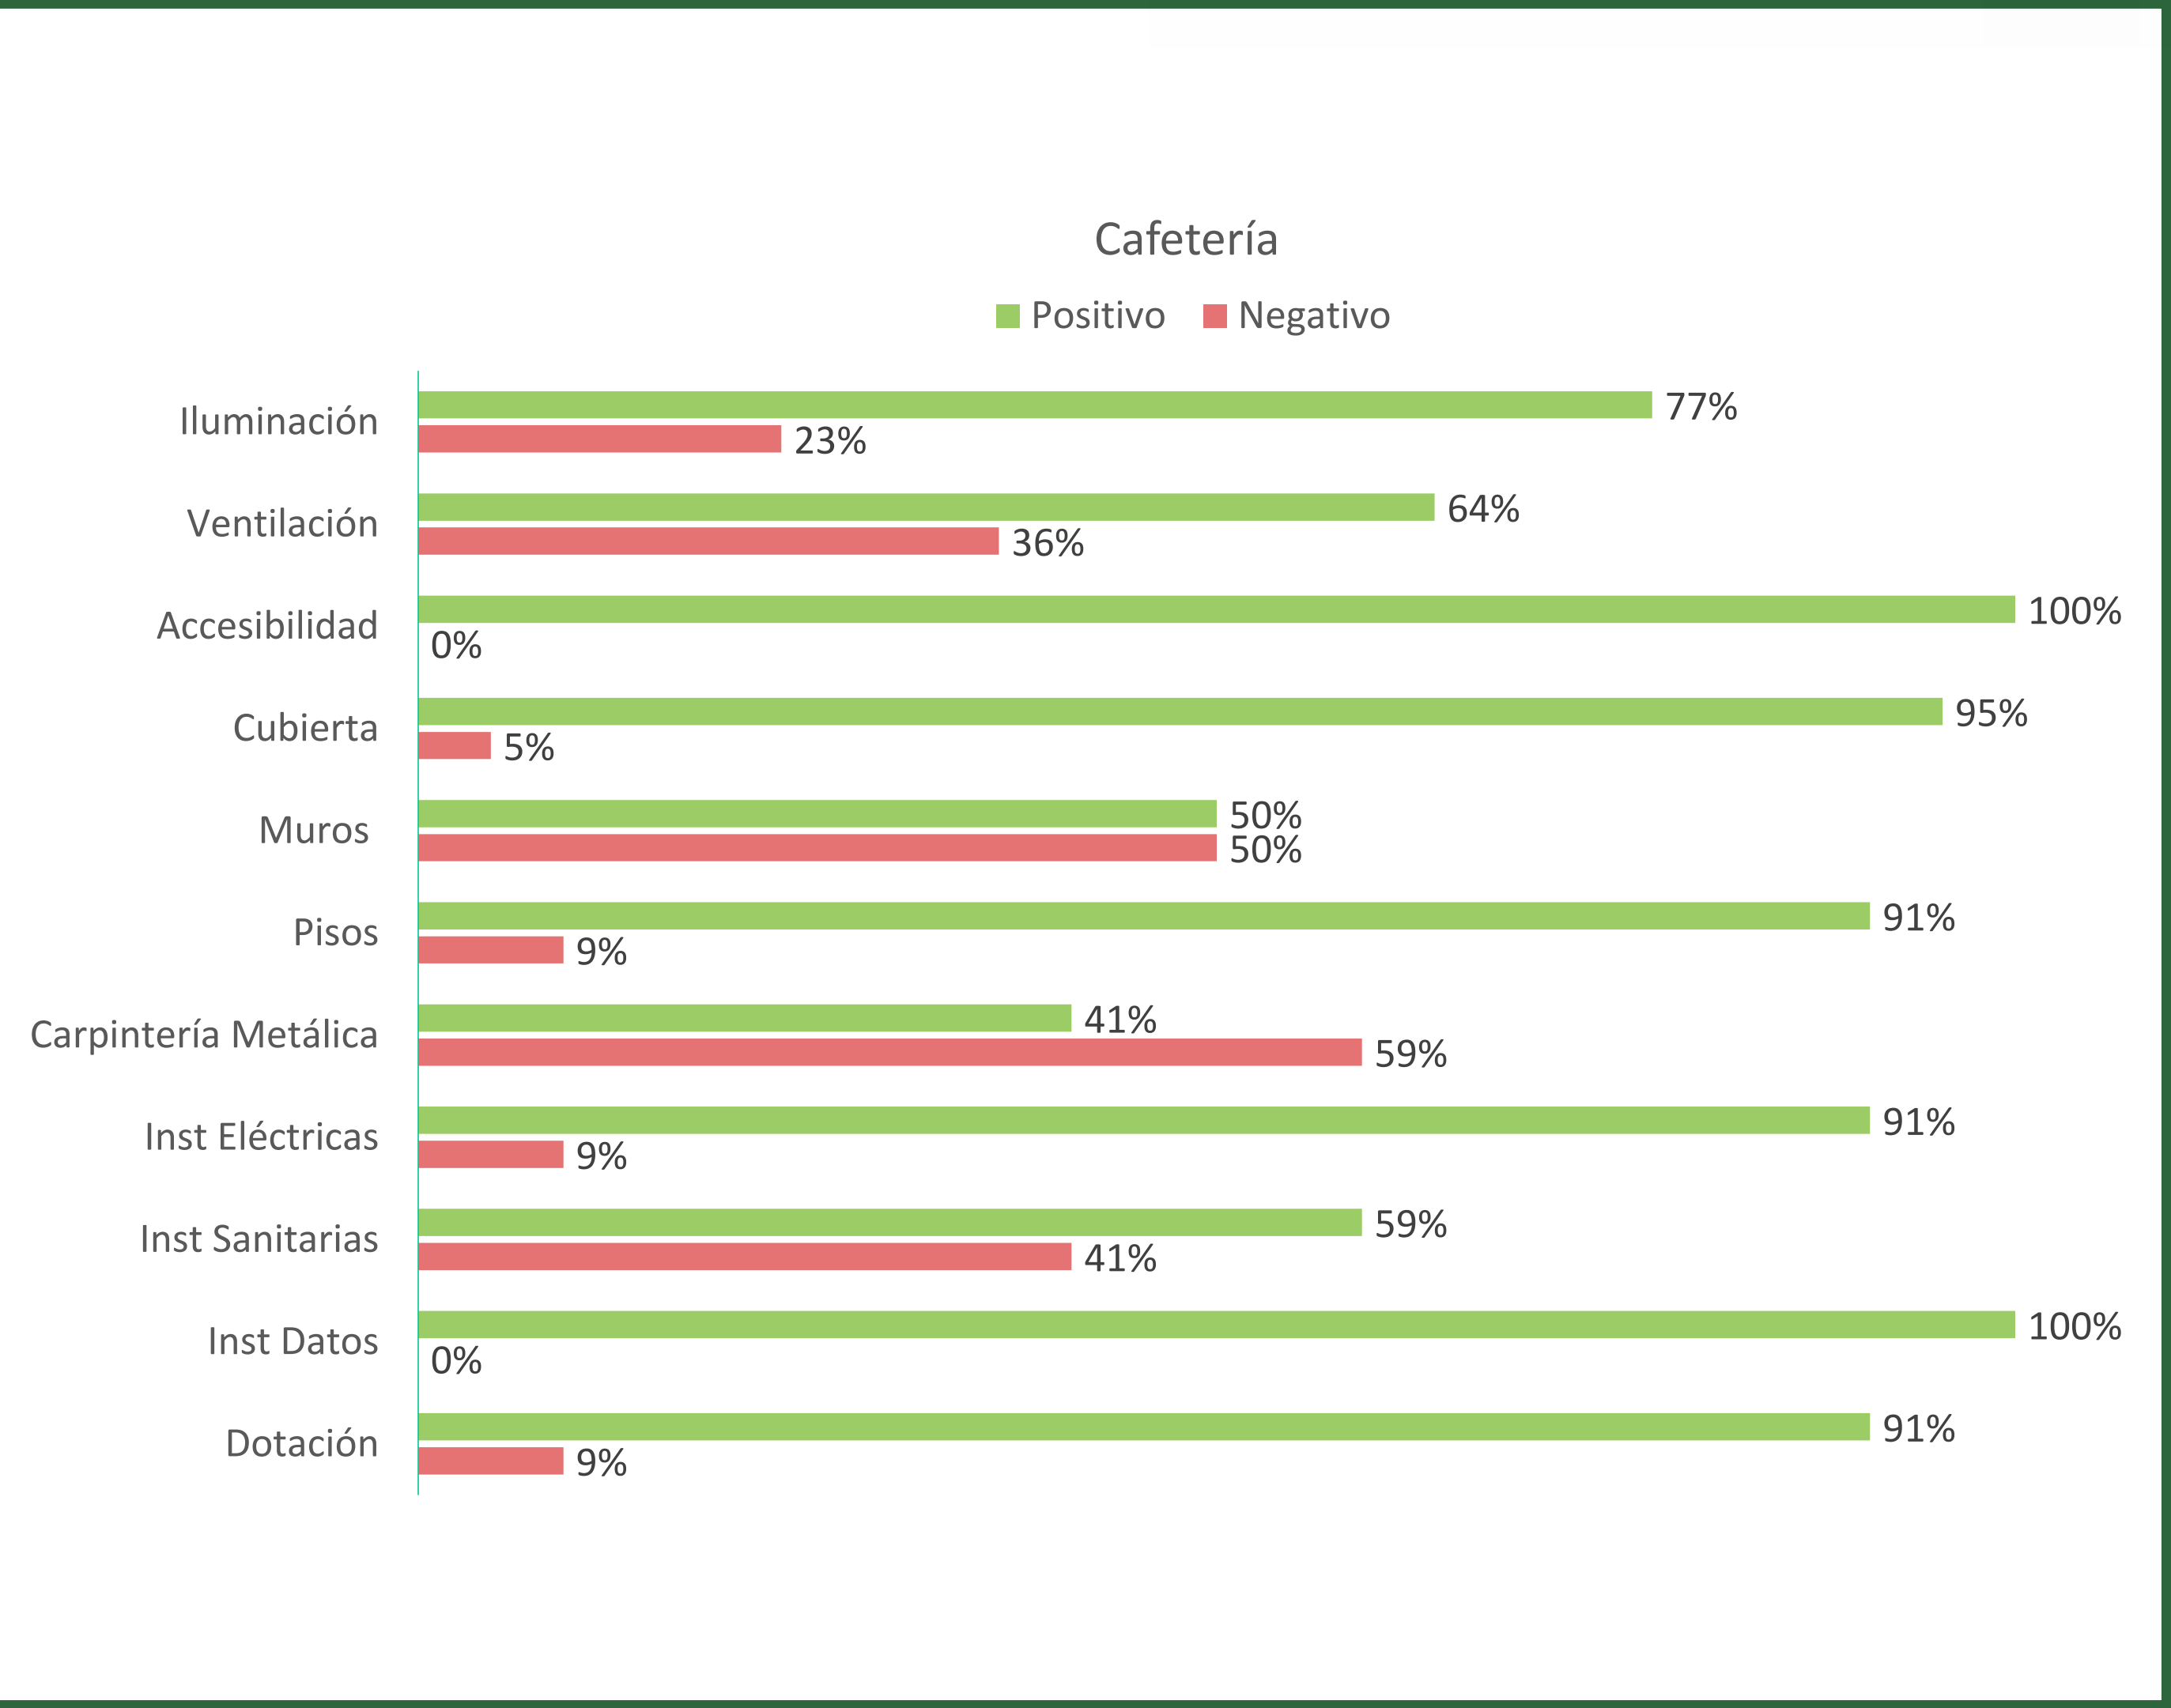
- Manchas en los muros: Se observa una presencia de manchas de tinta en los muros de diversos espacios
- Corrosión en la perfilería metálica
- Baldosas quebradas y desprendimiento de pintura
- Orificios en la cubierta:
- Falta de extractor de olores en la cocina
- Luminarias dañadas y deficiencia en la iluminación
- Puntos eléctricos dañados
- Espacio utilizado para almacenamiento sin mobiliario adecuado: En varios casos, el espacio se utiliza como área de almacenamiento, pero no tiene el mobiliario adecuado, lo que lleva a una desorganización y una utilización ineficiente del espacio.
- Baños dañados: También se menciona que los baños están dañados, lo que puede generar incomodidad para los usuarios y afectar la higiene del espacio.

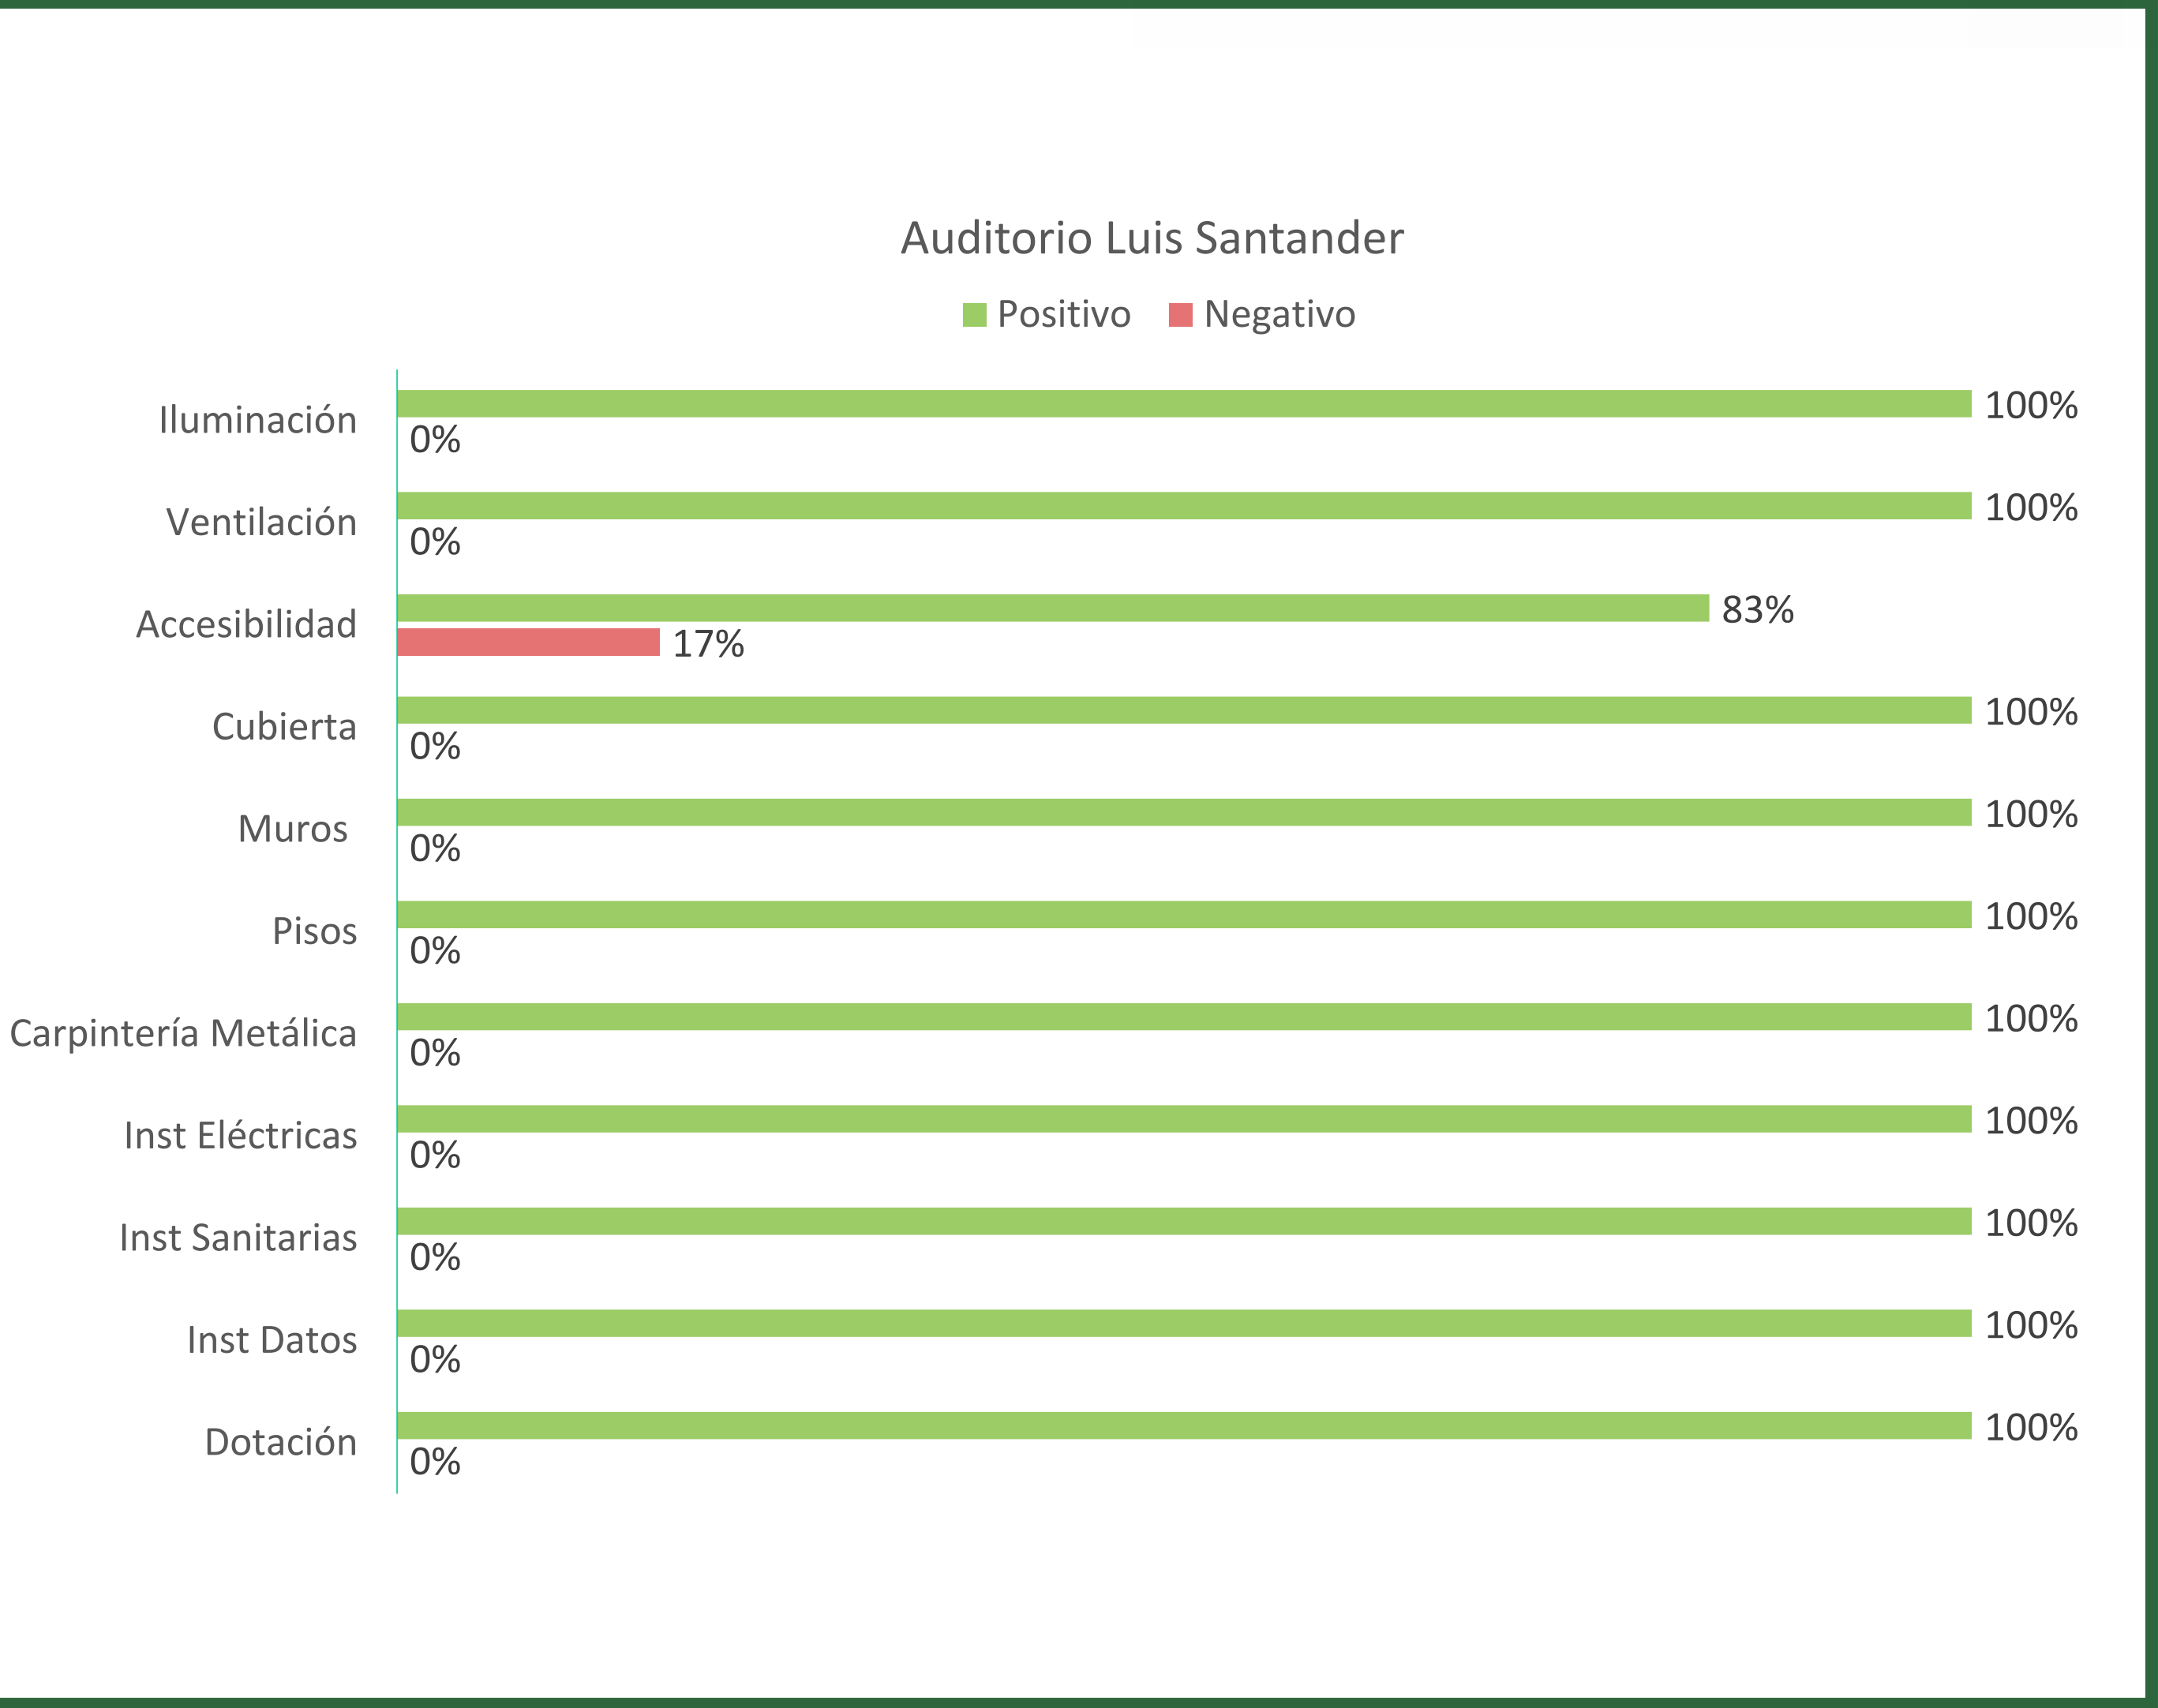
# FASE DIAGNÓSTICA – AUDITORIO LUIS SANTANDER

- La zona de control de audio no tiene una adecuada accesibilidad para personas con movilidad reducida
