# PLAN DE REORDENAMIENTO TOROBAJO

UNIVERSIDAD DE NARIÑO

# FASE DIAGNÓSTICA

## BLOQUE 1 SUR

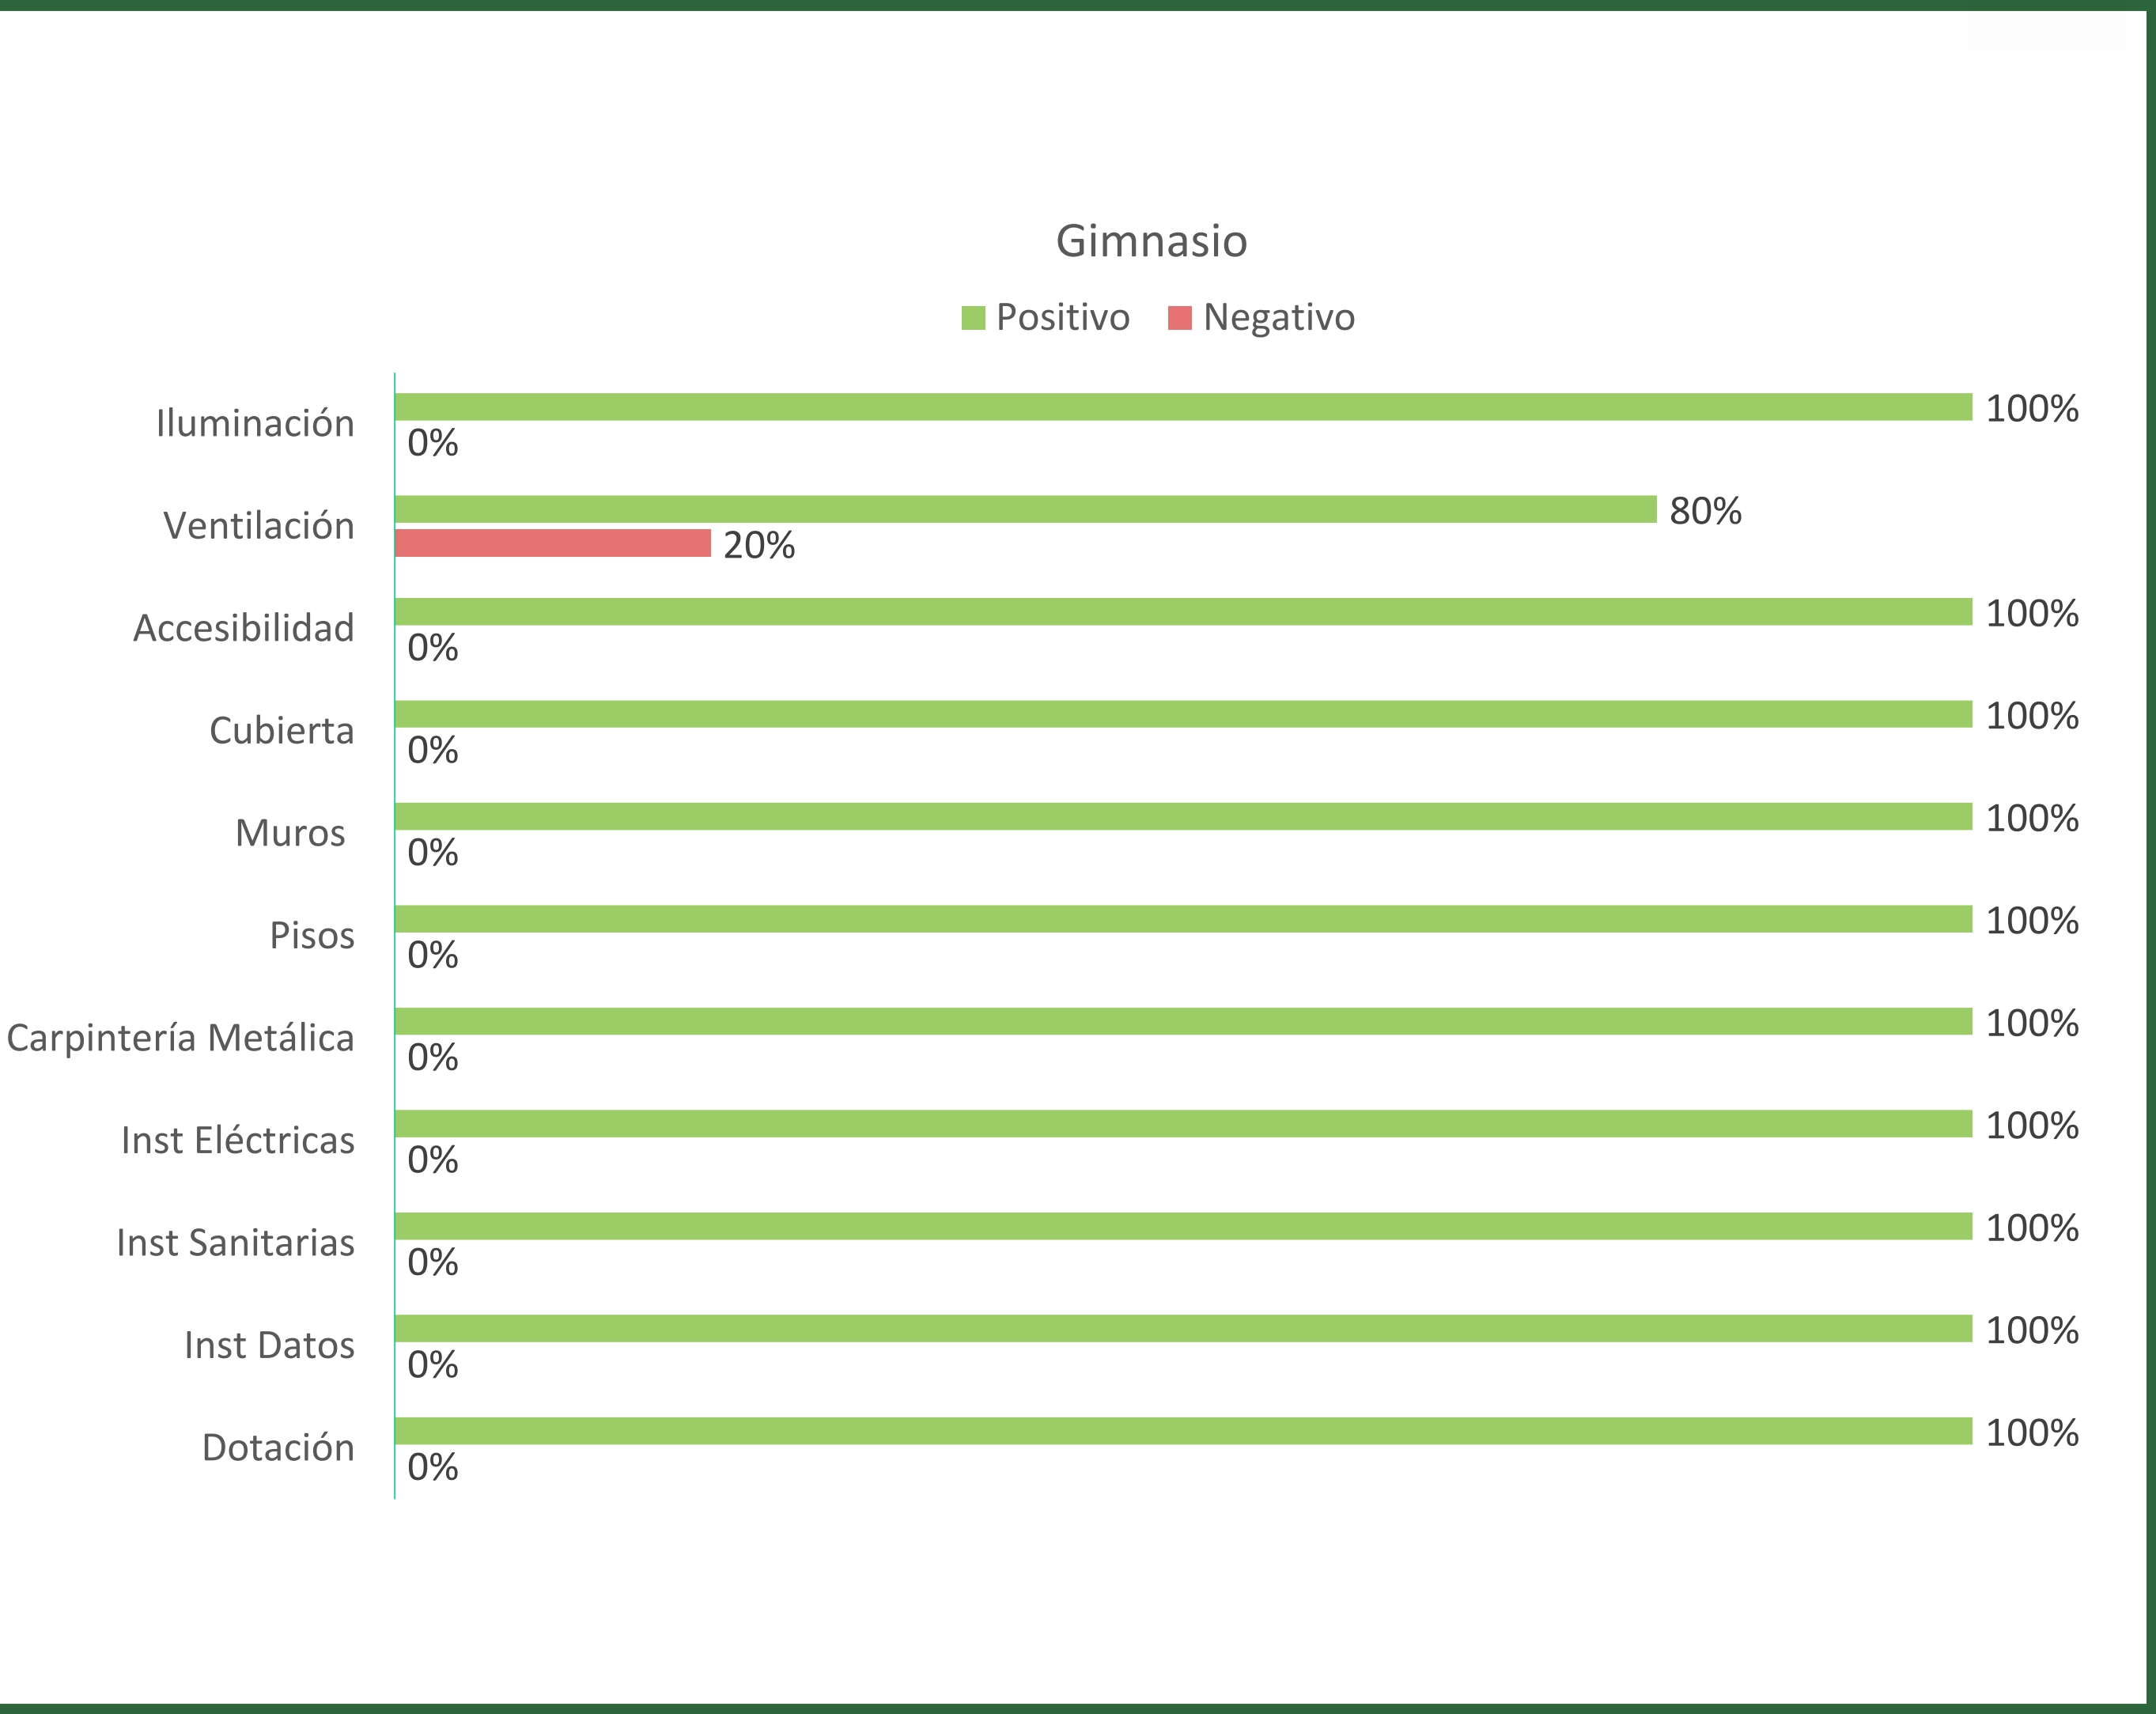
# FASE DIAGNÓSTICA – GIMNASIO UNIVERSITARIO

- Ventilación ineficiente en la zona de ejercicio
- La fachada presenta algunos signos de humedad

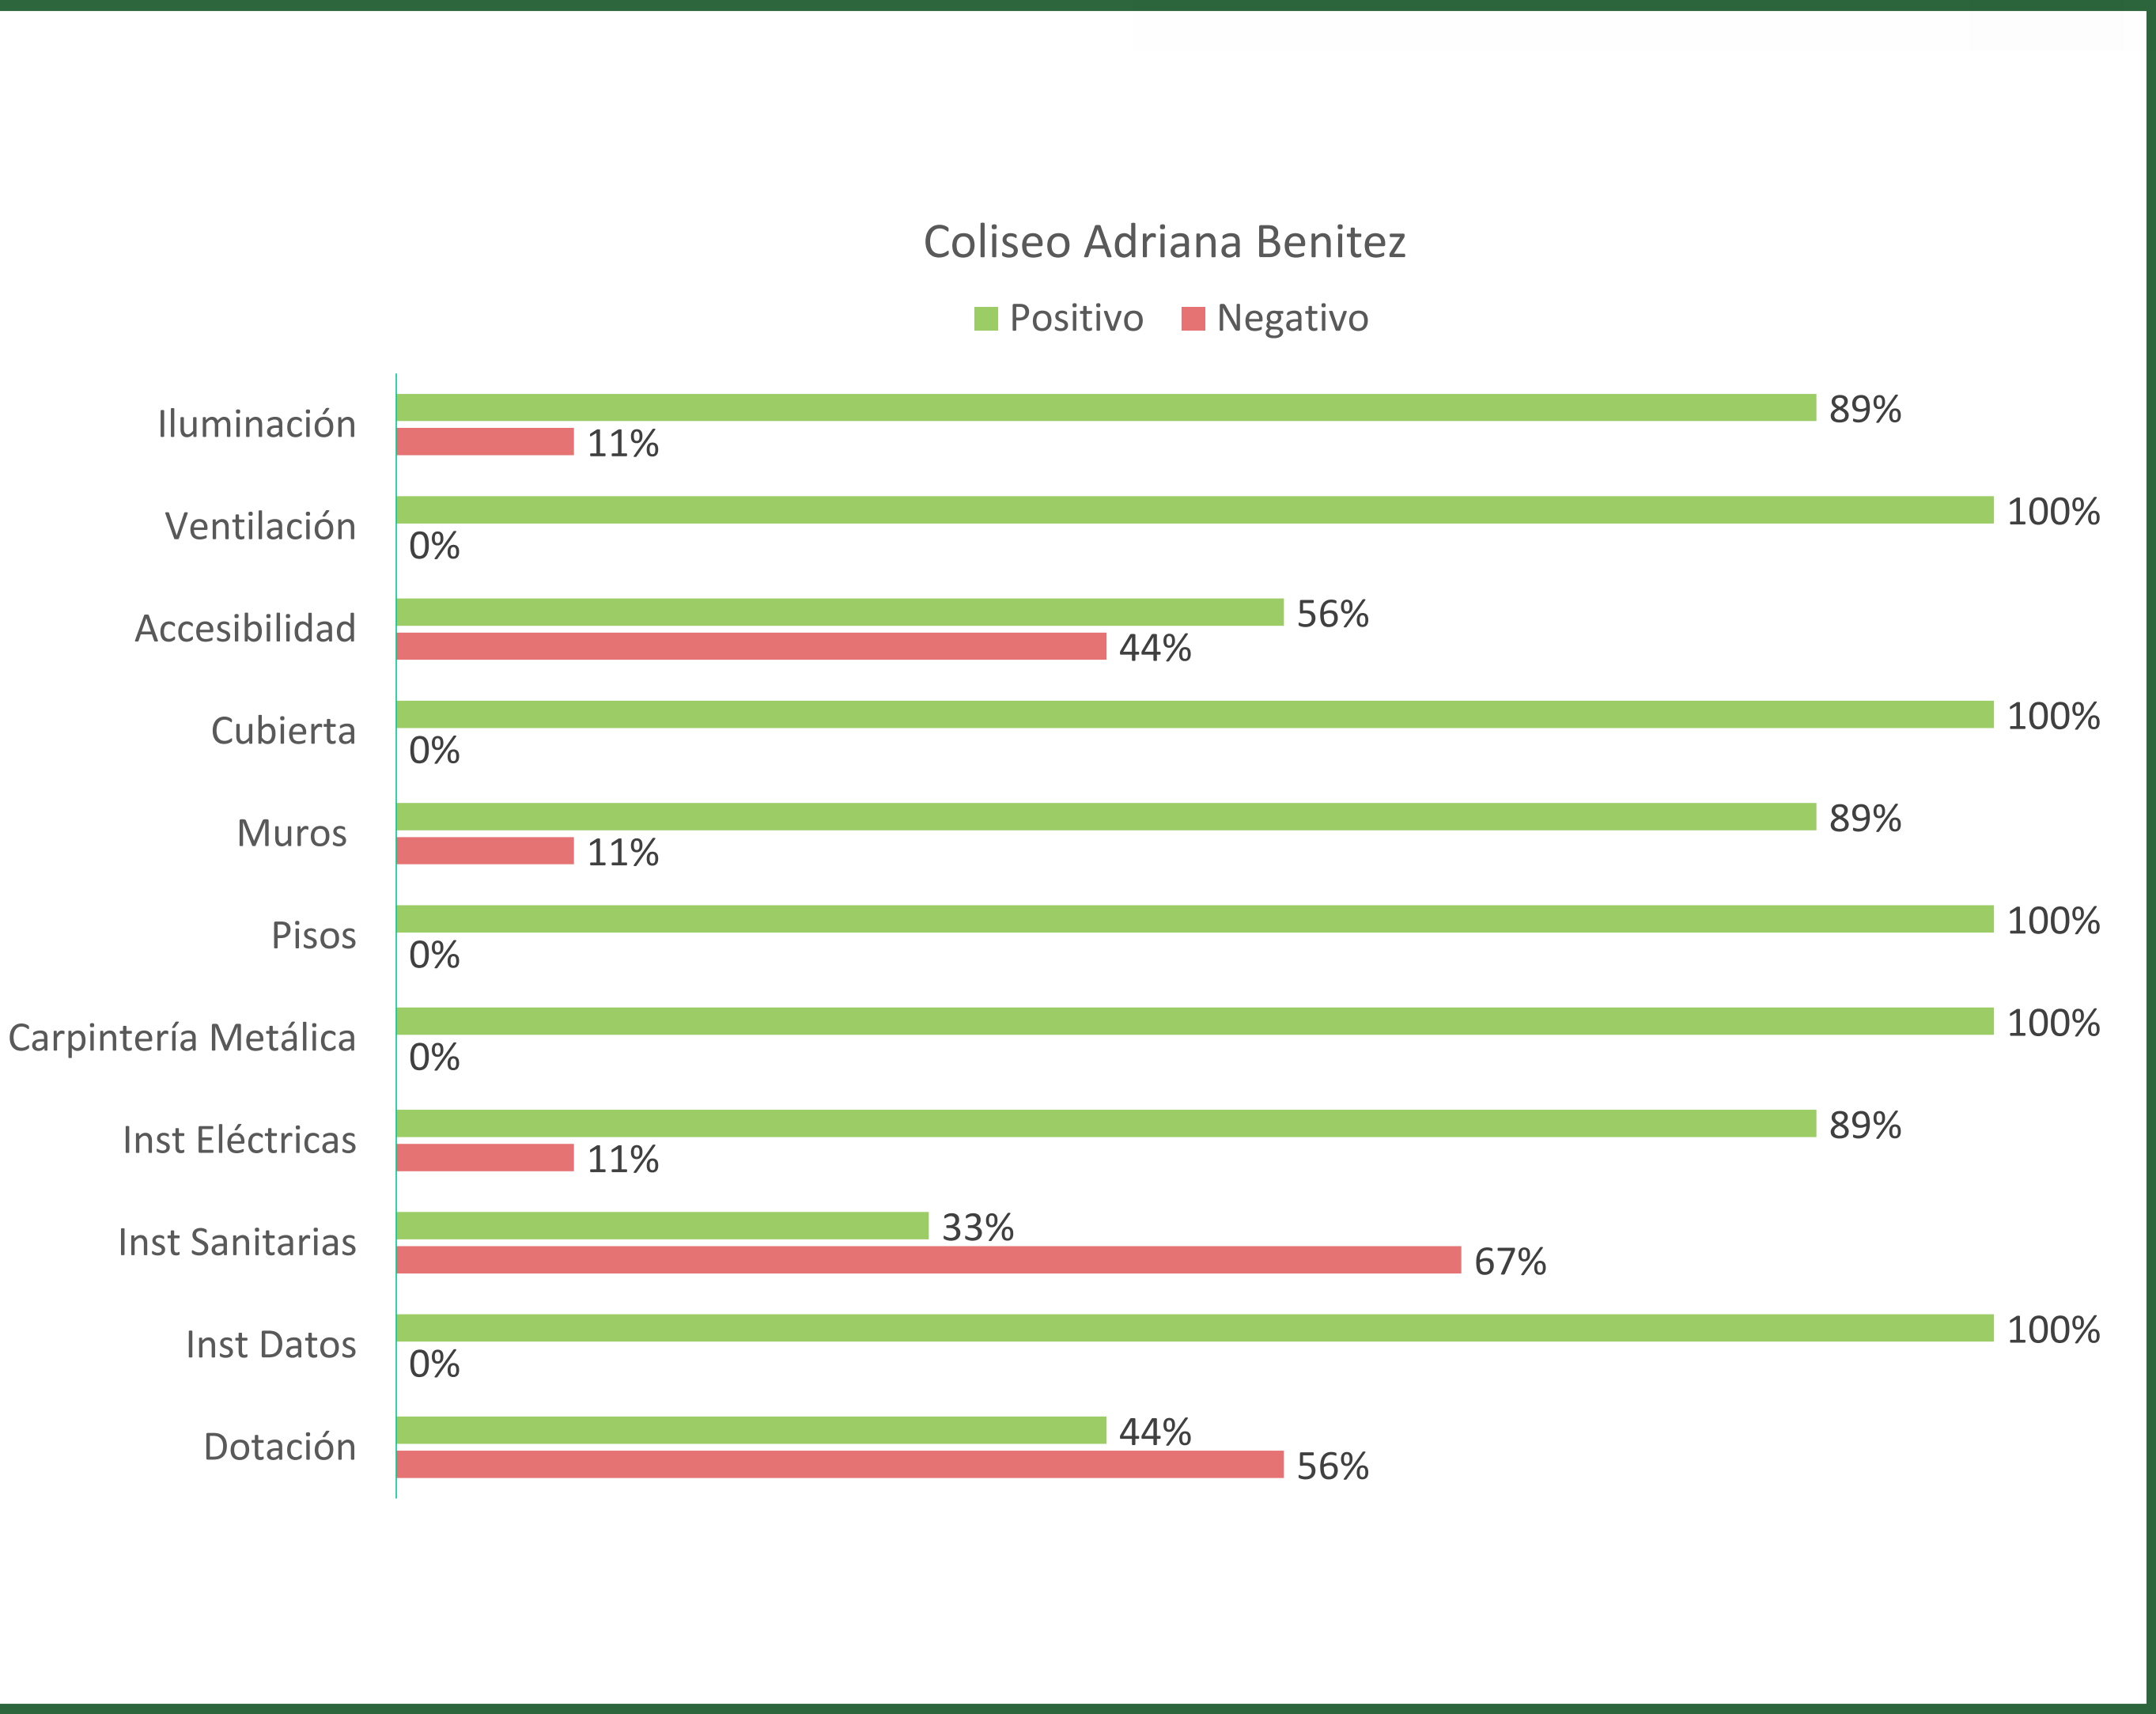
- Hay áreas que no están diseñadas para ser un espacio de almacenamiento, sino que originalmente está pensado para funcionar como camerino.
- Presencia de humedad en los muros
- Fisuras en las graderías
- Faltan puntos eléctricos y algunos puntos eléctricos están fallando
- Iluminación deficiente
- Faltan archivadores

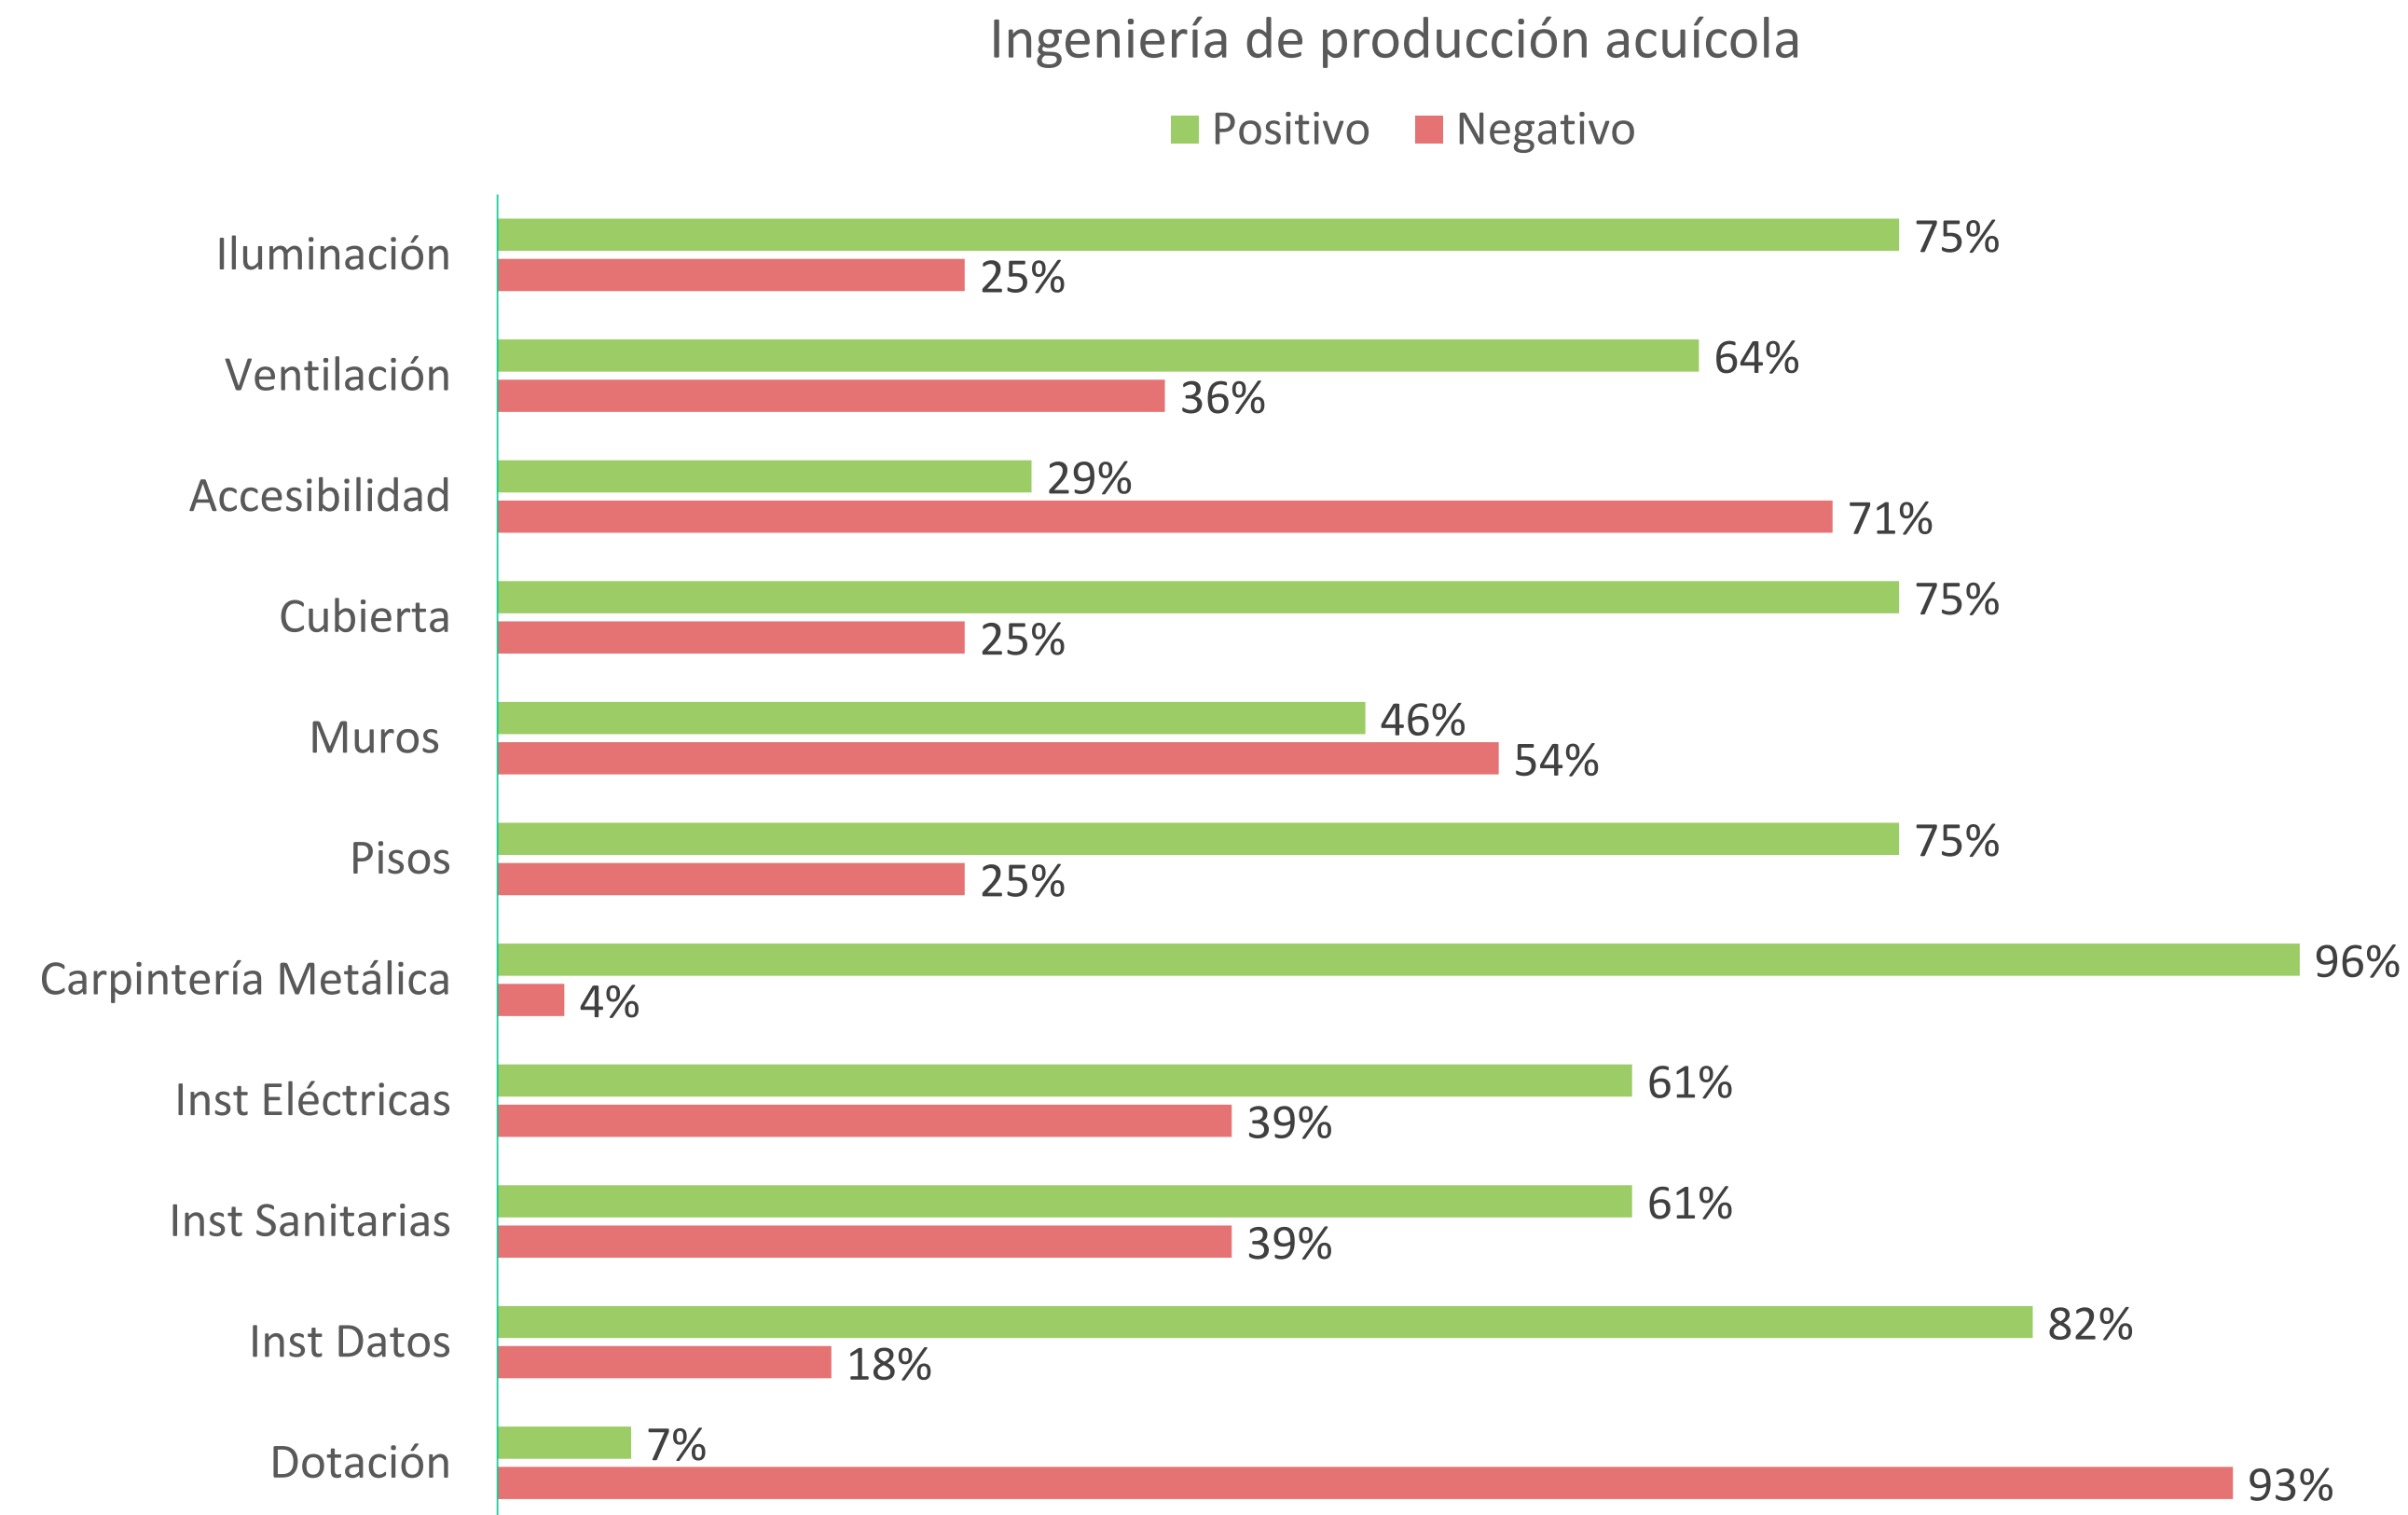
- Deterioro de las persianas, el cielo raso y los muros sucios
- Corrosión en la perfilería metálica
- Falta de iluminación adecuada
- Fallo de luminarias LED
- Acceso limitado a las ventanas: El hecho de que las ventanas no se puedan abrir adecuadamente
- Ausencia de mobiliario adecuado, como estanterías, archivadores y sillas
- Mobiliario en mal estado
- Falta de conexiones estables de internet

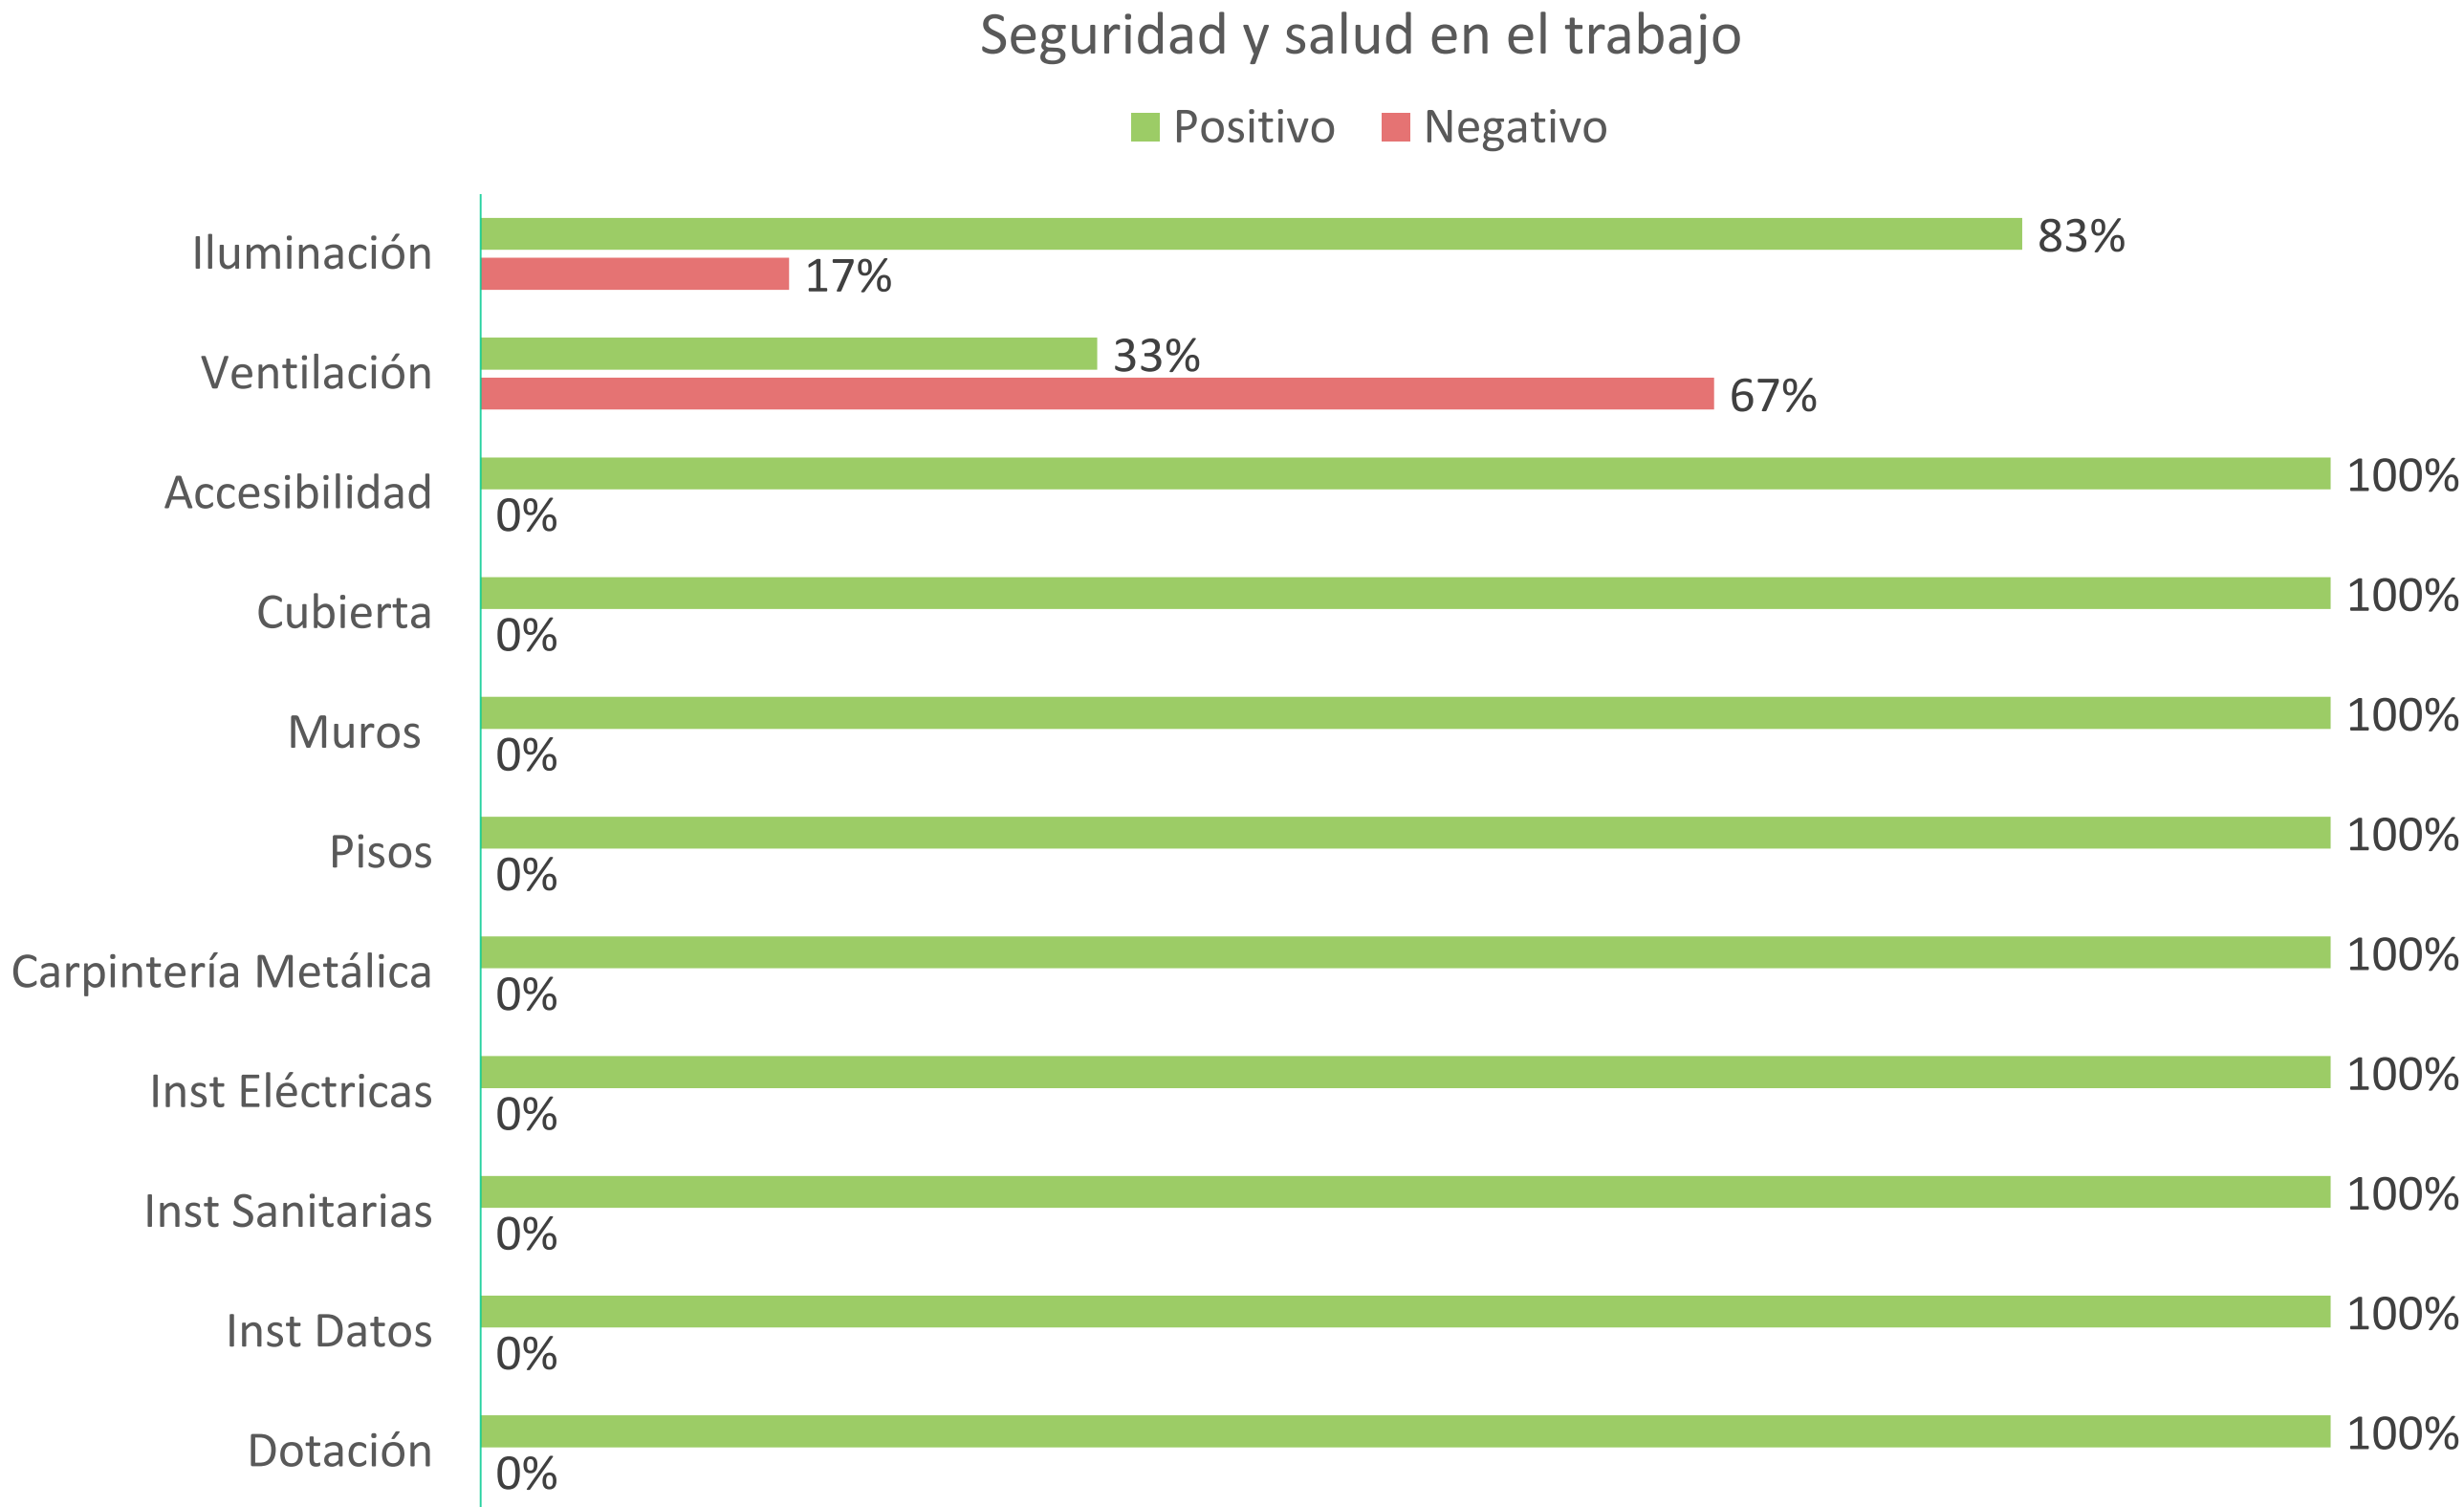
# FASE DIAGNÓSTICA – ESPACIO SST

- Espacio insuficiente para almacenamiento
- Faltan puntos de iluminación
- La ventilación no es la mejor

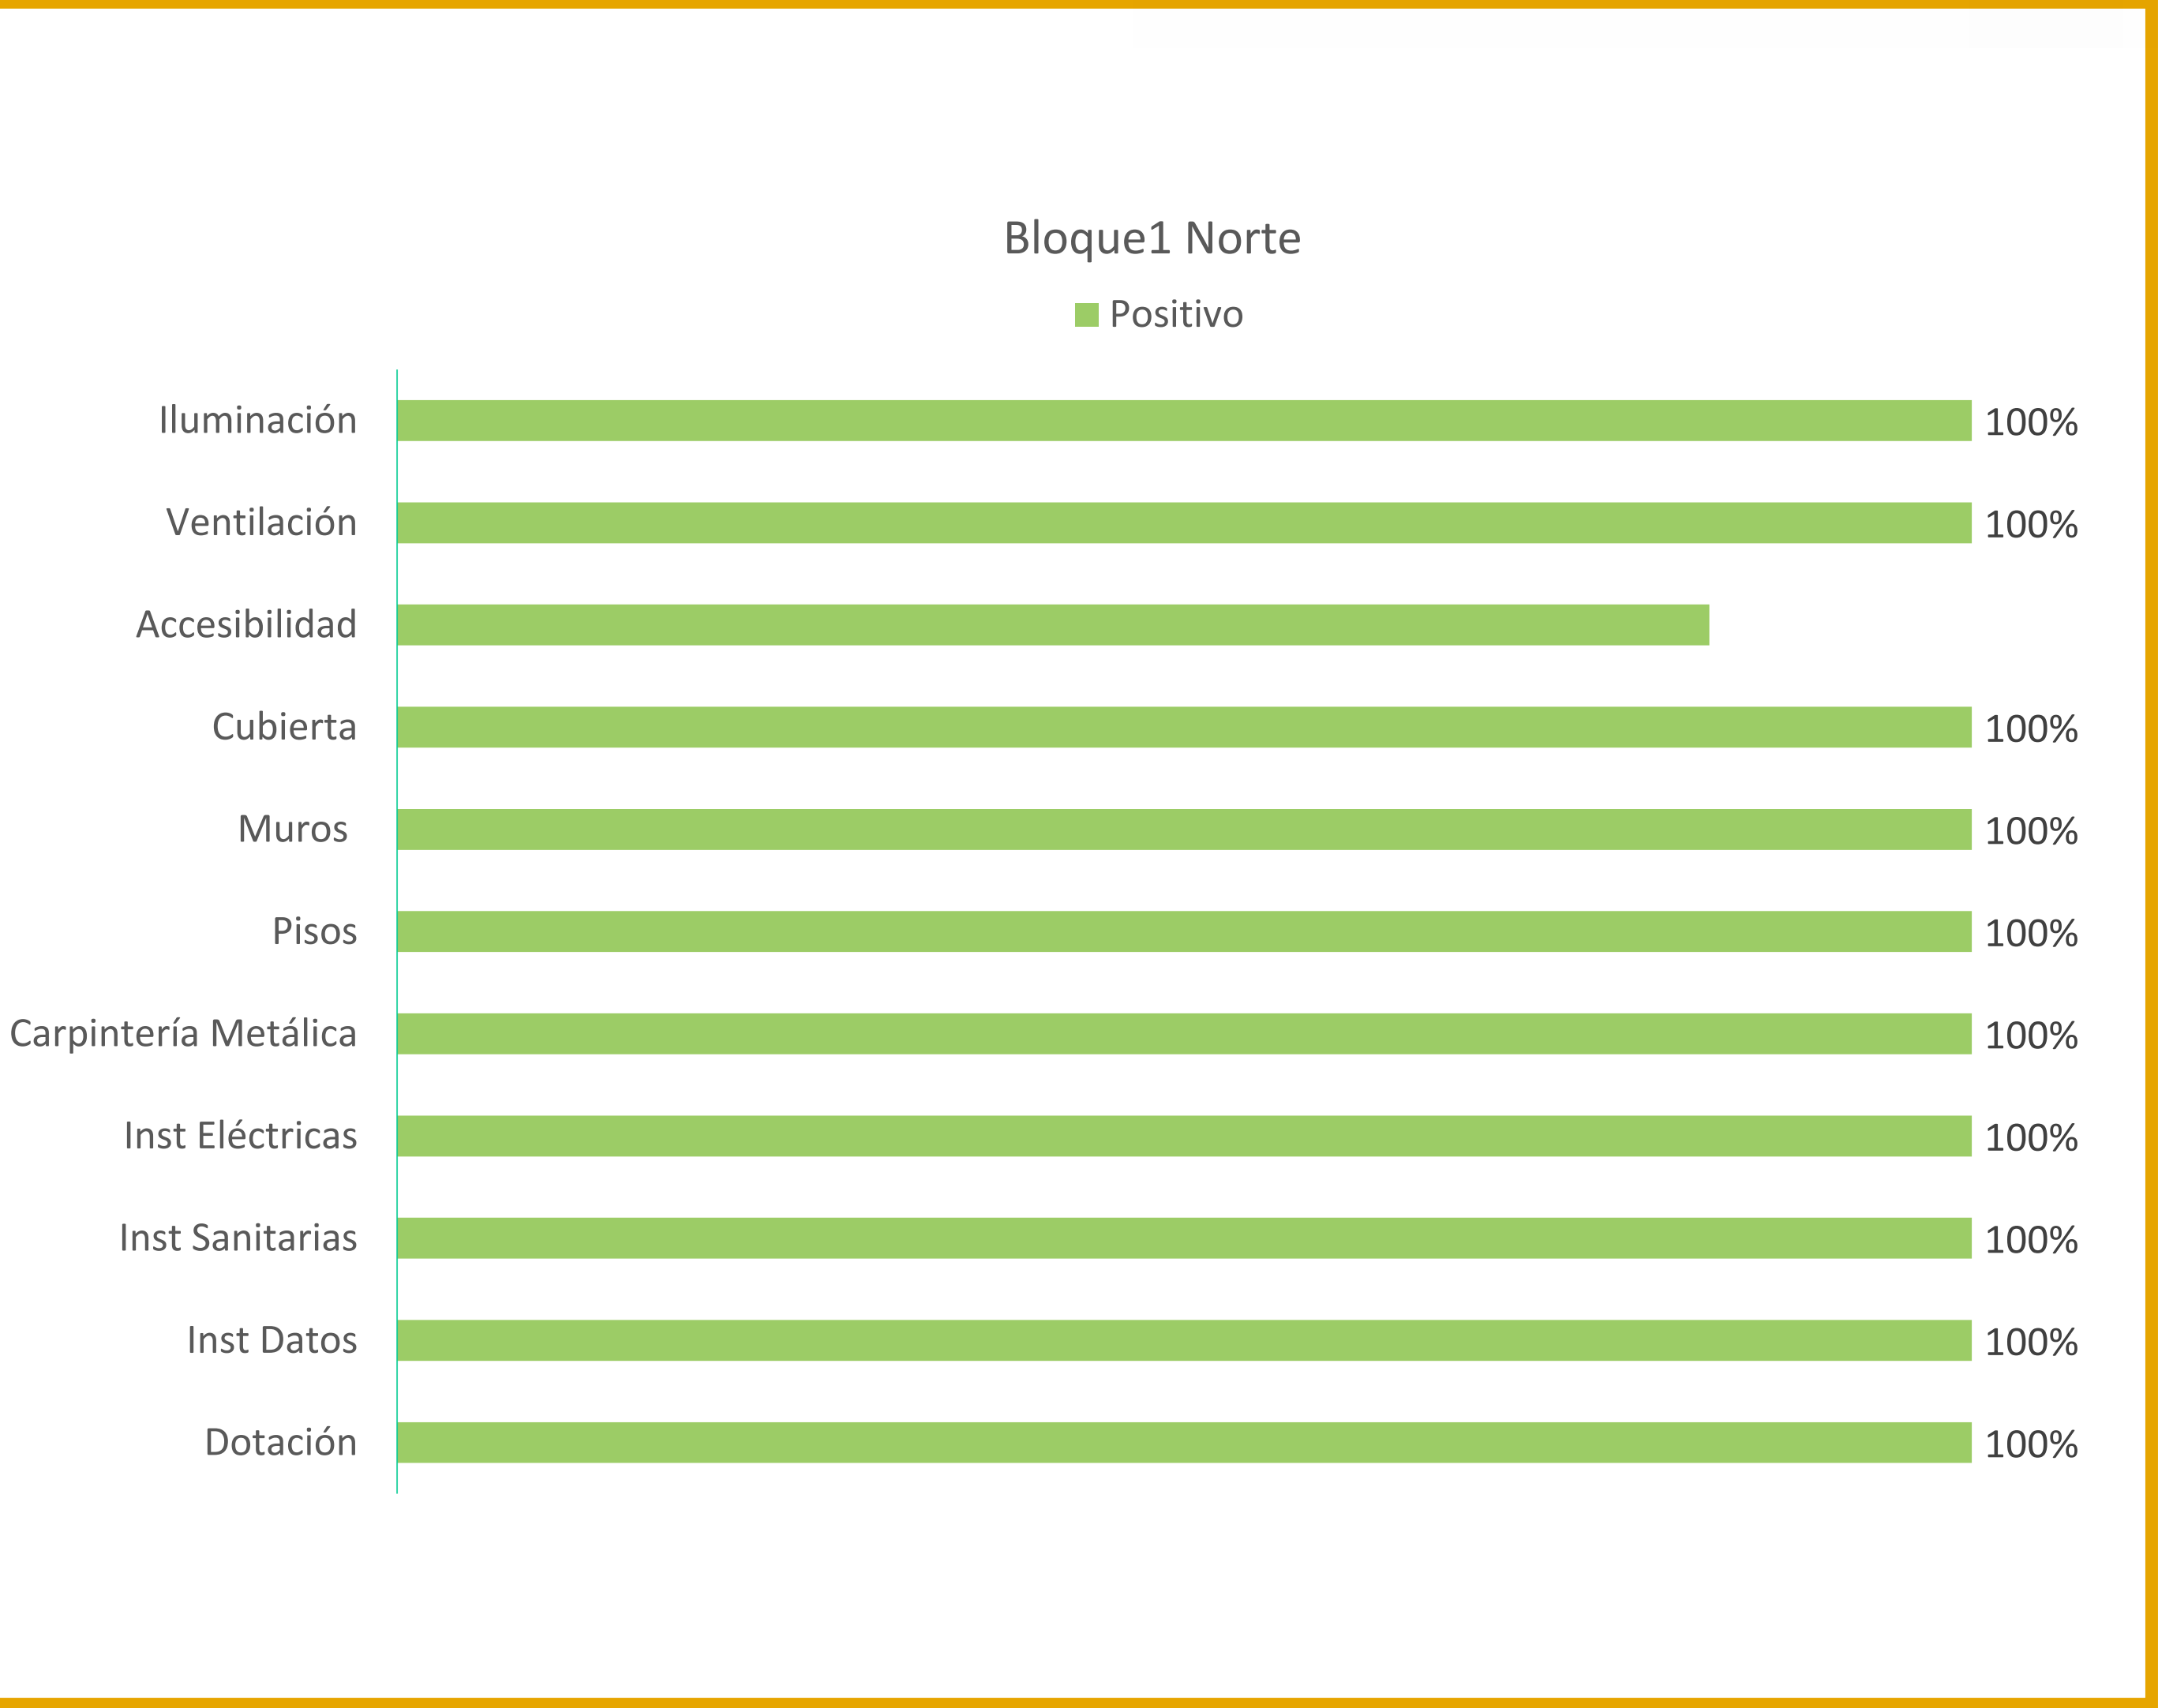
# FASE DIAGNÓSTICA – BLOQUE 1 NORTE

- Espacios en adecuación (por abrir)

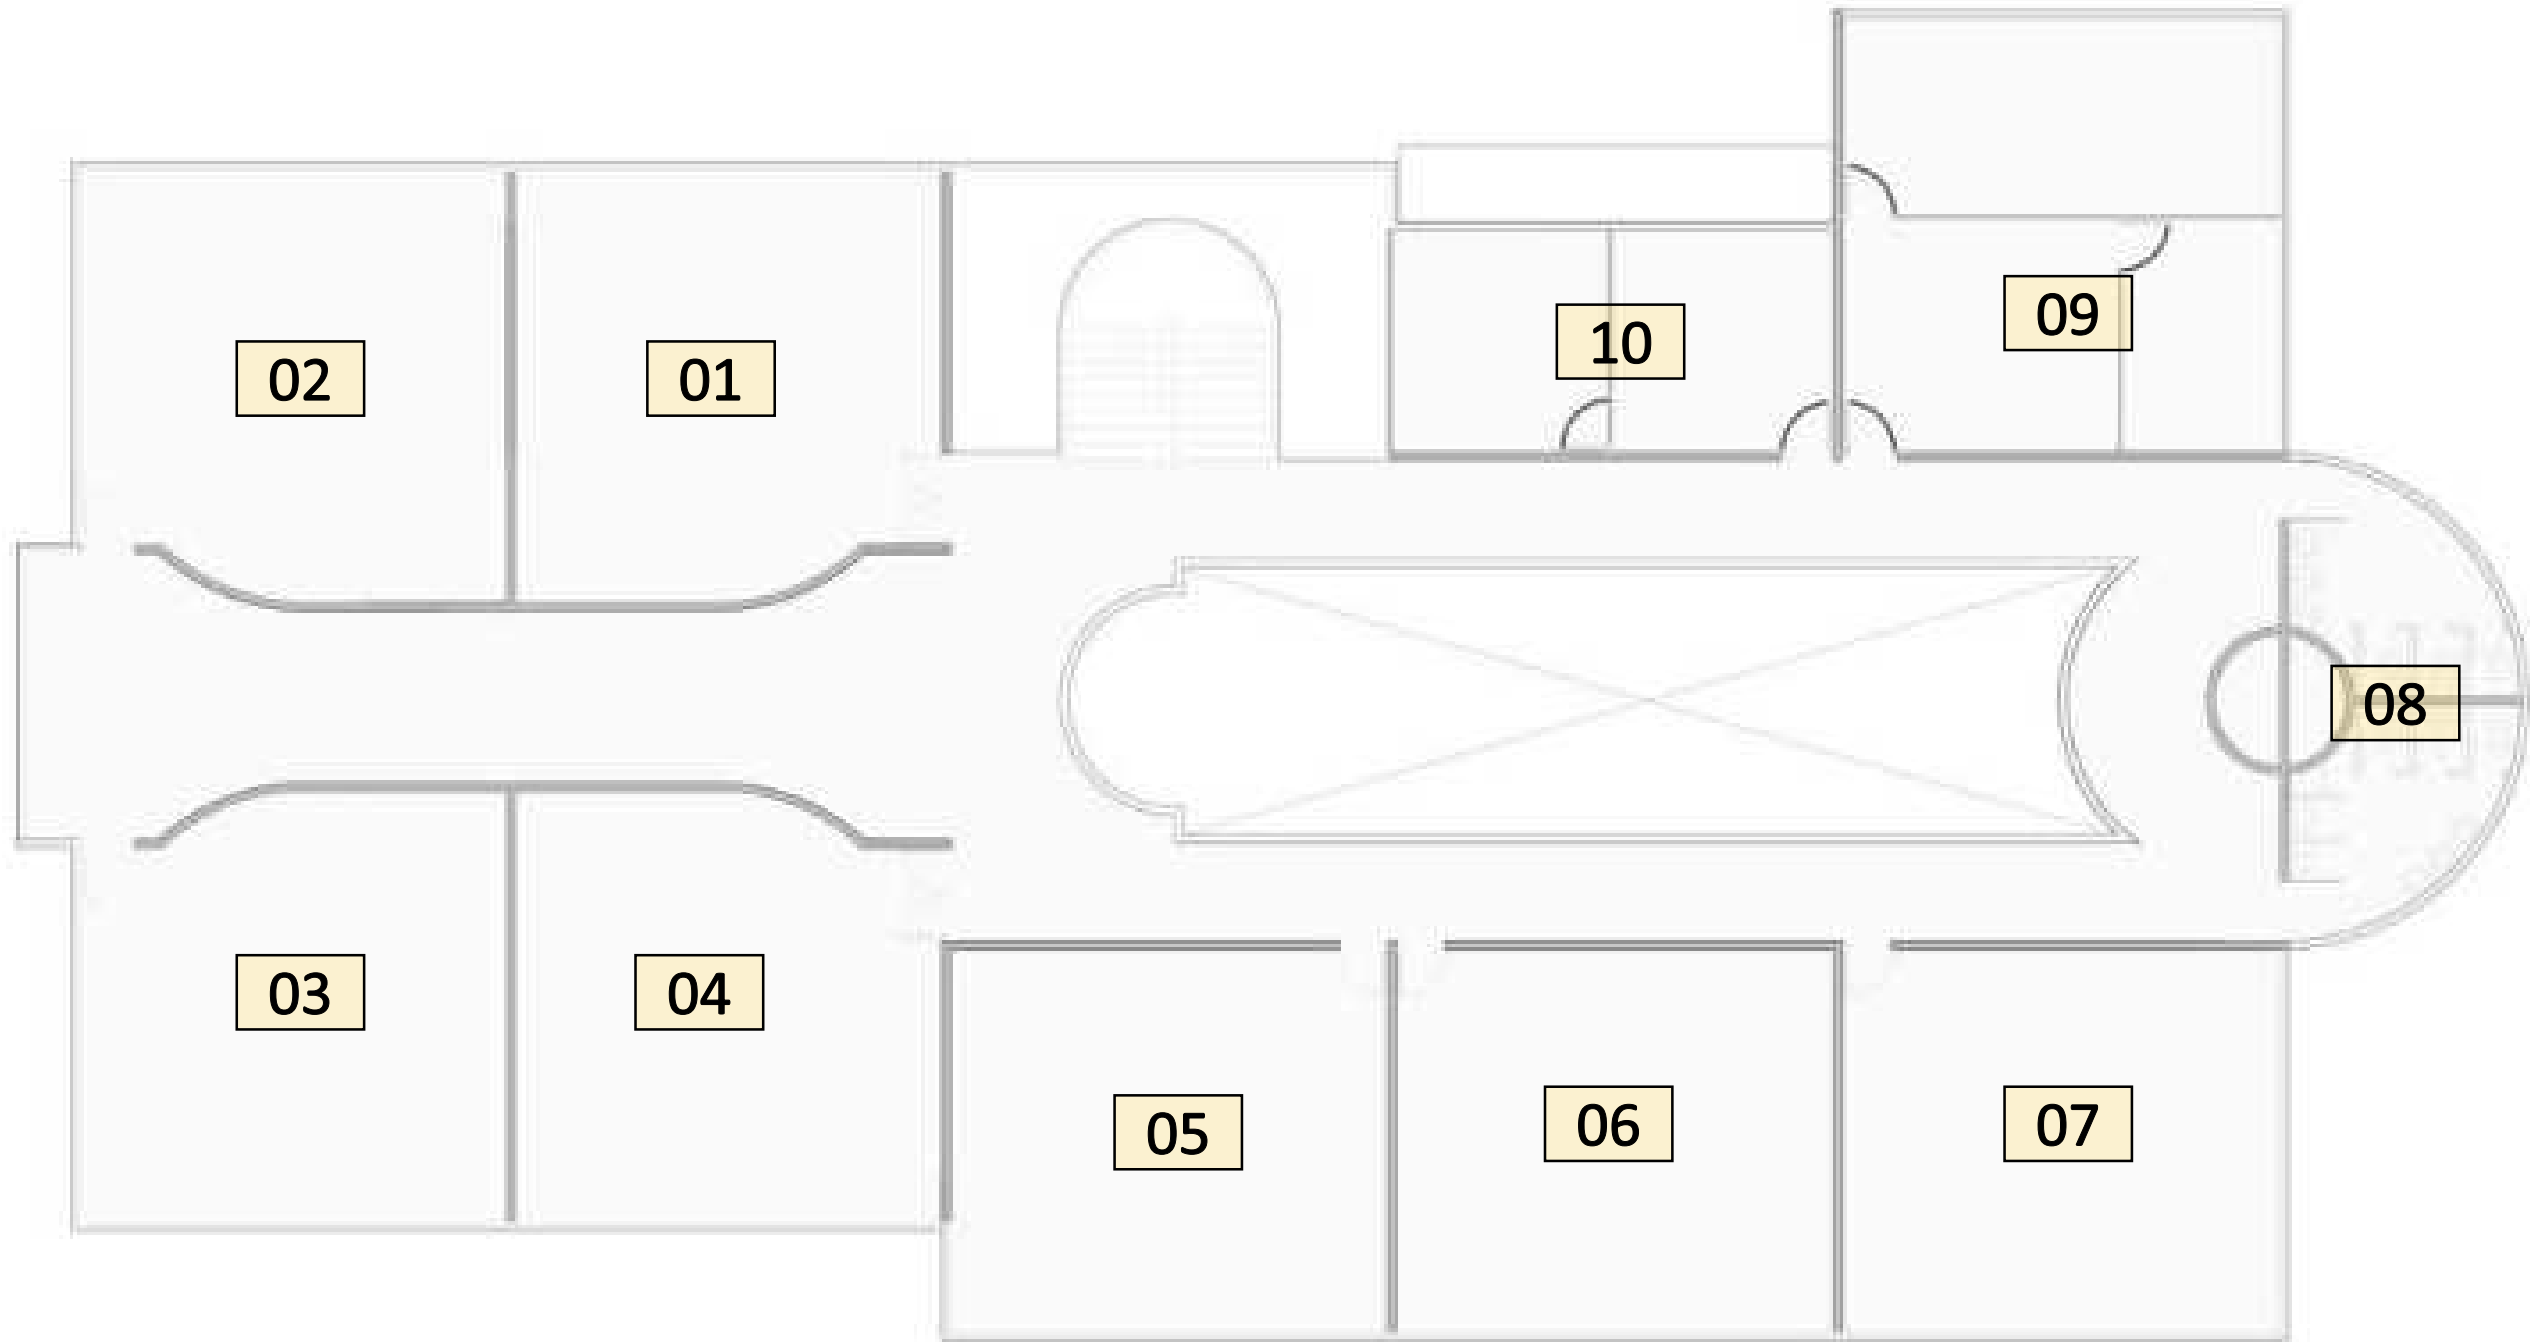
# FASE DIAGNÓSTICA - PLANTA 3 BLOQUE DE INGENIERÍA

- Baldosas quebradas
- Mobiliario en mal estado: La falta de mantenimiento de los tableros y sillas. Los pupitres están en mal estado
- Acceso limitado a las ventanas
- Faltan puntos de iluminación LED
- Cuarto de aseo no aislado
- Grifos deteriorados
- Falta de baño para personas con movilidad reducida
- Falta de estanterías y almacenamiento
- Falta de elementos divisorios
