# PLAN DE REORDENAMIENTO TOROBAJO

UNIVERSIDAD DE NARIÑO

# FASE DIAGNÓSTICA

## BLOQUE 1 SUR

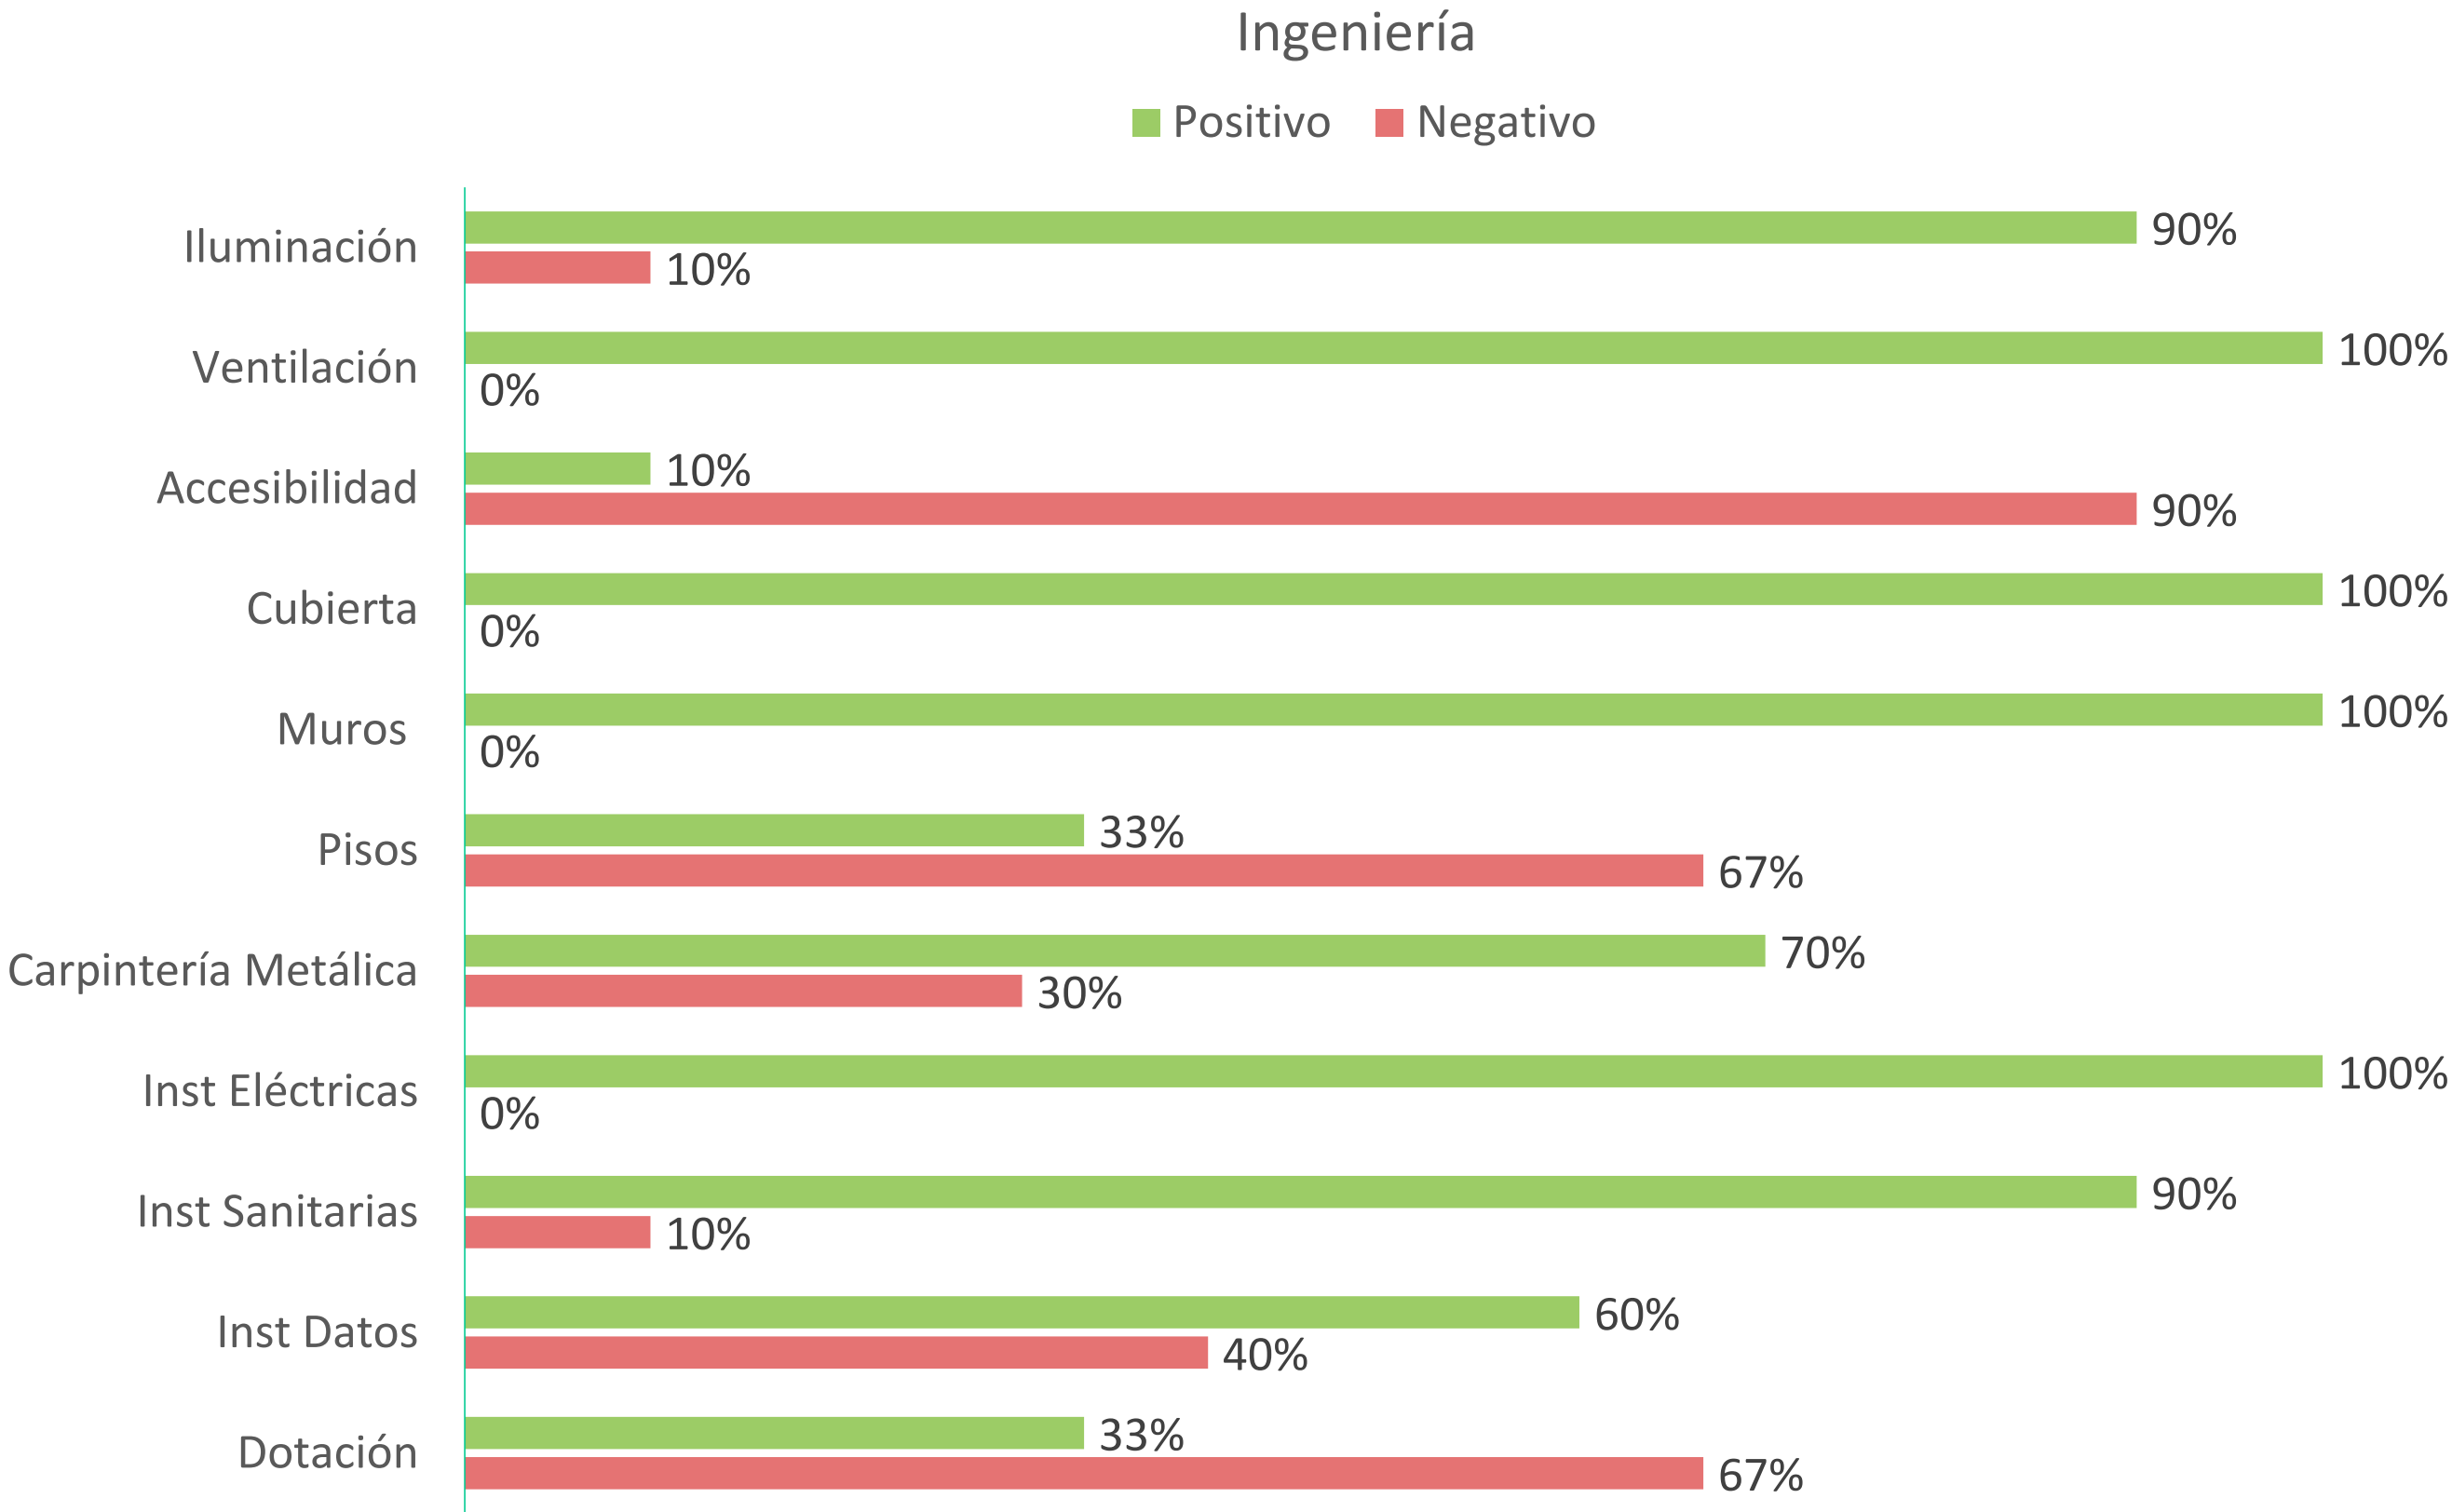
- Baldosas quebradas
- Mobiliario en mal estado: La falta de mantenimiento de los tableros y sillas. Los pupitres están en mal estado
- Acceso limitado a las ventanas
- Faltan puntos de iluminación LED
- Cuarto de aseo no aislado
- Grifos deteriorados
- Falta de baño para personas con movilidad reducida
- Falta de estanterías y almacenamiento
- Falta de elementos divisorios

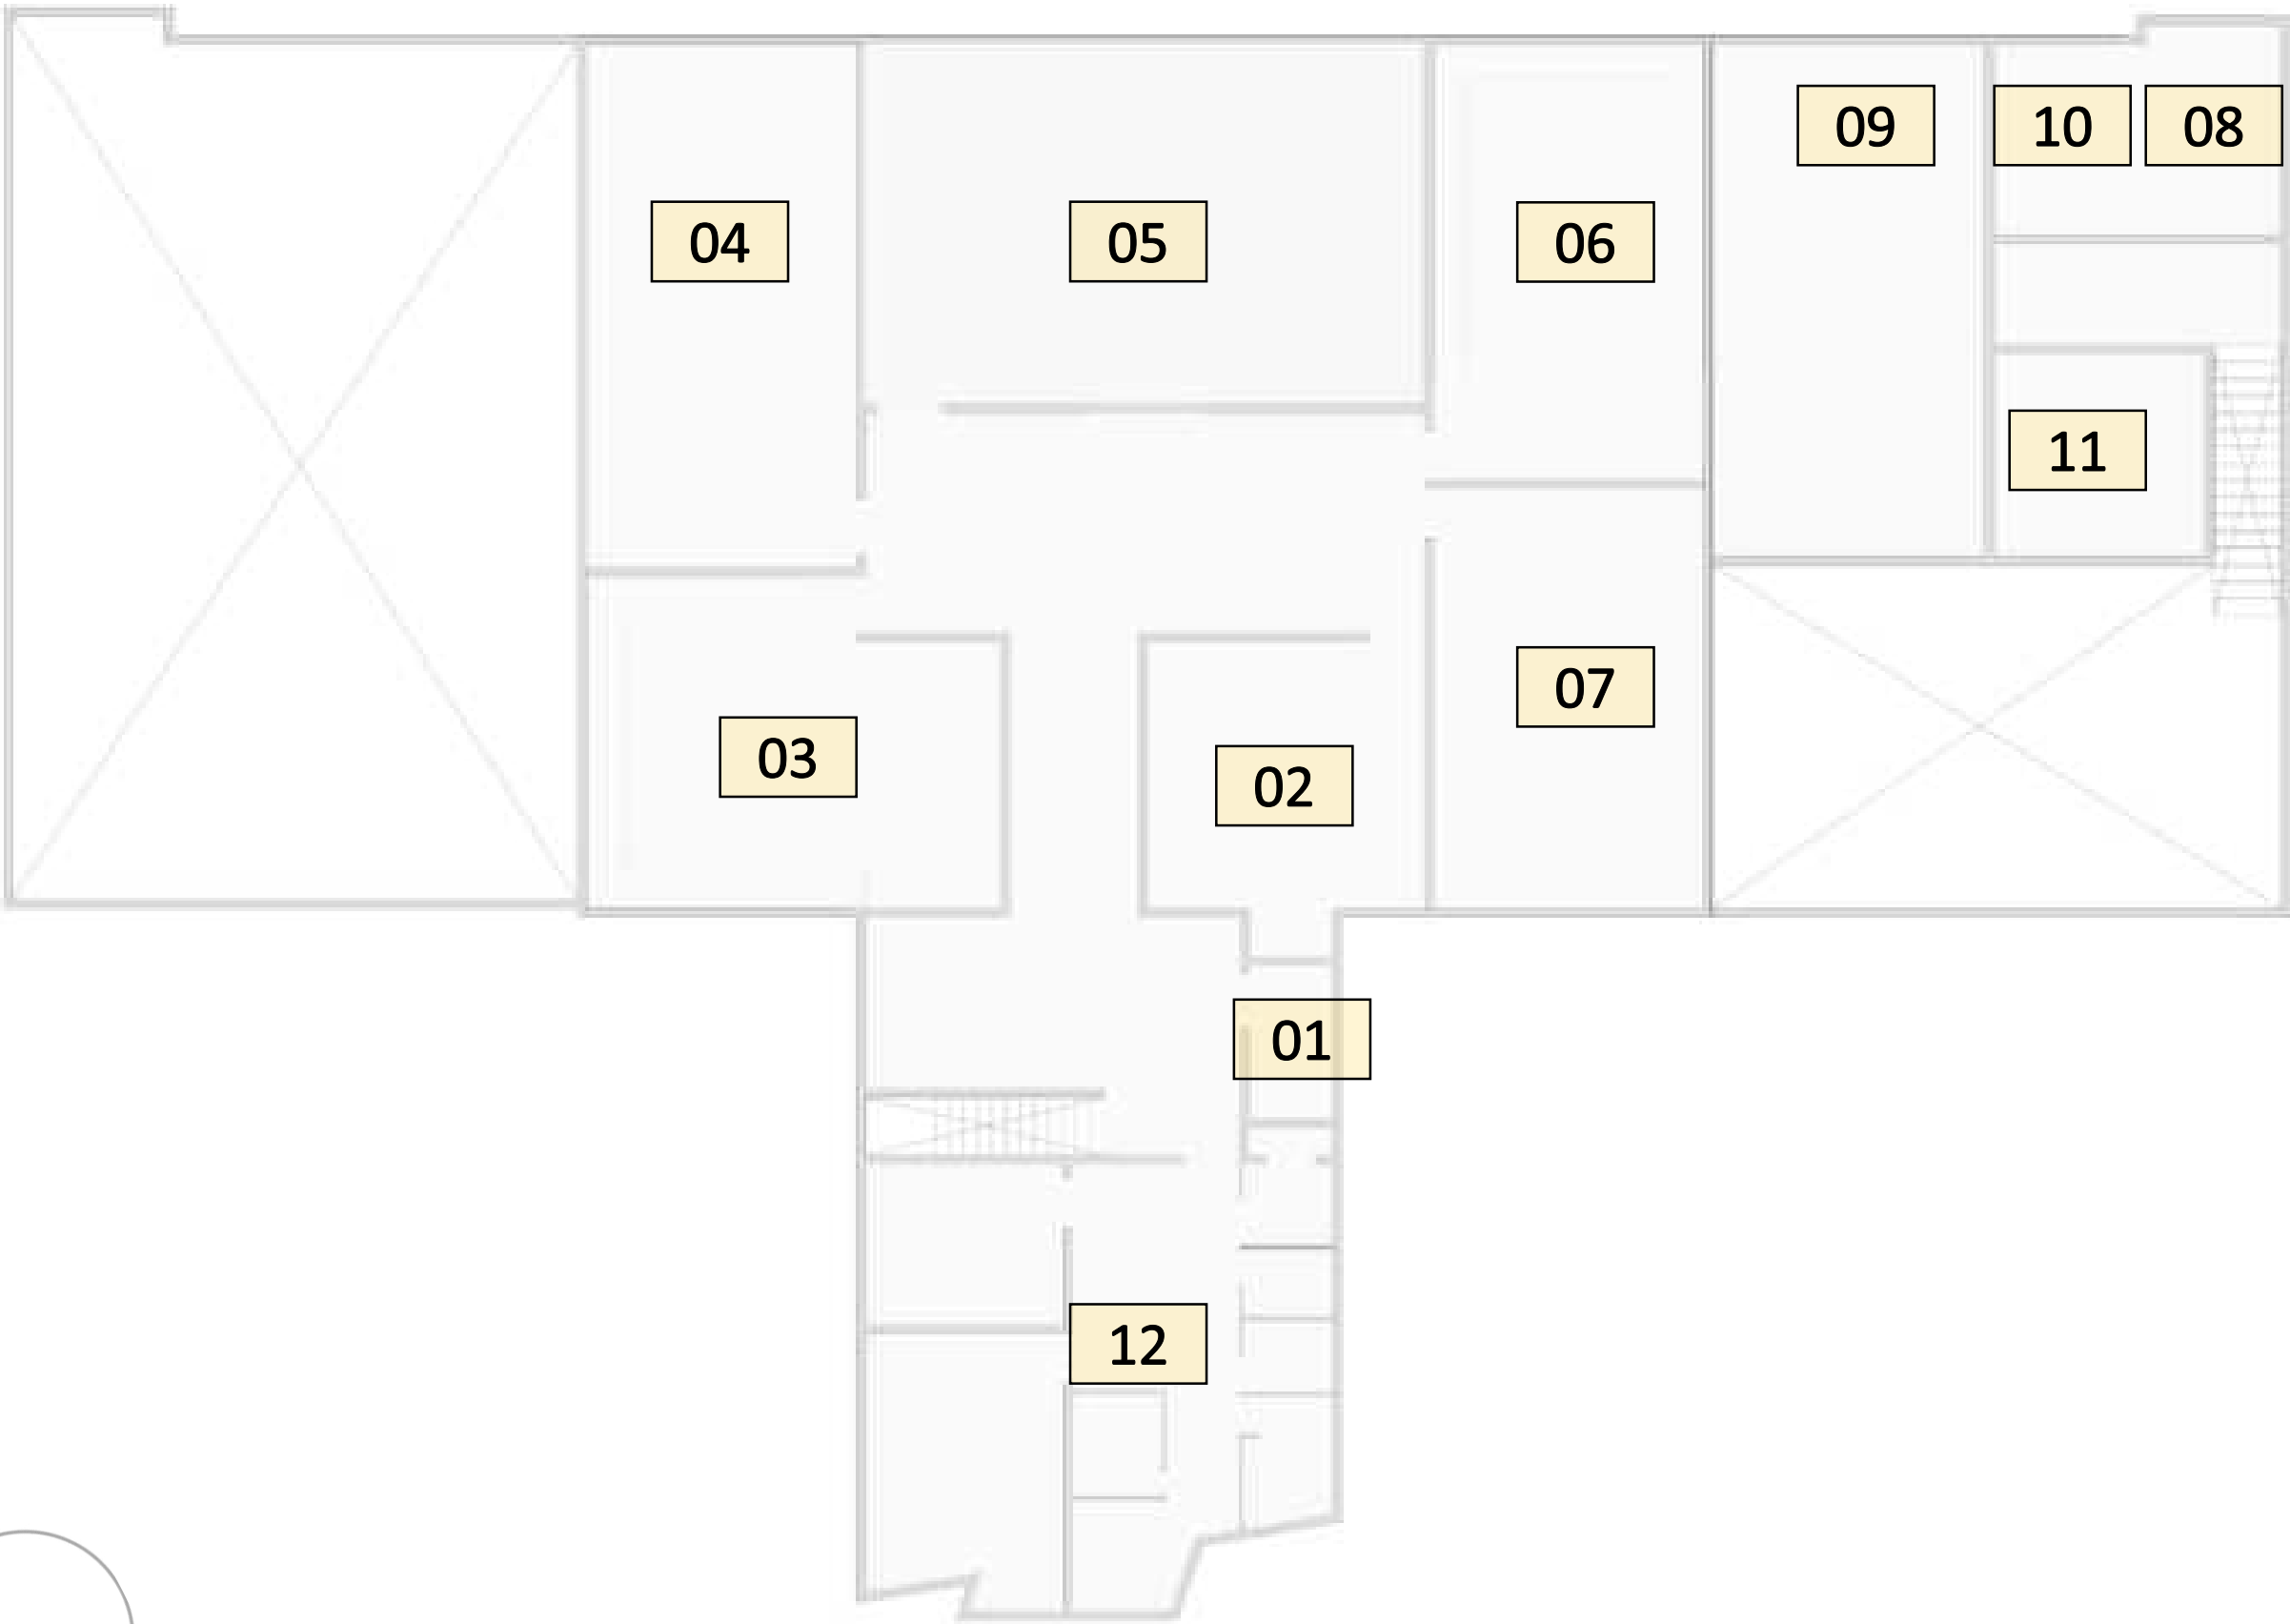
# FASE DIAGNÓSTICA - PLANTA 2 LABORATORIOS INGENIERÍA

- Humedad en muros y cubierta
- Corrosión en la perfilería metálica
- Grietas en los muros
- Distribución inadecuada del mobiliario: La distribución del mobiliario no es óptima debido a falta de espacio
- Falta de archivadores y sillas
- Ventilación deficiente
- Fallo de luminarias LED y puntos eléctricos
- Baldosas quebradas y desgaste del suelo
- Malos olores

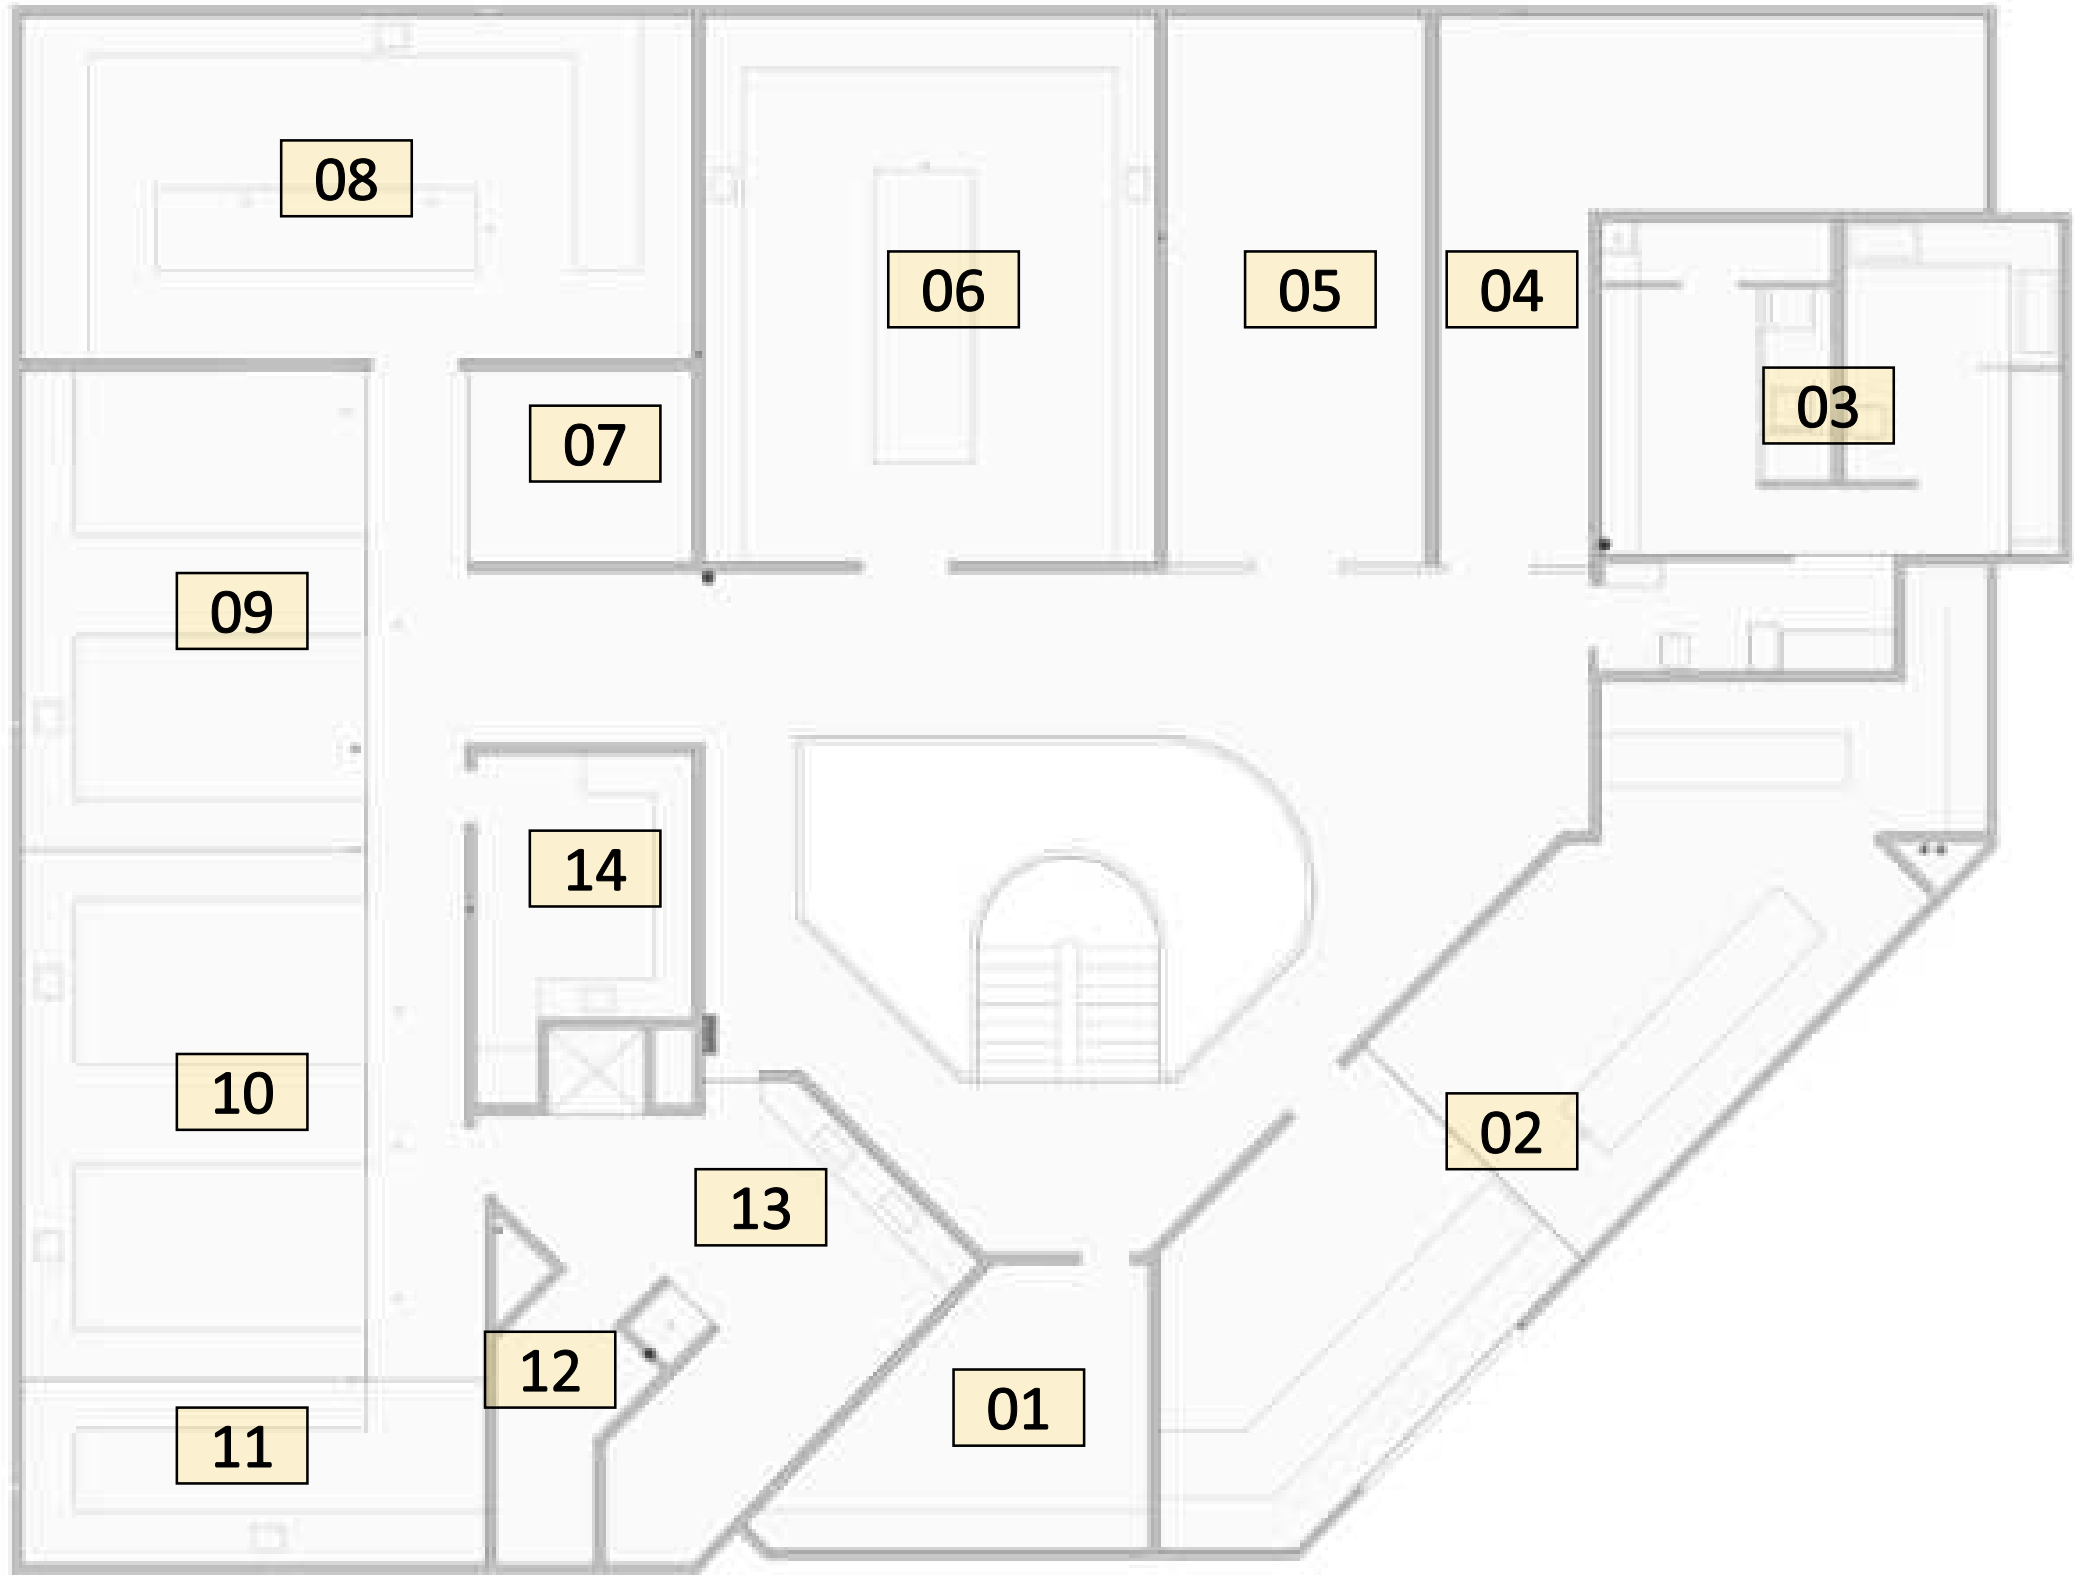
# FASE DIAGNÓSTICA - PLANTA 2 LABORATORIOS ESPACIALIZADOS

- Iluminación deficiente: Las luminarias de mercurio se mencionan con frecuencia, y estas se queman con facilidad
- Faltan puntos eléctricos y tomas de corriente: La falta de puntos eléctricos de 220V
- Fluctuación de la red eléctrica
- Ventilación insuficiente
- Aislamiento inadecuado: La falta de aislamiento adecuado entre los cuartos contiguos contribuye a que los olores y ruidos no deseados se filtren entre los espacios
- Cubierta dañada: La cubierta presenta grietas, perforaciones y manchas,
- Se observan grietas y baldosas quebradas en los muros y el suelo
- Ventanas rotas
- Mobiliario dañado: elementos como mesones manchados o gabinetes deteriorados.
- Elementos de madera inapropiados en laboratorios

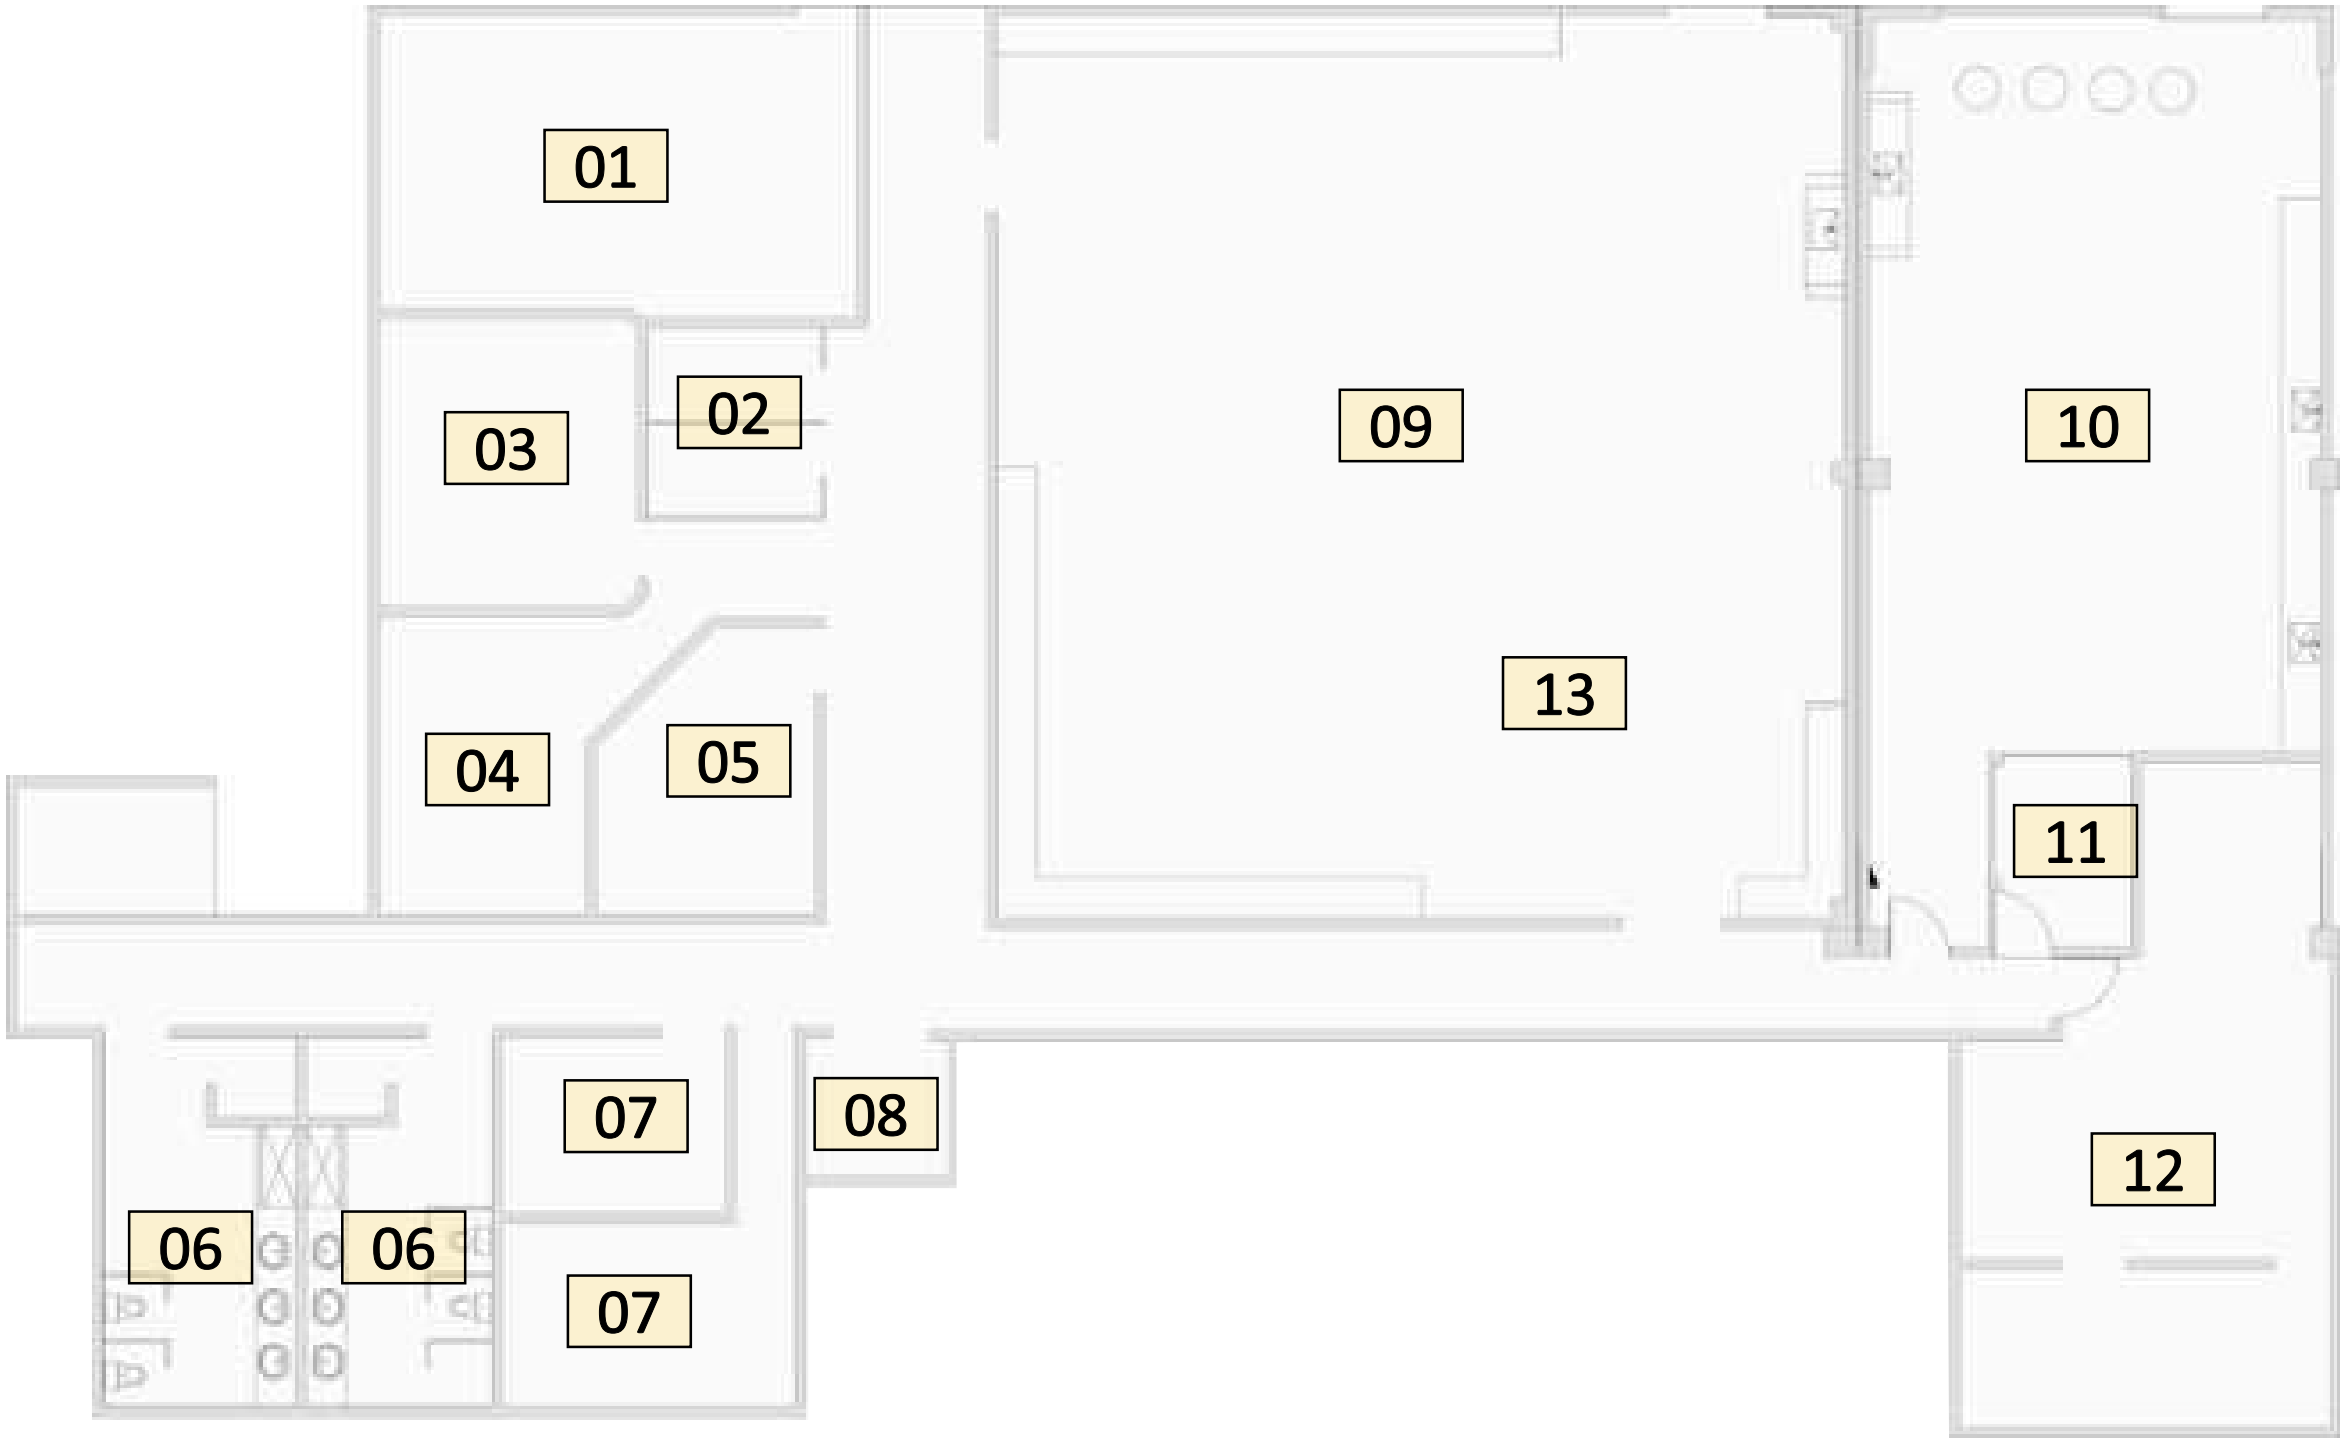
# FASE DIAGNÓSTICA - PLANTA 1 PLANTA PILOTO

- Presencia de goteras en la cubierta
- Corrosión en la perfilería metálica
- Humedad en los muros
- El piso deteriorado con grietas y manchas
- Espacio reducido para las actividades administrativas
- Mala distribución de mobiliario y equipos por falta de espacio
- El control de la incidencia solar es deficiente, el espacio se calienta con facilidad y en algunos espacios no es suficiente la ventilación
- Las luminarias no son suficientes para iluminar adecuadamente el espacio, lo que afecta la visibilidad y el ambiente de trabajo.
- Distribución inadecuada de los puntos eléctricos.

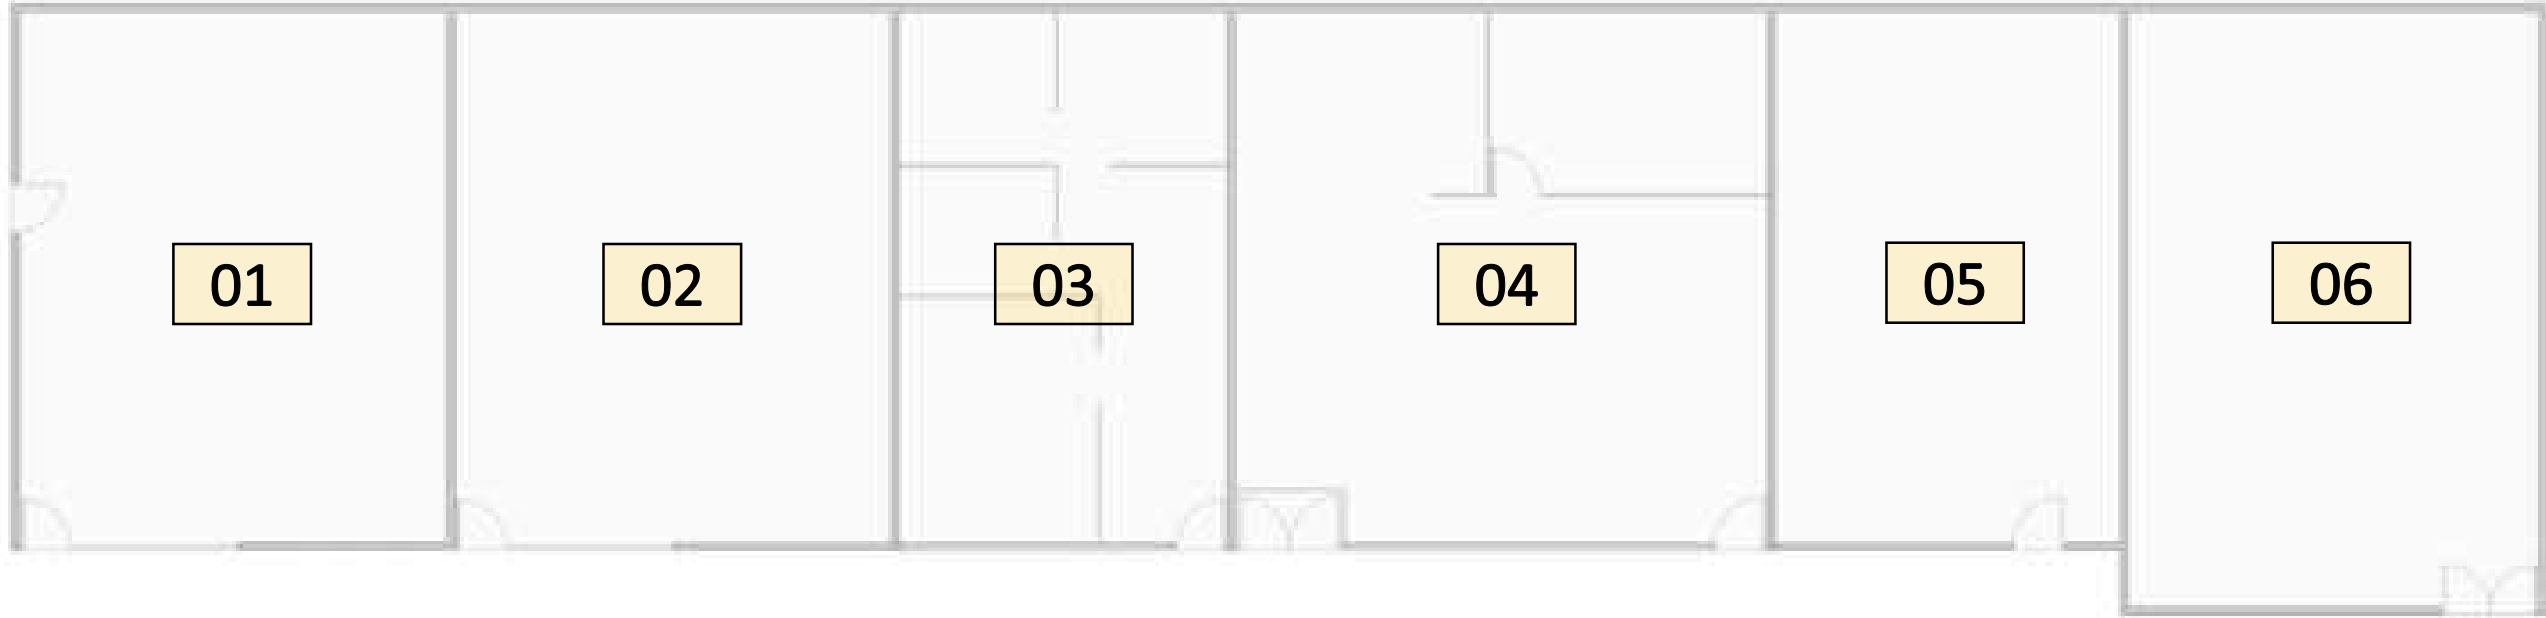
# FASE DIAGNÓSTICA - PLANTA 1 CEPÚN Y LABORATORIOS

- Red hidráulica no independiente en los laboratorios
- Presencia de plagas en los laboratorios
- Muros en malas condiciones en espacios de bodega y suministro
- El piso en obra gris es un indicativo de que el espacio no está completamente terminado
- El espacio reducido limita las posibilidades de organización
- Ventilación deficiente en los espacios de suministro y bodega

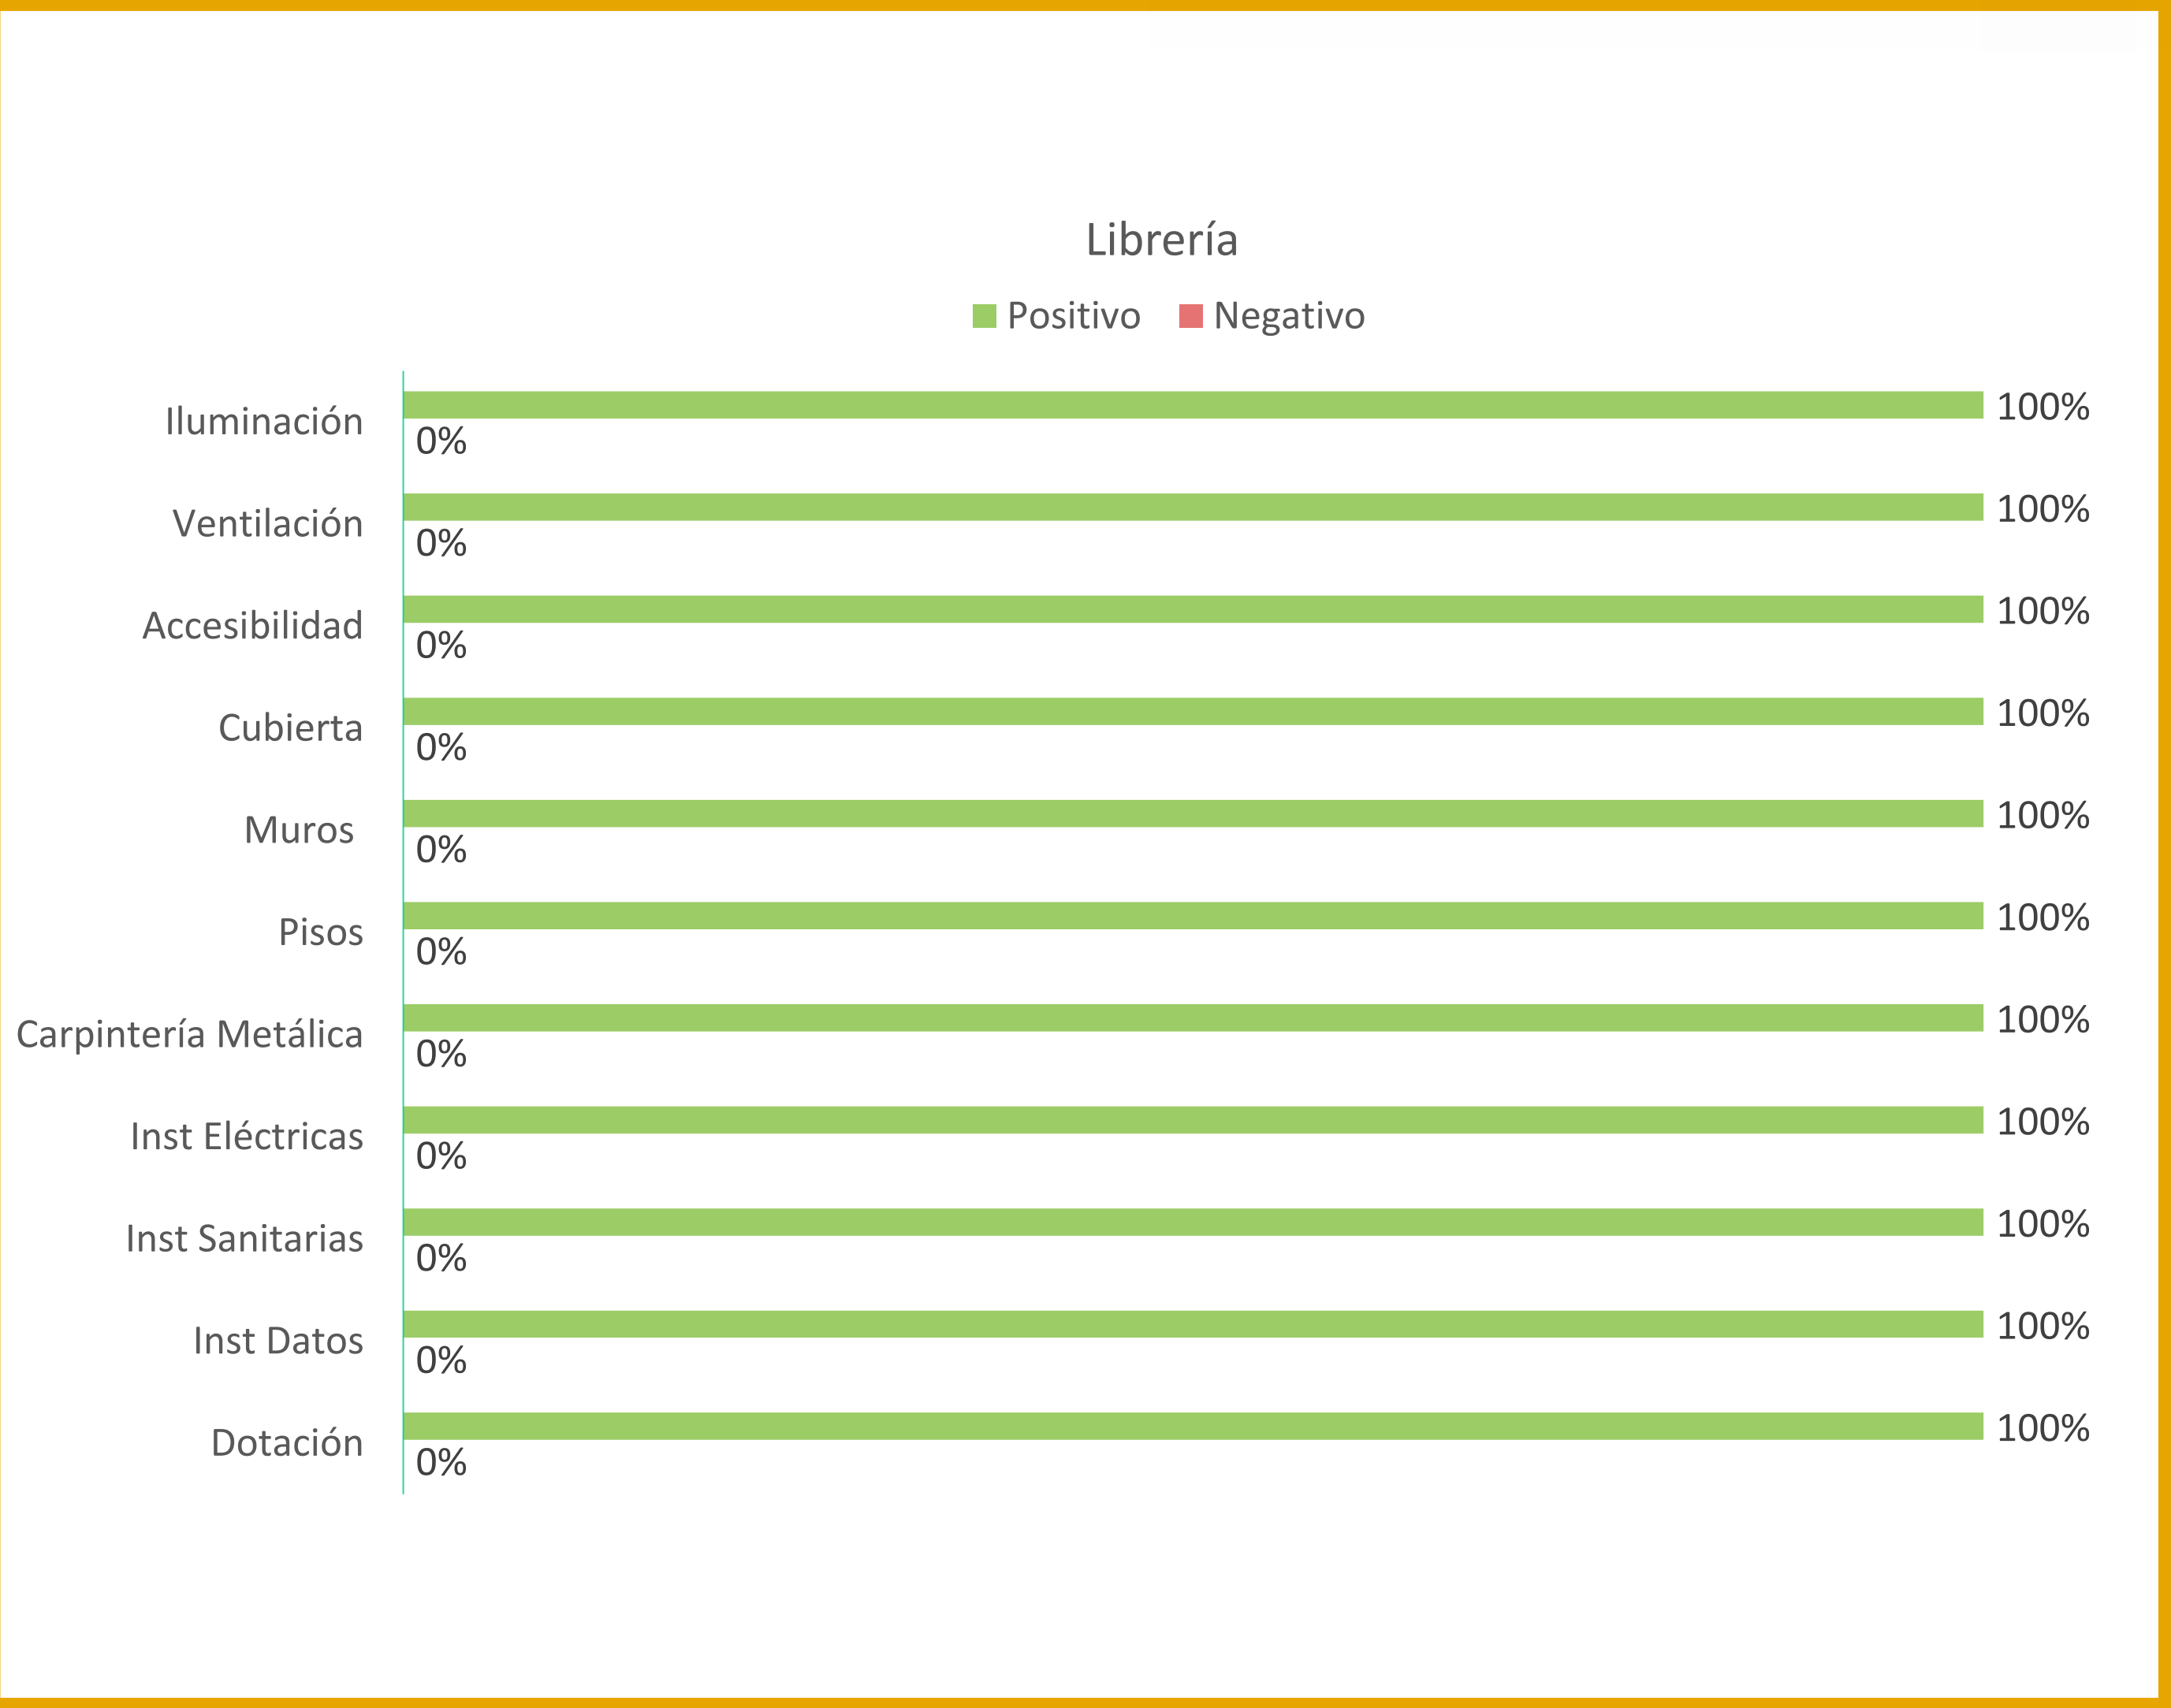
- Espacio reducido, lo que puede dificultar la realización de actividades administrativas y de trabajo de manera cómoda y eficiente.
- El espacio no cuenta con protección solar adecuada
