# PLAN DE REORDENAMIENTO TOROBAJO

UNIVERSIDAD DE NARIÑO

# FASE DIAGNÓSTICA

## BLOQUE 1 SUR

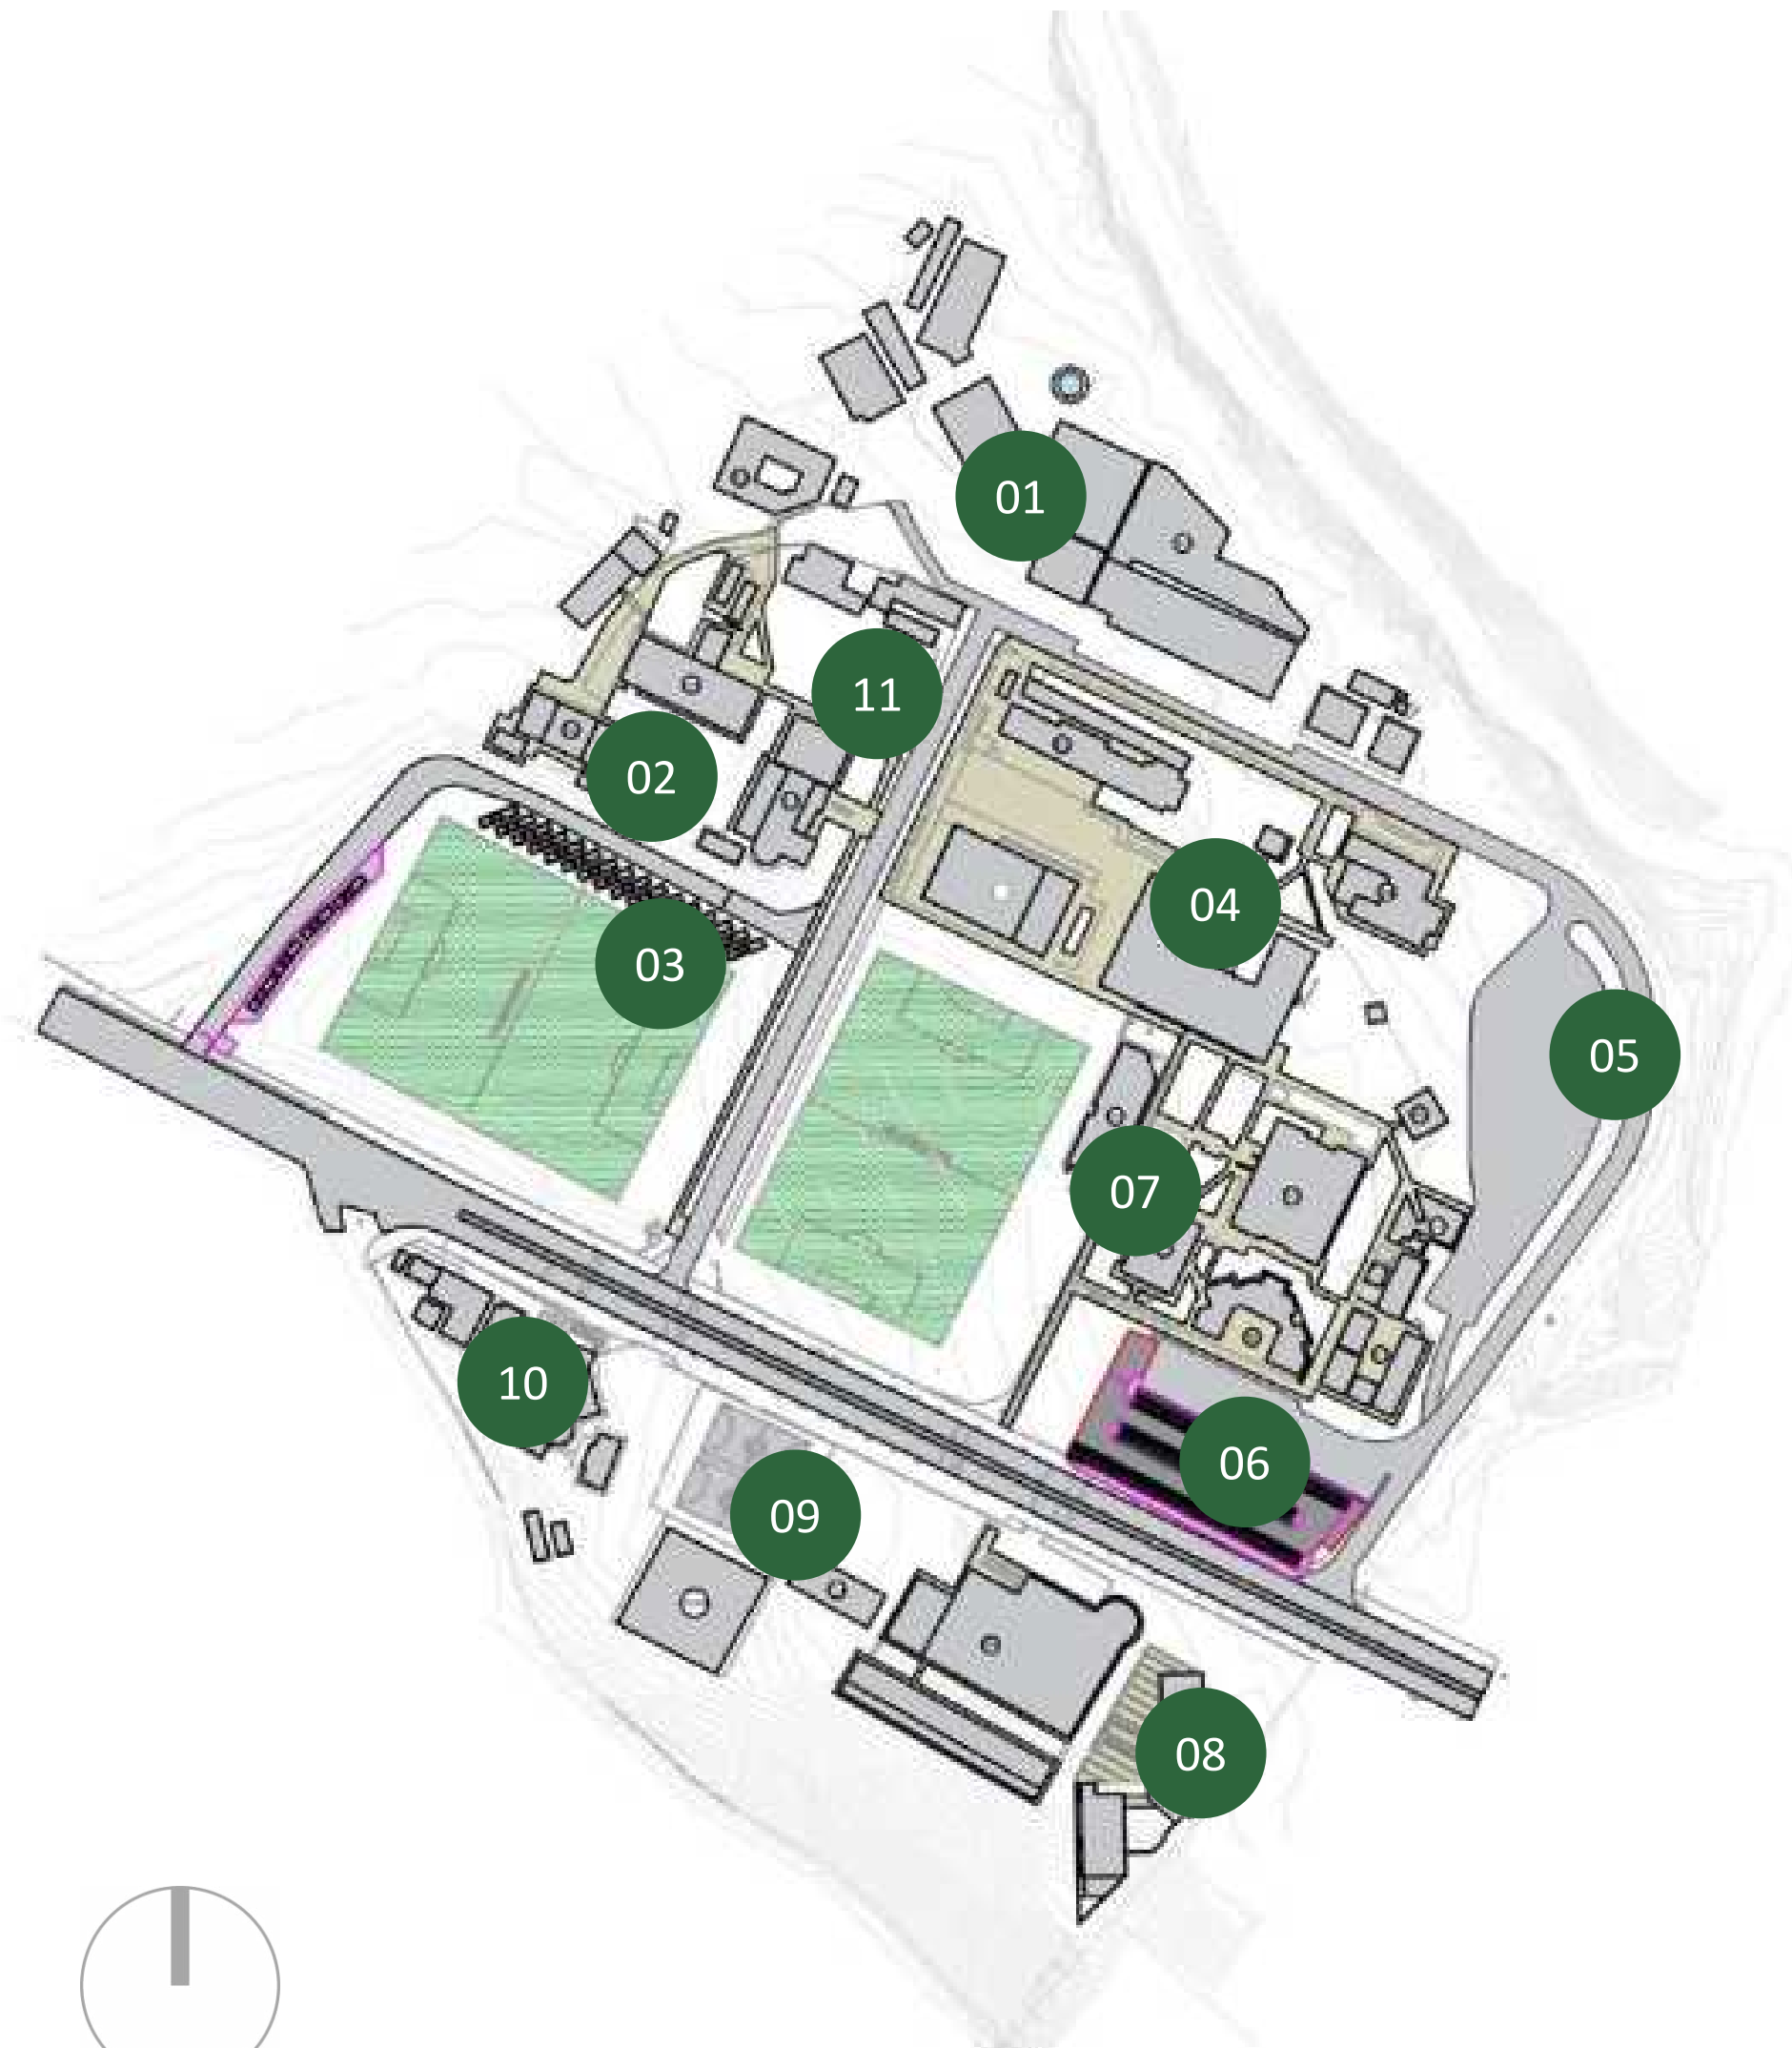
## CAMPUS PROYECTADO

- 01\_ Bloque 1 norte
- 02\_ Planta piloto
- 03\_ Gradería y camerinos
- 04\_ Bloque 5
- 05\_ Urbanismo Fase 1
- 06\_ Urbanismo Fase 2
- 07\_ Biblioteca
- 08\_ Ampliación Facartes
- 09\_ Unidad deportiva
- 10\_ Ampliación Clínica Veterinaria
- 11\_ Espacio de ventas de granjas
